## Résidence LES JARDINS DE BALLERINA A,B et C VILLENAVE-D'ORNON

<b>Résidence</b>	<b>Résidence Les jardins de Ballerina</b> 2 RUE GUSTAVE GOUNOUILHOU 33140 Villenave d'Ornon	<b>N° de l'affaire</b> : 2206SDAQU000029
<b>Demandeur</b>	<b>PICHET IMMOBILIER SERVICES</b> 20 RUE DE CANTERANNE 33600 PESSAC	<b>Référence</b> : 12220/22/1389
		<b>Date de la visite</b> : 07/11/2022

### Audit préalable à la fin de l'assurance décennale

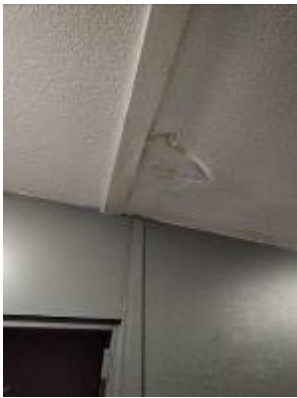
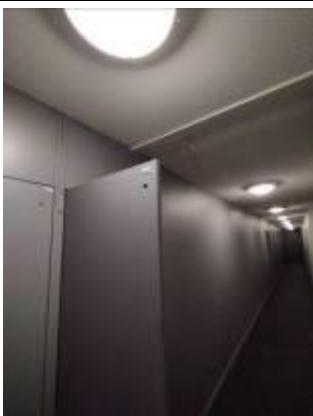
<i>3ème étage</i>	Plafond

Traces d'infiltrations d'eau sur le plafond de la circulation ayant dégradé le revêtement du plafond. (salissures, peinture cloquée)	<p>Etant donné que nous sommes au dernier étage de l'immeuble, l'infiltration d'eau semble donc provenir du toit.</p> <p>Il faudra tout de même déterminer si cette infiltration est toujours d'actualité par temps de pluie.</p> <p>L'expert DO est à solliciter, il pourrait être interrogé afin de déterminer si le désordre est dû à un problème de maintenance ou de conception</p>

On remarque que cette dégradation est située sur une bande de peinture plus récente que la peinture du plafond. Il est probable qu'une reprise ait déjà eu lieu dans le passé. (A vérifier)

déclaration en DO

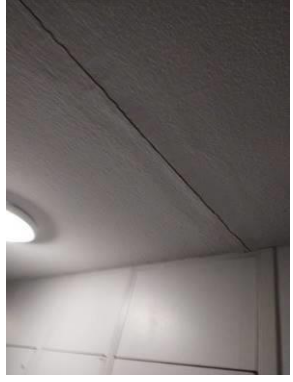
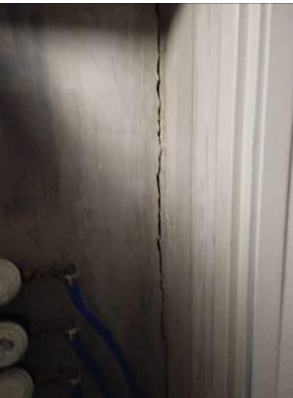
Plafonds et murs

On remarque une fissuration sur les murs et les plafonds au niveau du joint de dilatation dans les circulations.	Suivre l'évolution l'ouverture du joint de dilatation afin de constater ou non de son activité. solliciter l'avis de l'expert, DO ?

Sur la photo du plafond (prise au R+1) on constate que des reprises ont déjà eu lieu mais que la dégradation persiste

déclaration en DO

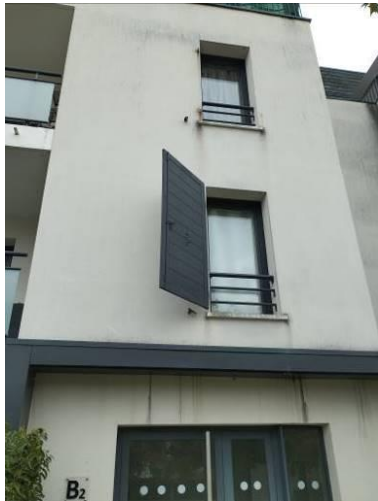
<p>On remarque une usure avancée des charnières des volets. (oxydation)</p> <p>On remarque également que les fixations de ces charnières sont défectueuses à certains endroits.</p> <p>Un volet a déjà chuté.  déjà déclaré en DO  dossiers SDO 21006878 et 21006874  garantie DO partielle, tvx faits</p>	<p>Il existe un risque de chute des volets étant donné le problème de fixation.</p> <p>Possible problème de fixation à la construction ?</p> <p>solliciter l'avis de l'expert, DO ?</p>
Circulation Bâtiment A, B1, B2 et C

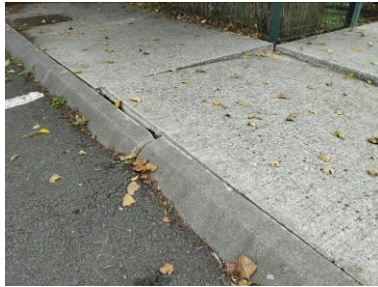
Sol, dallage

<p>Affaissement et surélévation du dallage à certains endroits</p> <p>Au niveau des places de parking du bâtiment A, ces déformations sont sans doute dues au développement des racines des arbres.</p> <p>déclaration en DO</p>	<p>Cette disposition peut engendrer un risque de chute. Par conséquent, l'utilisation normale du cheminement peut être remise en cause.</p> <p>L'expert DO est à solliciter en ce qui concerne les désordres pouvant engendrer des chutes. Il pourrait être interrogé en ce qui concerne les désordres qui pourraient évoluer.</p>

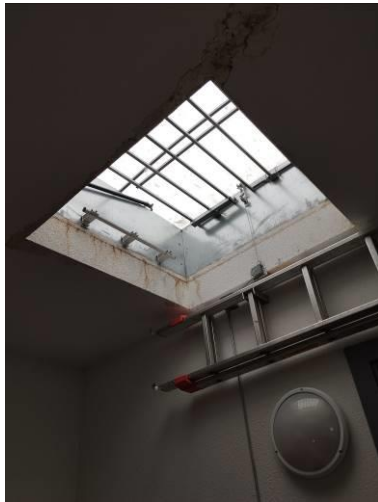
Lanterneau de désenfumage

<p>Fuite d'eau importante au niveau du lanterneau de désenfumage.</p> <p>L'étanchéité en toiture autour du lanterneau n'est plus efficace.</p> <p>L'eau ruisselle sur l'escalier jusqu'au RDC (S'assurer que l'eau n'entre pas en contact avec les installations électriques des panneaux solaires en RDC sous l'escalier)</p> <p>dossier DO déjà ouvert, en cours de contestation car</p>	<p>L'étanchéité à l'eau de la toiture est compromise. Nous vous conseillons de déclarer ce désordre en Dommage Ouvrage et de faire intervenir l'expert, à minima lui demander son avis.</p> <p>réparation prévue non efficace</p>
Cheminement Bâtiment A, B1, B2 et C

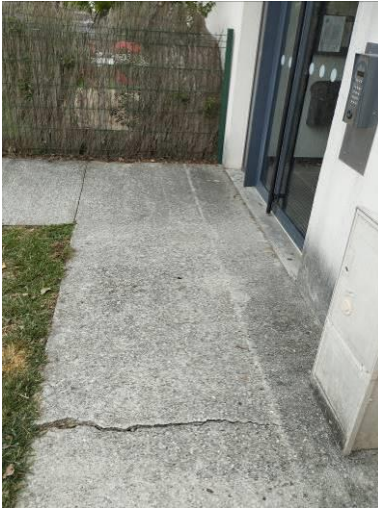
Sol, cheminements

<p>Fissuration du cheminement piéton extérieur à différents endroits</p> <p>déclaration en DO</p>	<p>Cette disposition peut engendrer un risque de chute. Par conséquent, l'utilisation normale du cheminement peut être remise en cause.</p> <p>L'expert DO est à solliciter en ce qui concerne les désordres pouvant engendrer des chutes. Il pourrait être interrogé en ce qui concerne les désordres qui pourraient évoluer.</p>

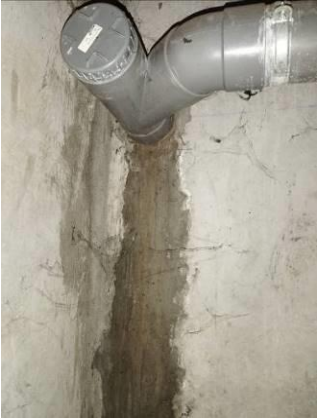
Conduite évacuation EU

<p>Fuite ou infiltration en cours au niveau d'une conduite d'évacuation d'eau située dans le parking</p> <p>déclaration en DO</p>	<p>Chercher la cause et la provenance de l'eau afin de supprimer son écoulement.</p> <p>Faire intervenir l'expert, à minima lui demander son avis.</p>
Bâtiment B1 et B2 Extérieur

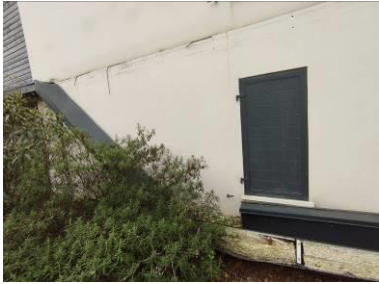
Caquette métallique

<p>La casquette métallique s'est décrochée du mur sur plusieurs mètres à 2 endroits. Risque de chute sur les résidents.</p> <p>déjà déclaré en DO mais non garantie (cause extérieure) à déclarer en MRI après expiration DO</p>	<p>Cette disposition peut engendrer un risque pour les résidents. Solliciter l'expert, à minima de lui demander son avis.</p>

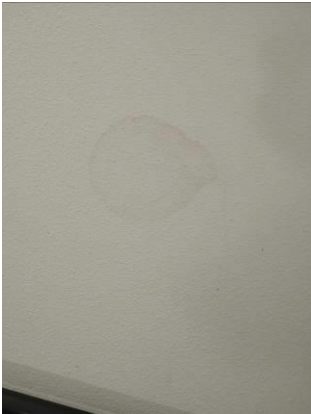
Mur escalier RDC

Traces d'infiltration d'eau sur le mur. L'origine de cette infiltration n'est pas connue.  à déclarer	Chercher la cause et la provenance de l'eau afin de déterminer si vous pouvez déclarer ce désordre en Dommage Ouvrage et faire intervenir l'expert.
Toiture Bâtiment A, B1, B2, C	/	Couvertines et faitages métalliques

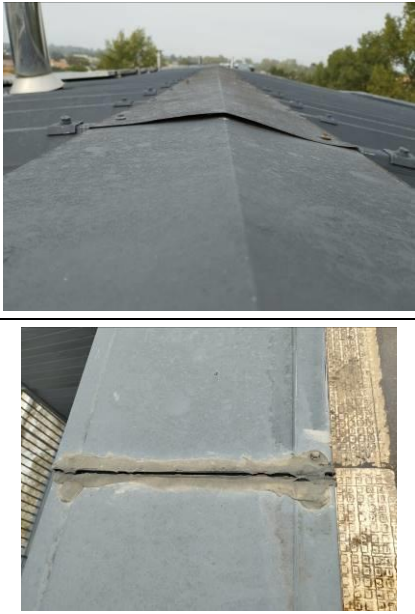
De façon globale, le jointage entre les éléments métalliques des toitures (faitage et couvertine) est mal mis en œuvre et/ou est détérioré par le temps et les intempéries.  Des reprises ont déjà eu lieu à différents endroits mais elles sont déjà détériorées.  pas de déclaration possible en DO sans dommages le syndic fera établir un devis de travaux correctifs par TOITURES 33 et SO ROOF pour tvx préventifs	L'étanchéité à l'eau de la toiture est compromise. Nous vous conseillons de déclarer ce désordre en Dommage Ouvrage et de faire intervenir l'expert.

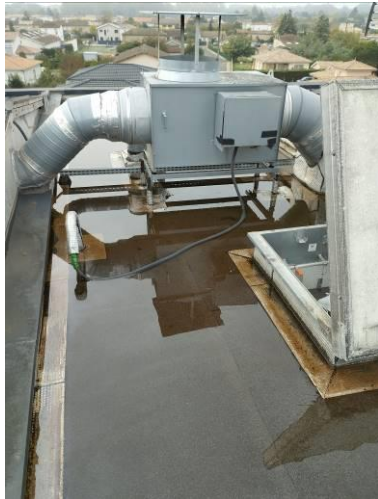
<p>De façon généralisée sur les bâtiments, l'eau ne s'évacue pas correctement des toitures terrasses.</p> <p>Soit les évacuations sont bouchées par des végétaux, soit le niveau de la terrasse est en dessous du niveau de l'évacuation.</p> <p>sous contrat d'entretien avec ATILLA (demande correctifs par Syndic)</p>	Déboucher les évacuations d'eau et vérifier si l'eau s'évacue correctement.
Bâtiment A, B1, B2 et C Toiture terrasse	/	Gaines câbles électriques panneaux solaires

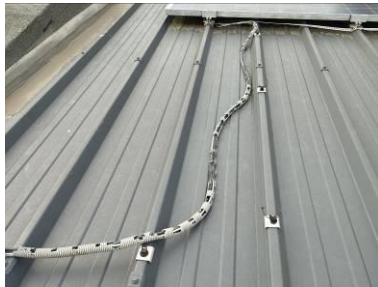
<p>Les gaines plastiques protégeant les câbles électriques sont endommagées et ne remplissent plus correctement leur fonction de protection.</p> <p>sous contrat d'entretien avec JP SUN (demande correctifs par Syndic)</p>	Remplacer ces gaines afin que les câbles électriques ne se détériorent pas

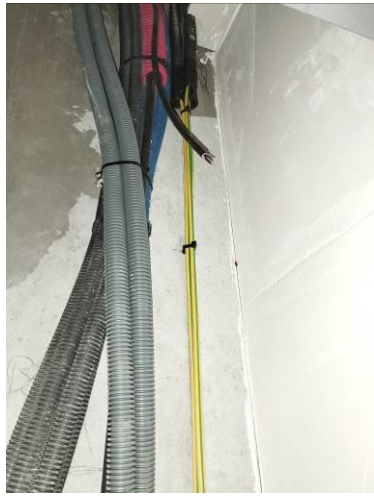
Présence de câbles nus potentiellement sous tension  intervention demandée à un électricien	S'assurer que le câble n'est pas sous tension et le protéger des contacts directs

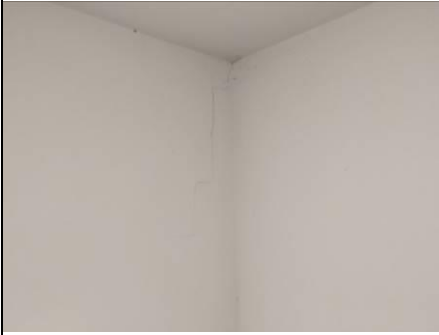
<i>3ème étage</i>	Murs de l'escalier R+3

Présence de plusieurs micro fissures sur les murs de l'escalier (microfissures en escalier, horizontales et verticales)  à déclarer	Reprise des fissures
Bâtiment A Parking

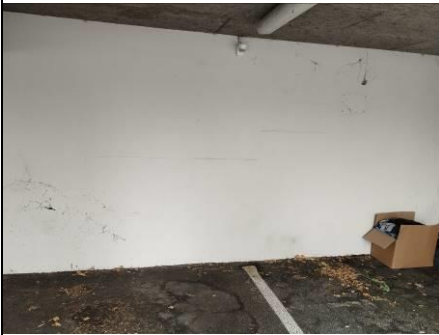
Murs places de parking couvertes

Présence de plusieurs micro fissures sur les murs des places de parking couvertes Place 110 et place 102  à déclarer	Reprise des fissures

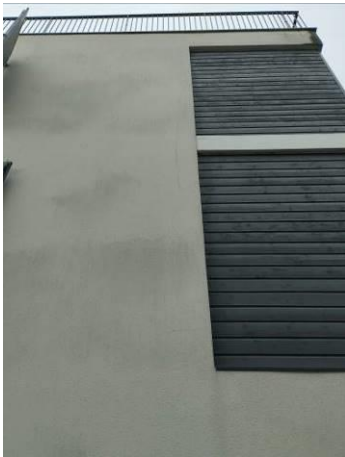
Façade extérieur

Présence d'une fissure verticale  à déclarer	Reprise de la fissure
Bâtiment B1 Parking	 	Murs places de parking couvertes

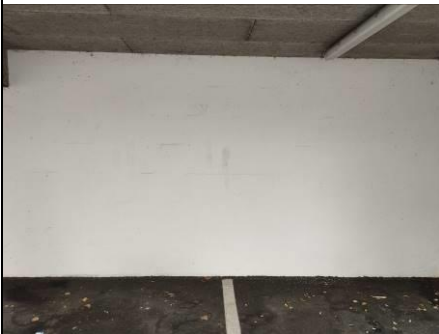
Présence de plusieurs micro fissures sur les murs des places de parking couvertes Place 97  à déclarer	Reprise des fissures
Bâtiment B1 Hall d'entrée	/	Plan d'intervention	/	Absence de plan d'intervention demande correctif à la société de sécurité incendie	Mettre en place le plan d'intervention

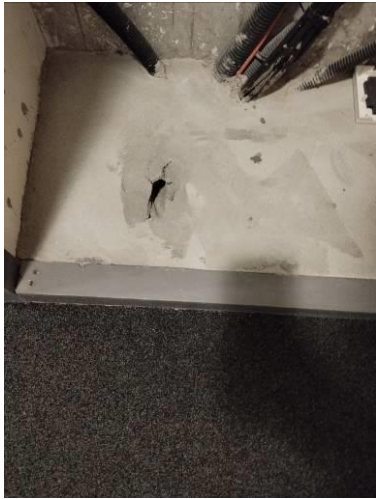
<p>Gaine technique Service Généraux R+2</p>

<p>Présence d'un trou dans le plancher de la gaine technique</p> <p>demande devis à entreprise générale du bâtiment</p>	<p>Reboucher le sol de la gaine avec un matériau incombustible</p>

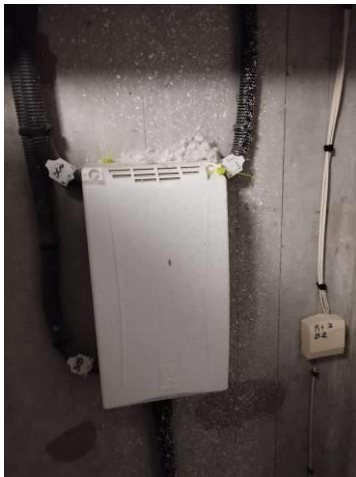
Gaine technique EDF R+3

Présence d'isolant dans la gaine.  demande devis entreprise générale du bâtiment	Enlever l'isolant sur le coffret électrique et reboucher le trou sur le plafond afin que l'isolant cesse de tomber.

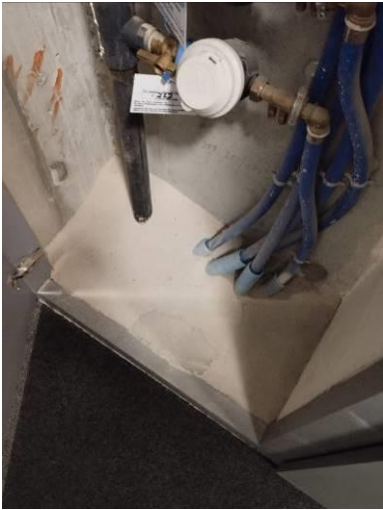
Gaine technique AEP R+2

Présence de sable dans la gaine.  RAS, pratique courante pour obturer la gaine technique en RDC	Comprendre les raisons de la présence de ce sable. (Fuite ?)

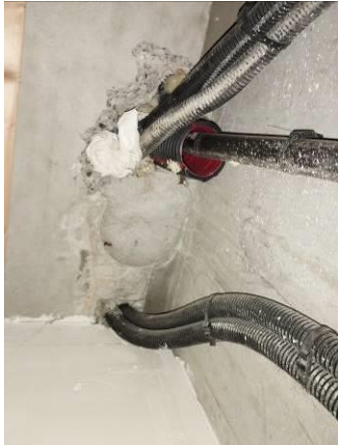
Gaine technique EDF R+1

<p>Plafond rebouché avec du papier.</p> <p>demande devis entreprise générale du bâtiment</p>	Reboucher le plafond de la gaine avec un matériau incombustible.
Bâtiment B2 R+2

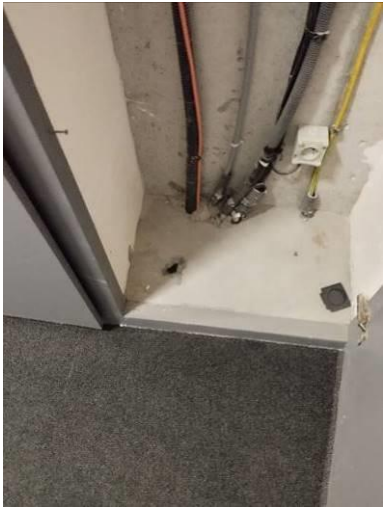
Gaine technique SG R+2

<p>Présence d'un trou dans le plancher le gaine technique.</p> <p>demande devis entreprise générale du bâtiment</p>	Reboucher le sol de la gaine avec un matériau incombustible.

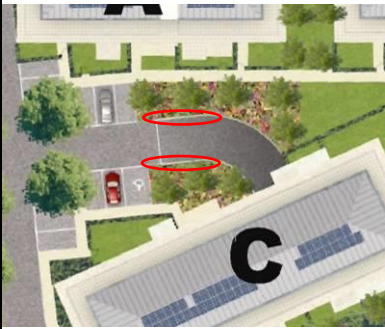
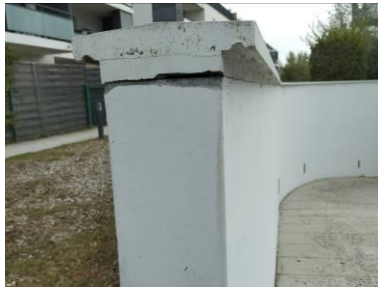
Couvertines béton

<p>Les couvertines bétons des 2 murets sécurisant l'accès à la rampe véhicule donnant accès au parking souterrain se désolidarisent du muret.</p> <p>Les deux murets sont touchés par la même pathologie.</p> <p>demande devis au maçon</p>	Reboucher la fissures afin d'empêcher les infiltrations d'eau pouvant apporter des dégradations supplémentaires.
Appt C102	/	Menuiserie
