PROCES VERBAL DESCRIPTIF

DIX HUIT AVRIL DEUX MILLE DIX NEUF

Me suis transportée ce jour, au 48 boulevard de VERDUN à CREON (33670), où étant, en présence de [REDACTED] ainsi déclarée, j'ai procédé aux constatations suivantes :

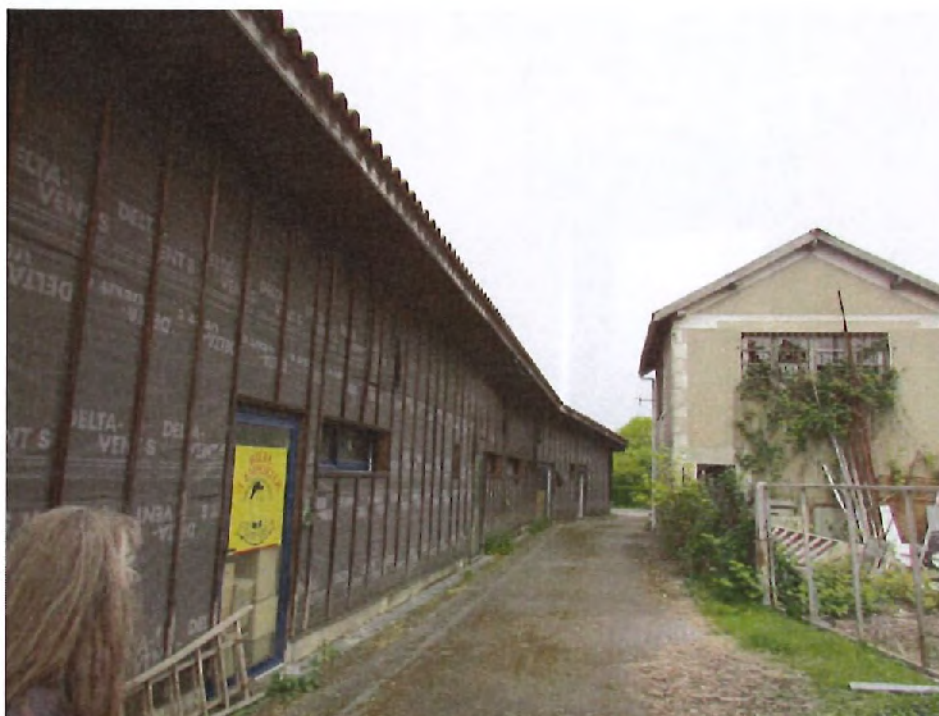
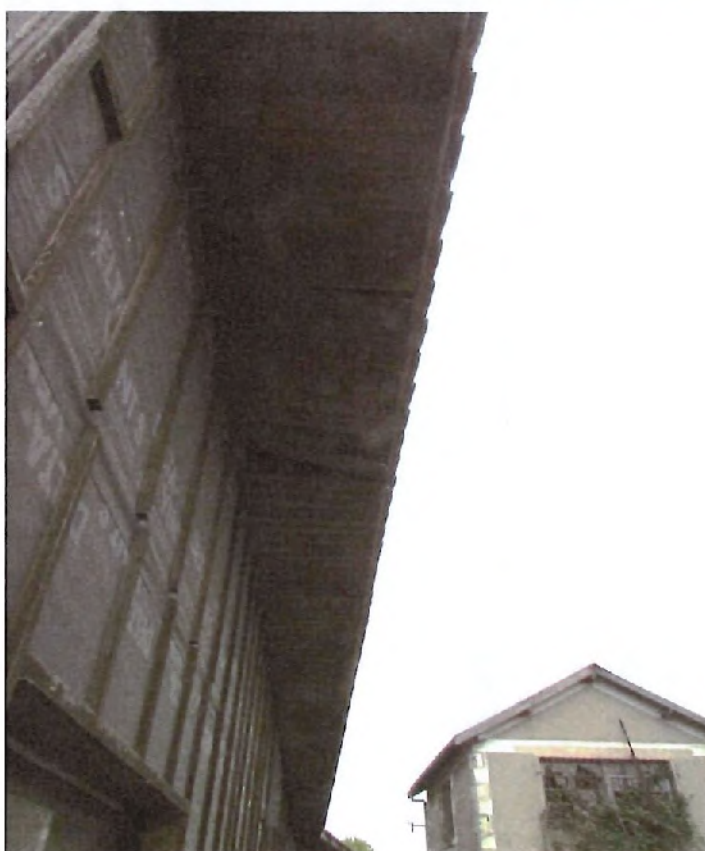
L'ensemble est surmonté d'un avant-toit lambrissé, en mauvais état dont les lames sont sorties de leur logement.

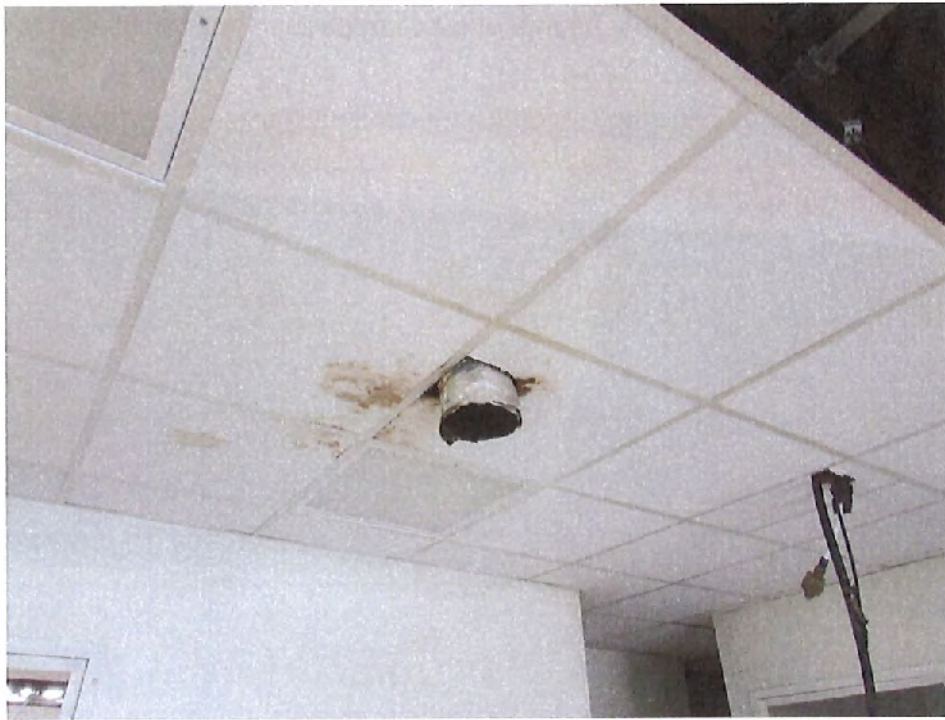
Plafond : dalles avec une sortie en plafond ; à noter, des traces de couleur maronnâtre à proximité.

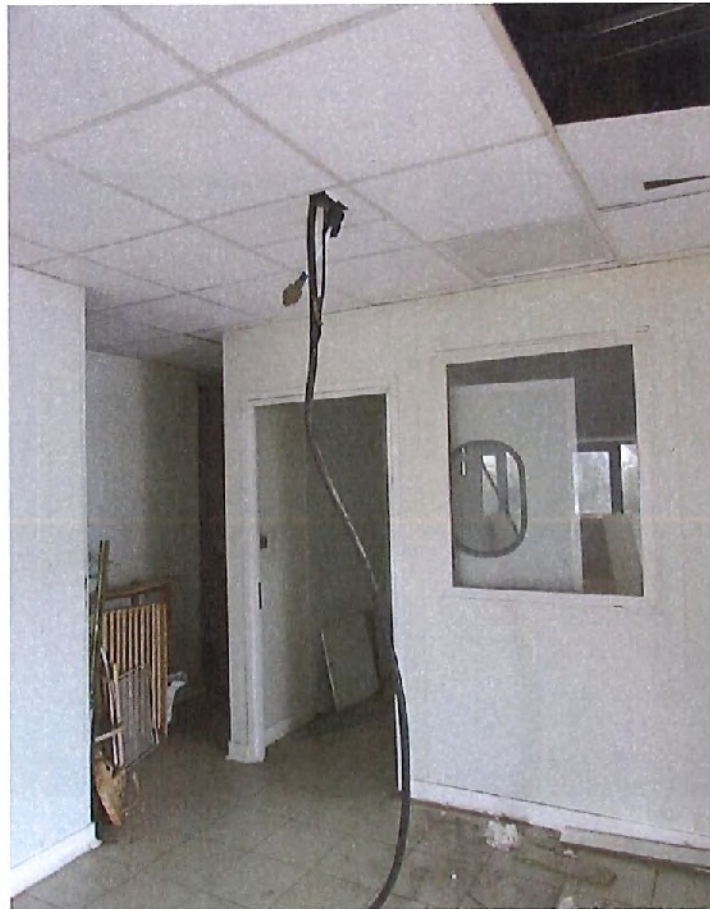
Un câble électrique pend depuis le plafond.

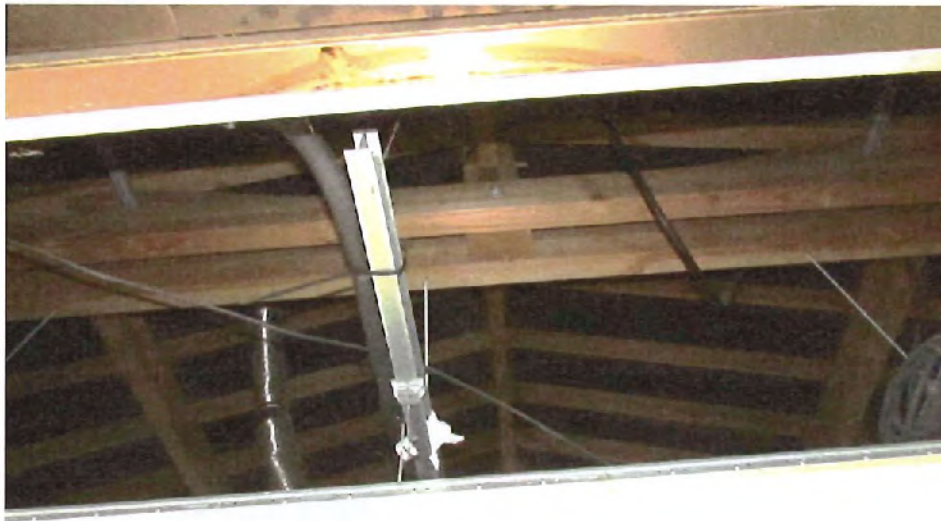
Une partie du faux-plafond est béante et laisse apparaître les combles et la sous-face de la toiture.

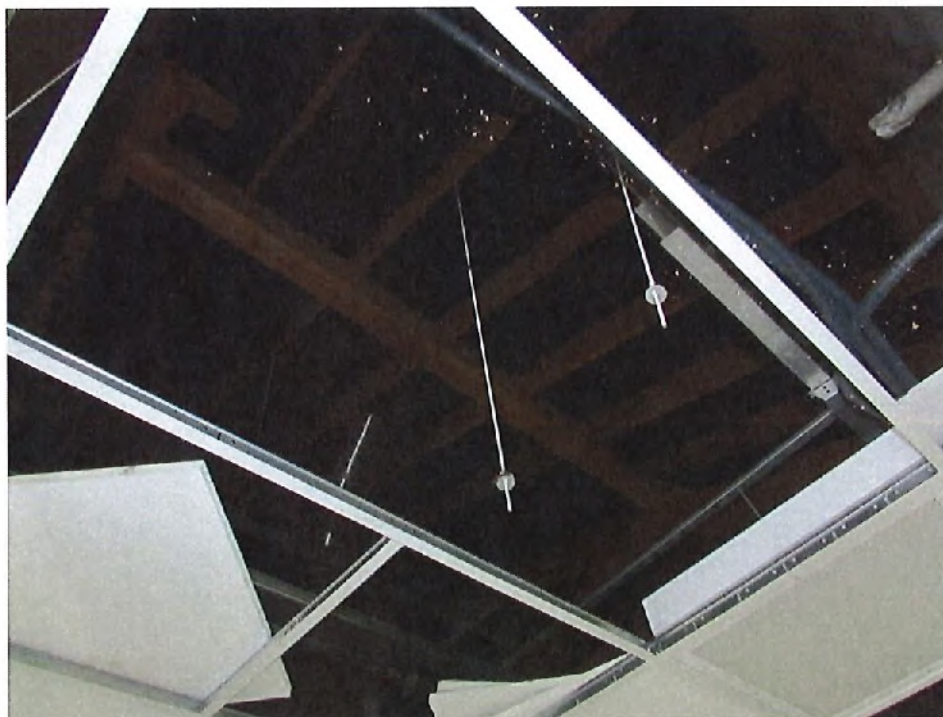
Plafond : faux-plafond avec dalles dont certaines ont été enlevées ou déplacées laissant apparaître la charpente du bâtiment et la sous-face de la toiture.

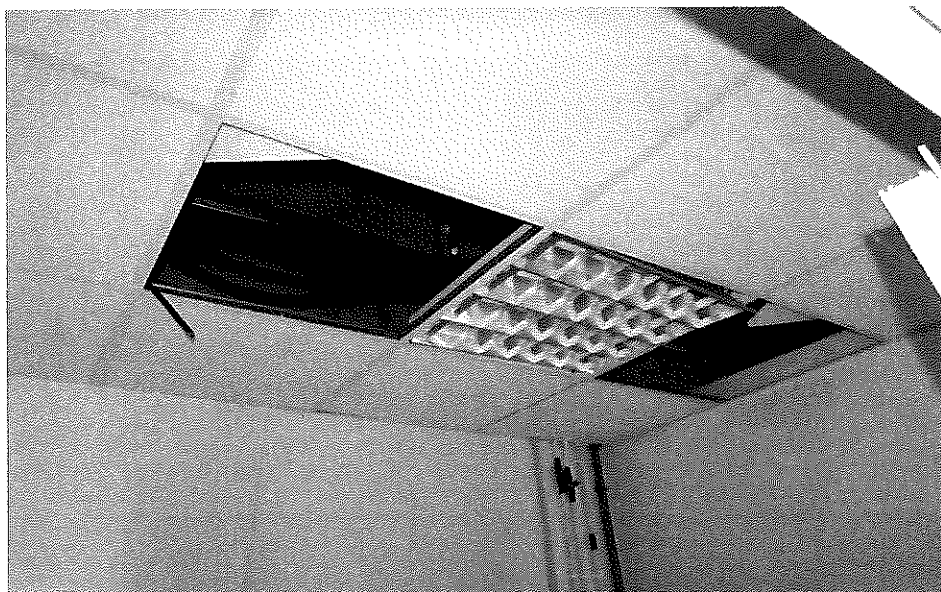
Plafond : faux-plafond avec des dalles déplacées. A noter, un néon déformé.

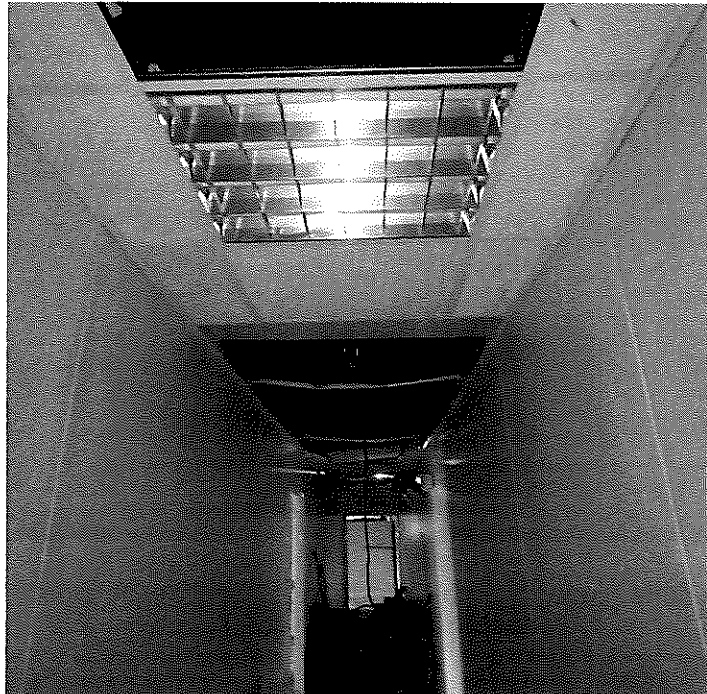
Plafond : faux-plafond dépourvu de dalles en plusieurs endroits ; à noter des rails déformés. La charpente du bâtiment est apparente à cet endroit.

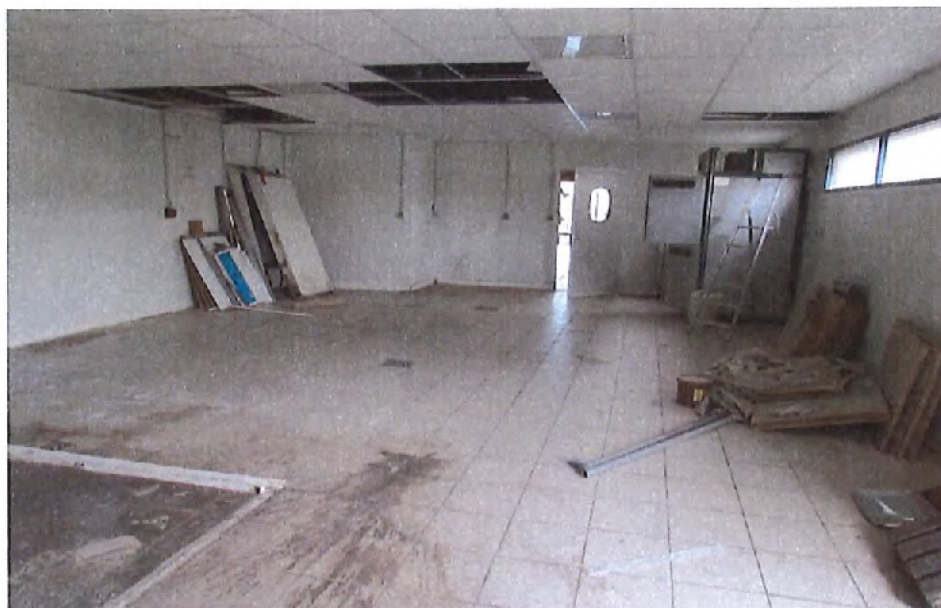
Murs : composés de cloisons qui présentent des traces d'humidité en mauvais état.

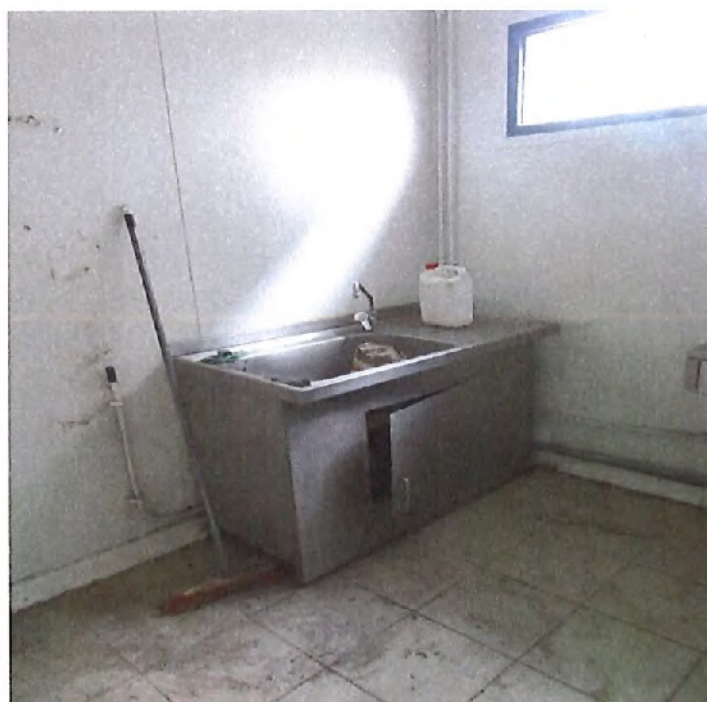
Sur la gauche de cette pièce, un évier avec mitigeur en mauvais état.

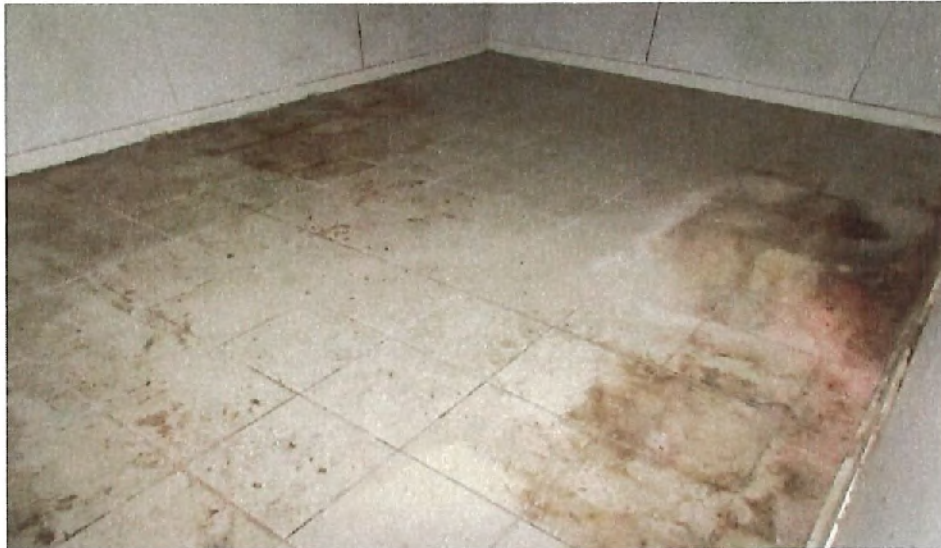
Sol : carrelage qui présente de nombreuses traces d'humidité.

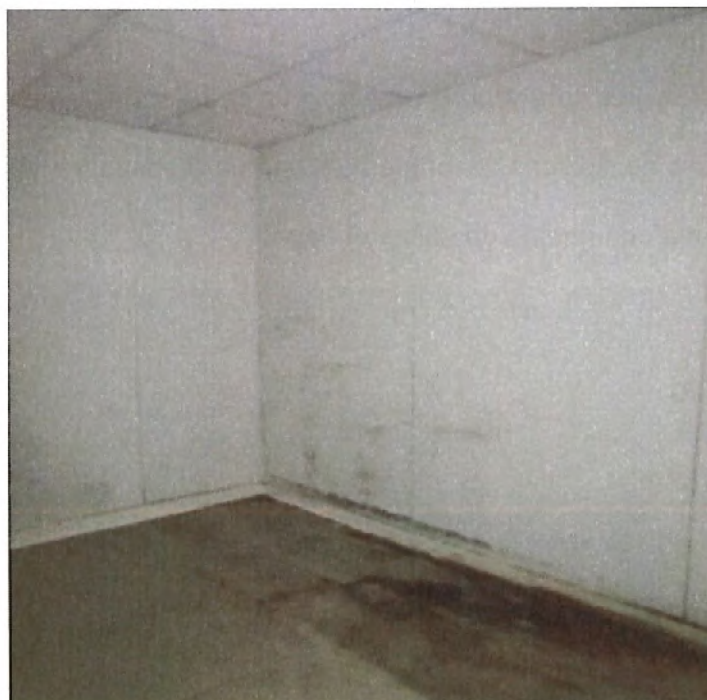
Murs : composés de cloisons, également recouvertes de nombreuses traces d'humidité.

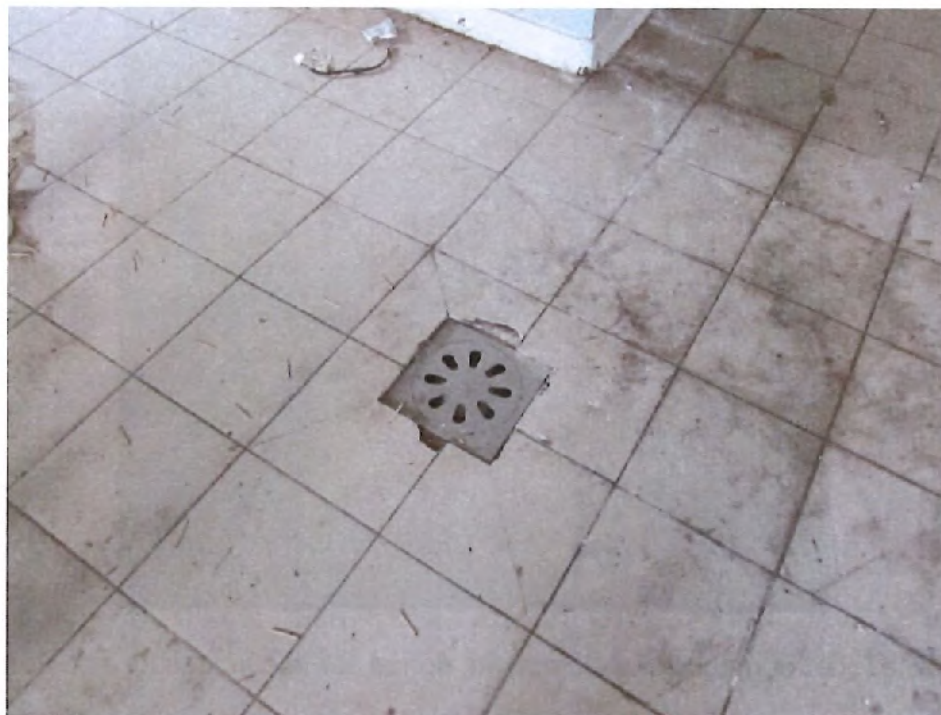
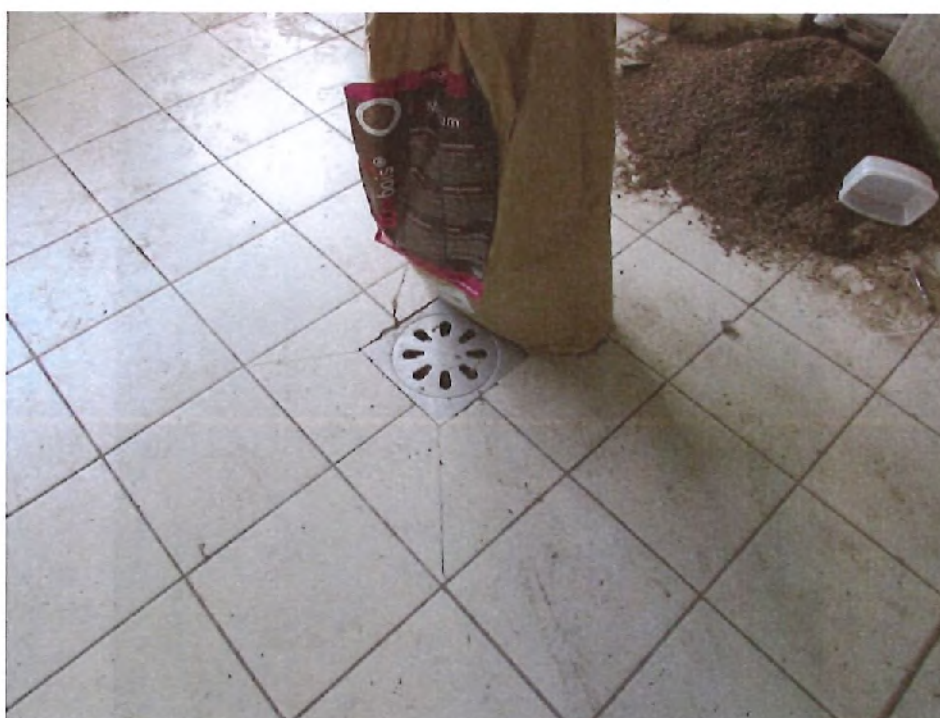
Sol : carrelage qui est fissuré à proximité des évacuations d'eau. Certains carreaux sont cassés.

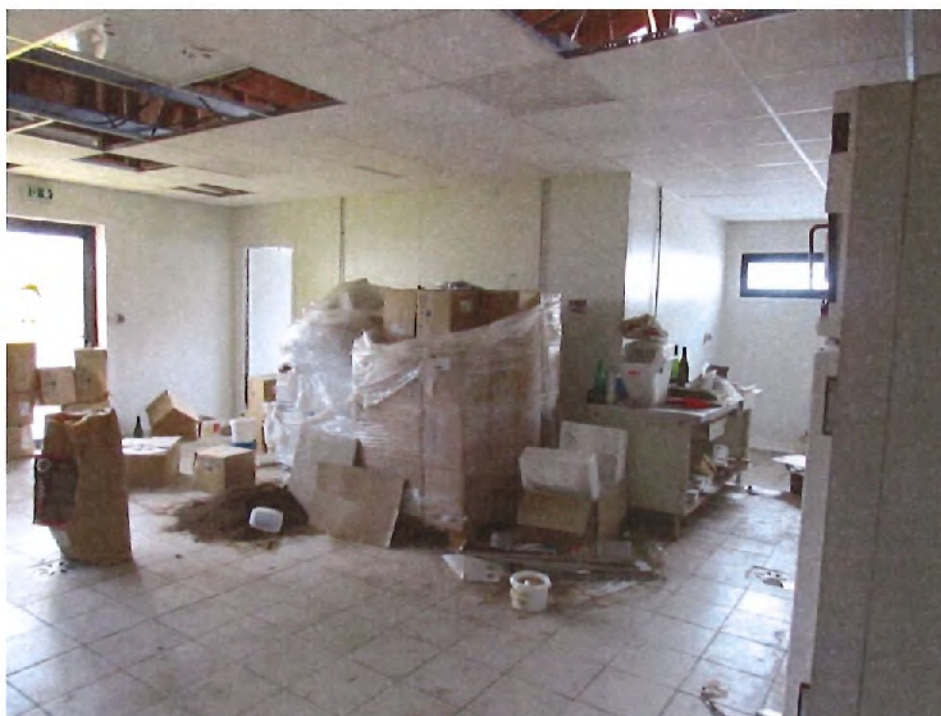
Murs : composés de cloisons. A noter, des projections, des traces d'humidité.

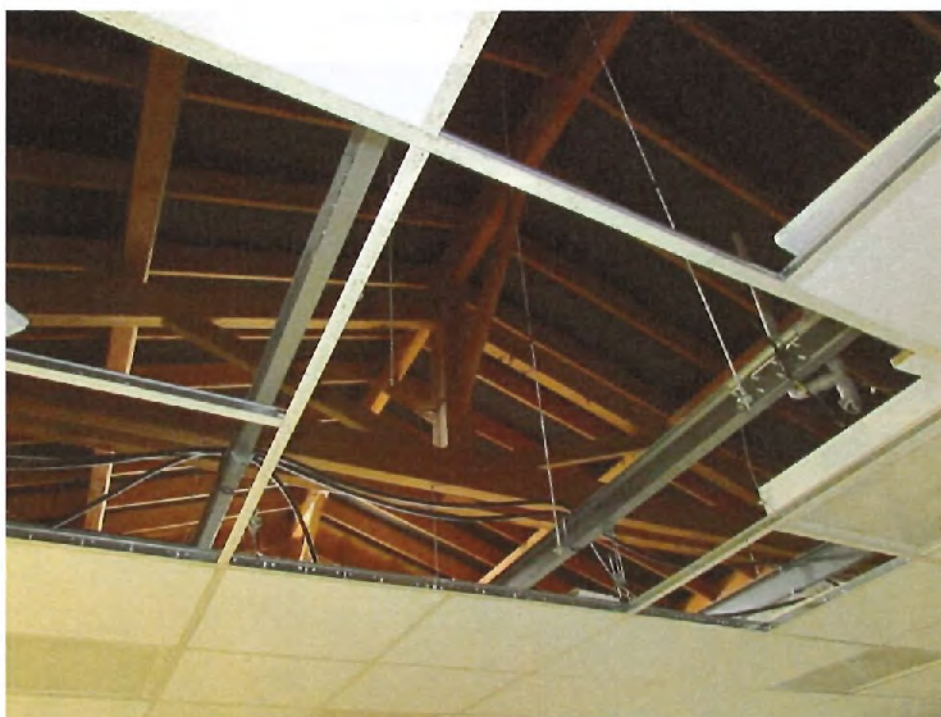
Plafond : composé de dalles. De nombreuses dalles sont manquantes laissant apparaître la charpente en bois qui soutient la toiture des locaux.

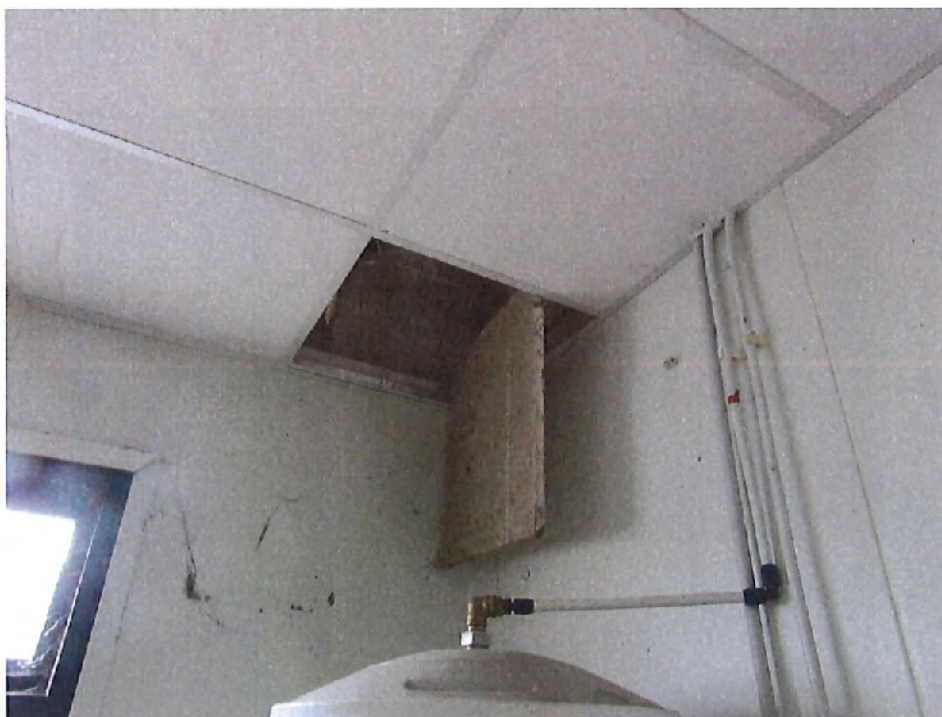
Une plaque du faux-plafond au-dessus du ballon est tombée.

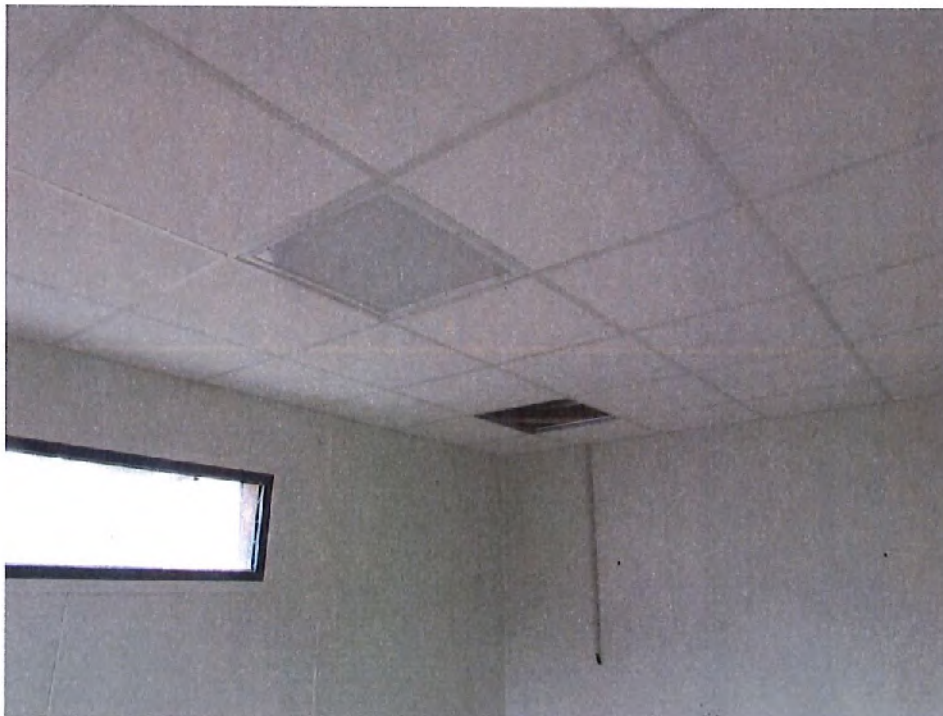
Plafond : composé de dalles dont une est manquante.
