Dossier Technique Immobilier

Numéro de dossier : 21000039- CCO/CCO/LI -
CFF/DUBOURDIEU
Date du repérage : 04/02/2022

Département : ... **Gironde**
Adresse : **15 Cours Maréchal Joffre**
Commune : **33430 BAZAS**

DOSSIER DE DIAGNOSTICS TECHNIQUES

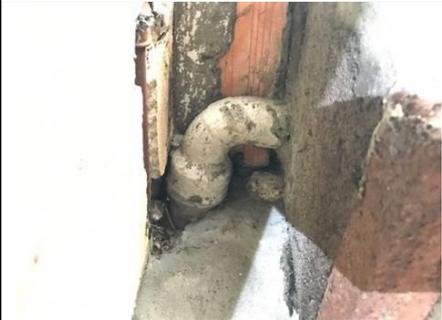
<p>Photo n° PhA001 Localisation : Maison Niv 0 - Cuisine (présence de mobilier lourd/encombré); Maison Niv 0 - Arrière cuisine (présence de mobilier lourd); Maison Niv 0 - Cours (présence de mobilier lourd) Ouvrage : Conduits de fluides (air, eau, autres fluides) Partie d'ouvrage : Conduits Description : Conduits</p>

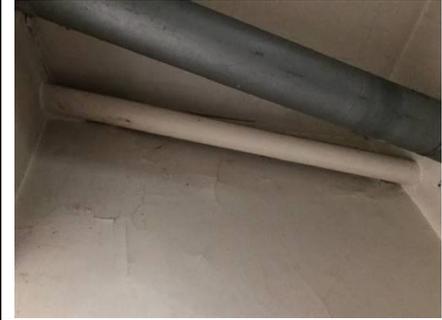
<p>Photo n° PhA001 Localisation : Maison Niv 0 - Cuisine (présence de mobilier lourd/encombré); Maison Niv 0 - Arrière cuisine (présence de mobilier lourd); Maison Niv 0 - Cours (présence de mobilier lourd) Ouvrage : Conduits de fluides (air, eau, autres fluides) Partie d'ouvrage : Conduits Description : Conduits</p>

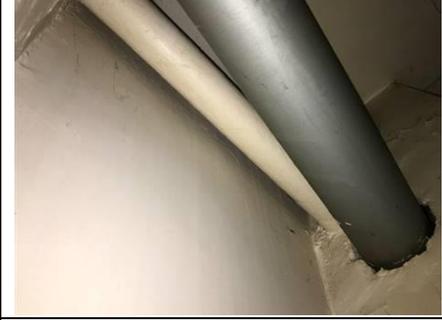
<p>Photo n° PhA001 Localisation : Maison Niv 0 - Cuisine (présence de mobilier lourd/encombré); Maison Niv 0 - Arrière cuisine (présence de mobilier lourd); Maison Niv 0 - Cours (présence de mobilier lourd) Ouvrage : Conduits de fluides (air, eau, autres fluides) Partie d'ouvrage : Conduits Description : Conduits</p>

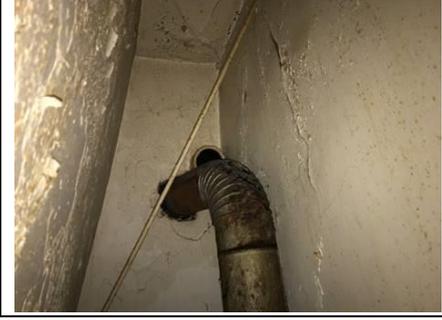
<p>Photo n° PhA001 Localisation : Maison Niv 0 - Cuisine (présence de mobilier lourd/encombré); Maison Niv 0 - Arrière cuisine (présence de mobilier lourd); Maison Niv 0 - Cours (présence de mobilier lourd) Ouvrage : Conduits de fluides (air, eau, autres fluides) Partie d'ouvrage : Conduits Description : Conduits</p>
