Dossier de Diagnostic Technique

**Réalisation du Dossier de Diagnostic Technique
à l'occasion de la vente ou de la location d'un bien immobilier à usage
d'habitation**

3 Rue Surette
97355 MACOURIA

Etat du bâtiment relatif à la présence de termites

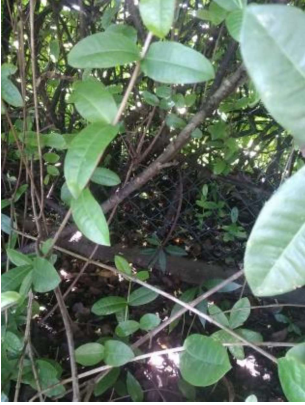
BATIMENT	PARTIE DE BATIMENT	OUVRAGE	INFESTATIONS(*)
	Jardin	Arbuste	Tga, Tco
	Jardin	Clôture Sud-Est : Béton, Grillage Métallique	Tga, Tco

<p>Présence de Traces de Termites Concrétions et Cordonnets sur Arbuste et Clôture (Sud-Est)</p>
