PROCES VERBAL DESCRIPTIF

HUIT NOVEMBRE DEUX MILLE VINGT ET UN

« Nous vous prions de bien vouloir vous transporter sur la Villa La Pagode, 55 Avenue de la Luge, lieu-dit La Pointe sur la Commune de Lège Cap Ferret et ce afin d'établir un procès-verbal descriptif des parcelles 107 et 109 et du tout vous dresserez procès-verbal de constat. »

Me suis transporté ce jour sur les parcelles 107 et 109, Avenue de la Luge à Lège Cap Ferret (33950).

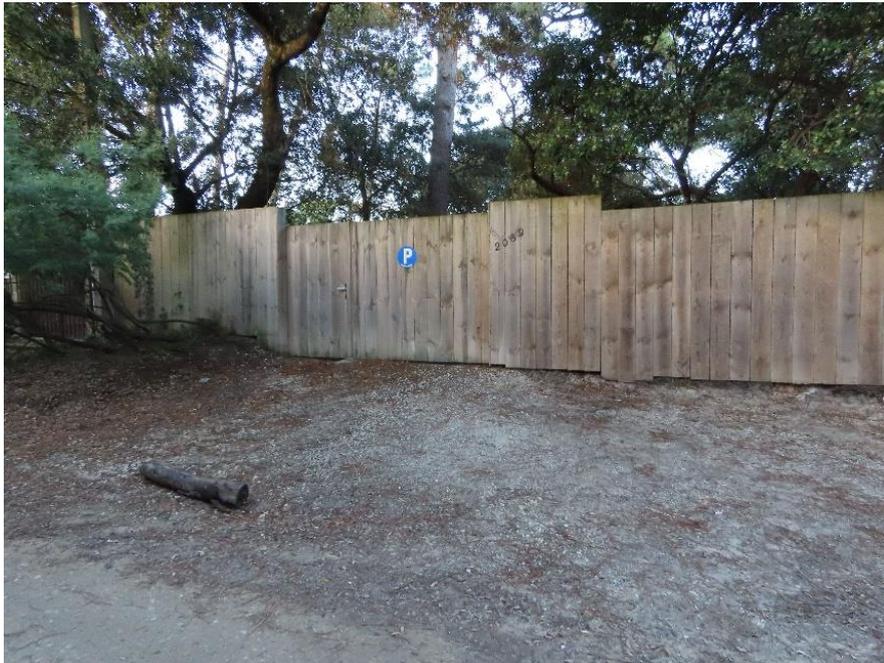
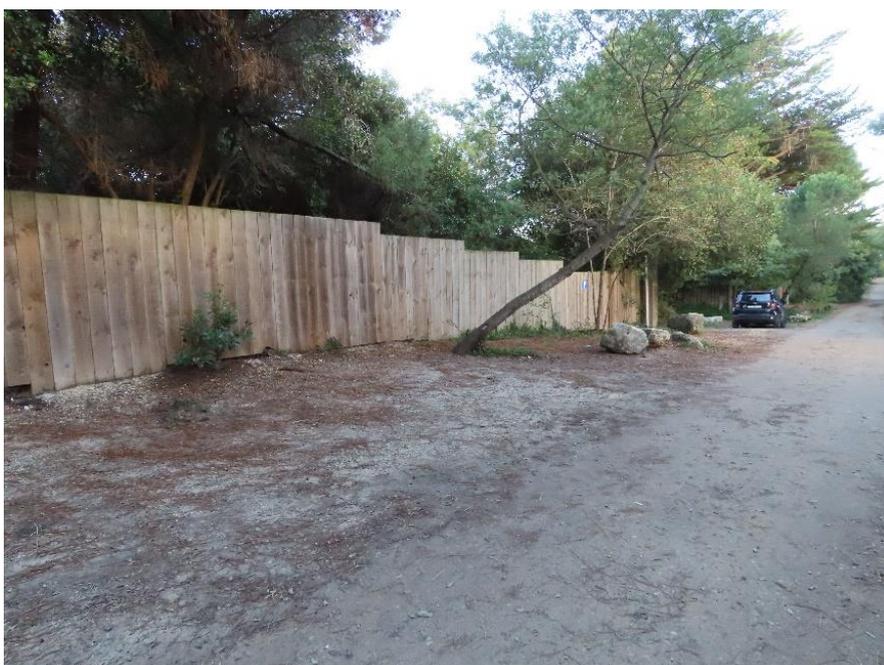
Donnant sur l'Avenue de la Luge, je constate la présence d'une clôture constituée d'une palissade de bois. Cette clôture est en bon état général.

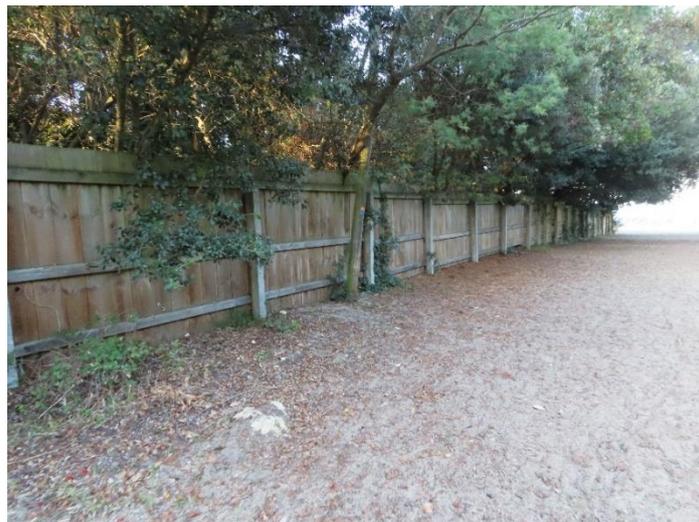
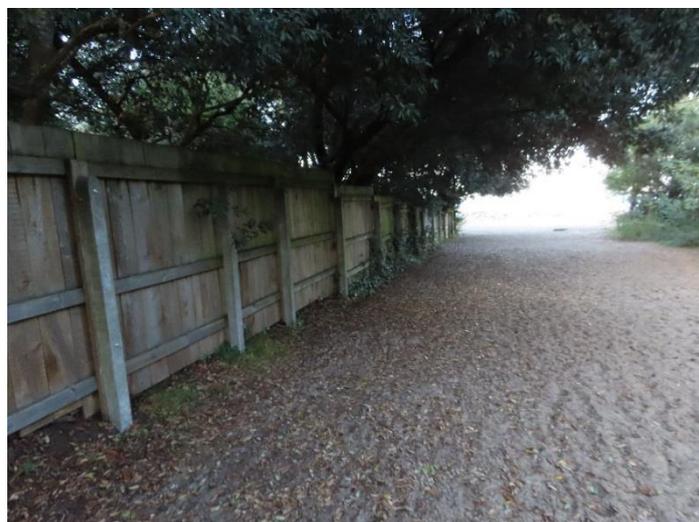
Sur cette partie de clôture, je relève la présence de poteaux ciment, sur lesquels sont fixées des palissades bois.

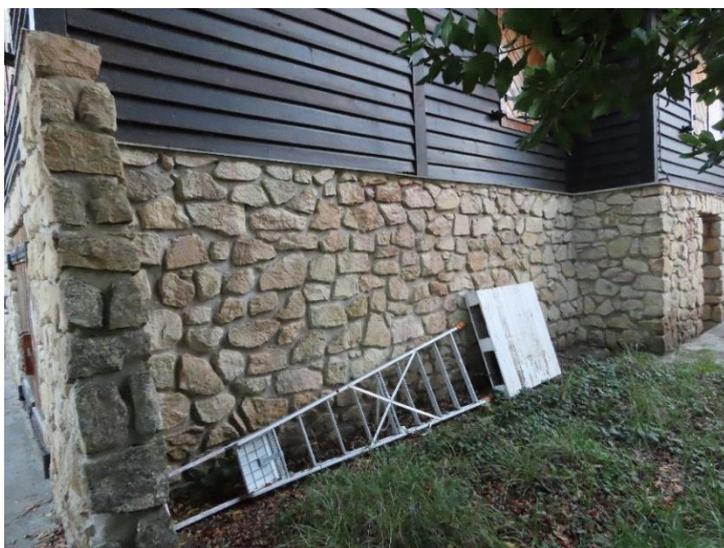
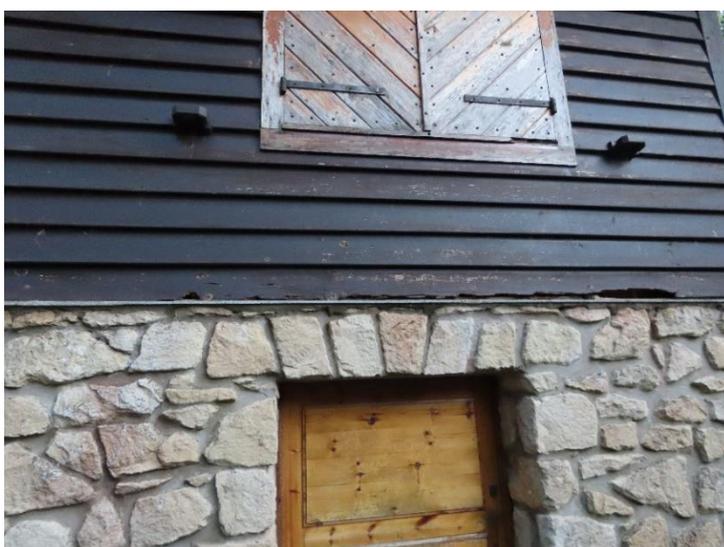
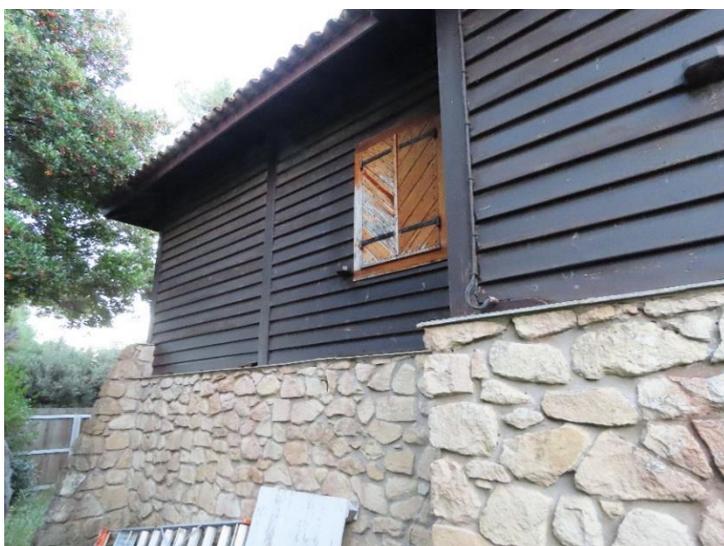
Autre façade : sur cette façade, je relève également la présence d'une structure en pierres jointées et en partie supérieure un bardage. Le bardage comporte quelques altérations par endroits.

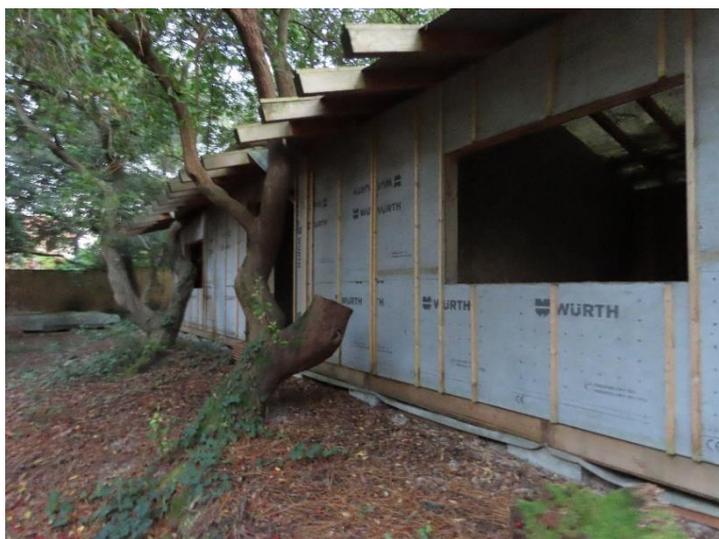
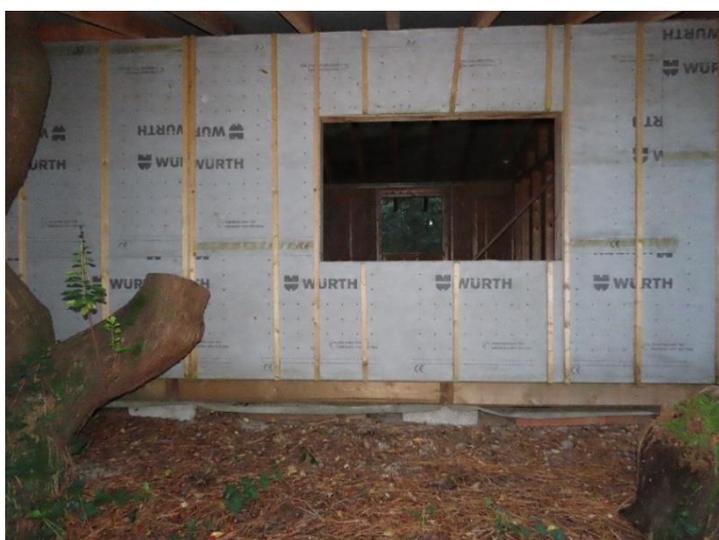
Sur cette parcelle, je relève la présence d'une construction bois, non achevée. Il y a des pare-pluies qui ont été mis en place.

Il y a une construction ossature bois inachevée.

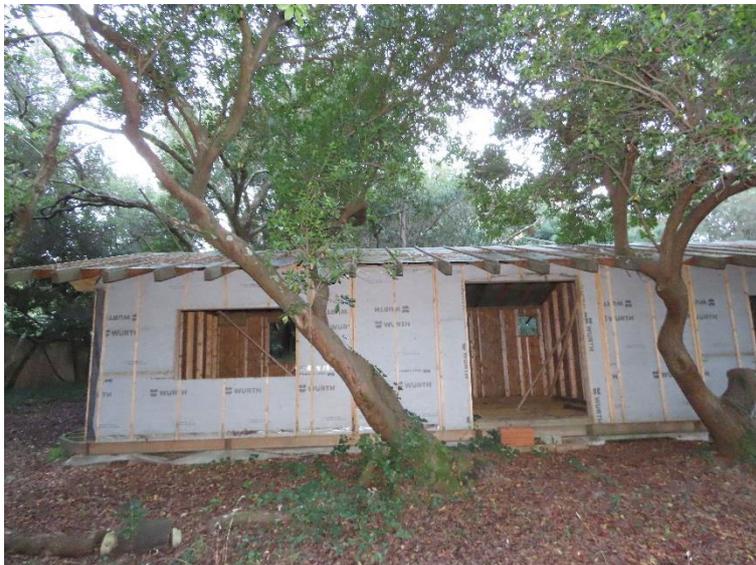
En toiture, il n'y a aucune couverture.

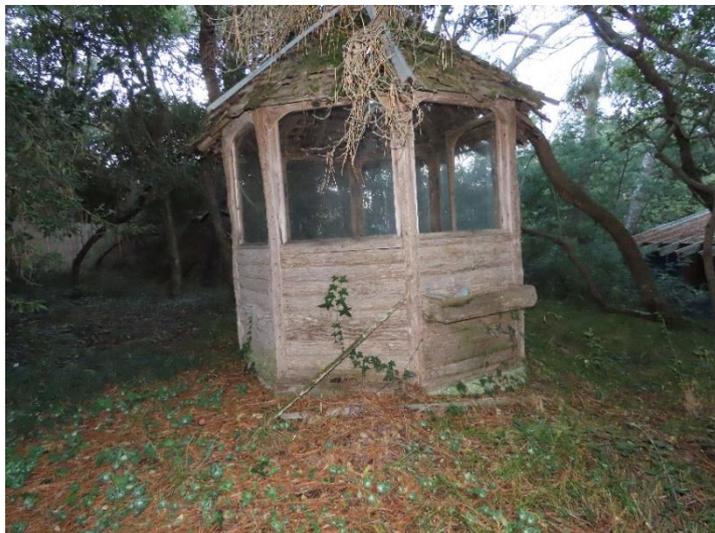
Il y a également un petit kiosque en arrière de cet immeuble, kiosque bois en mauvais état général.

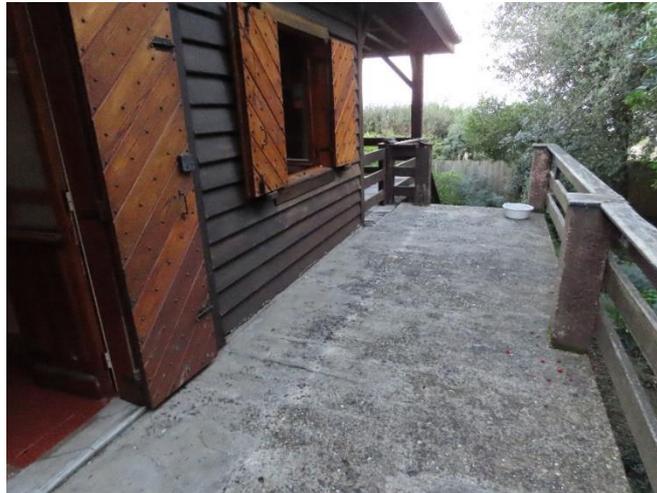
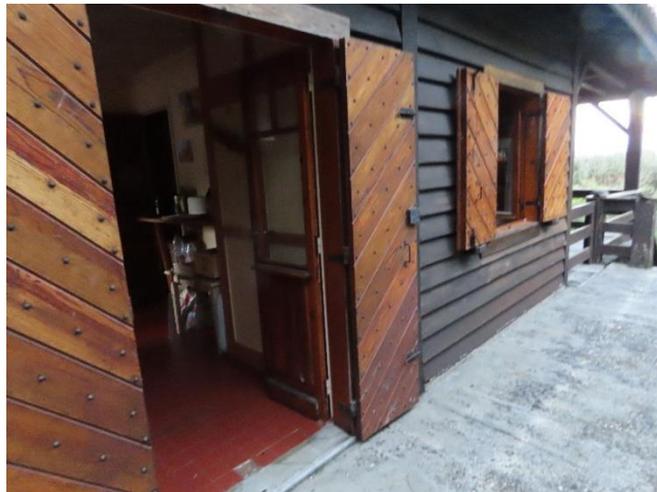
Il y a sur les façades des volets bois. Les volets sont en bon état.

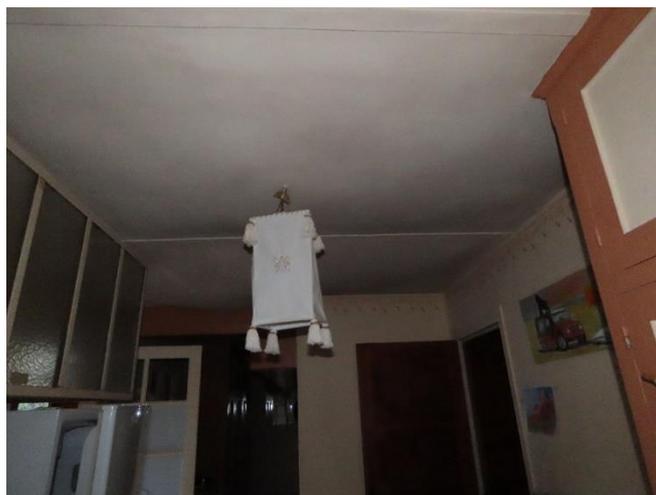
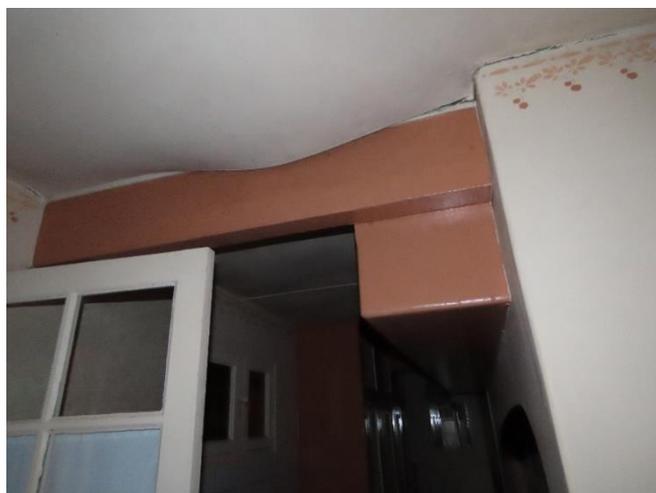
Plafond : il s'agit d'un plafond ancien, des flexions sont visibles sur ce dernier.

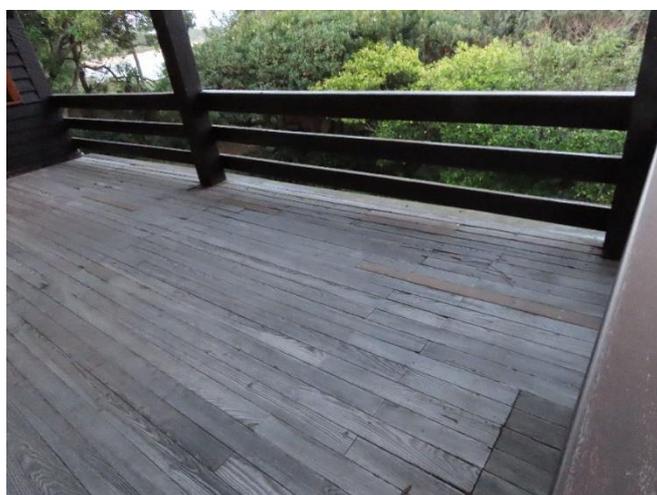
Sol : plancher, quelques lames sont abîmées.

Je constate toutefois que la structure de cette terrasse est en état.

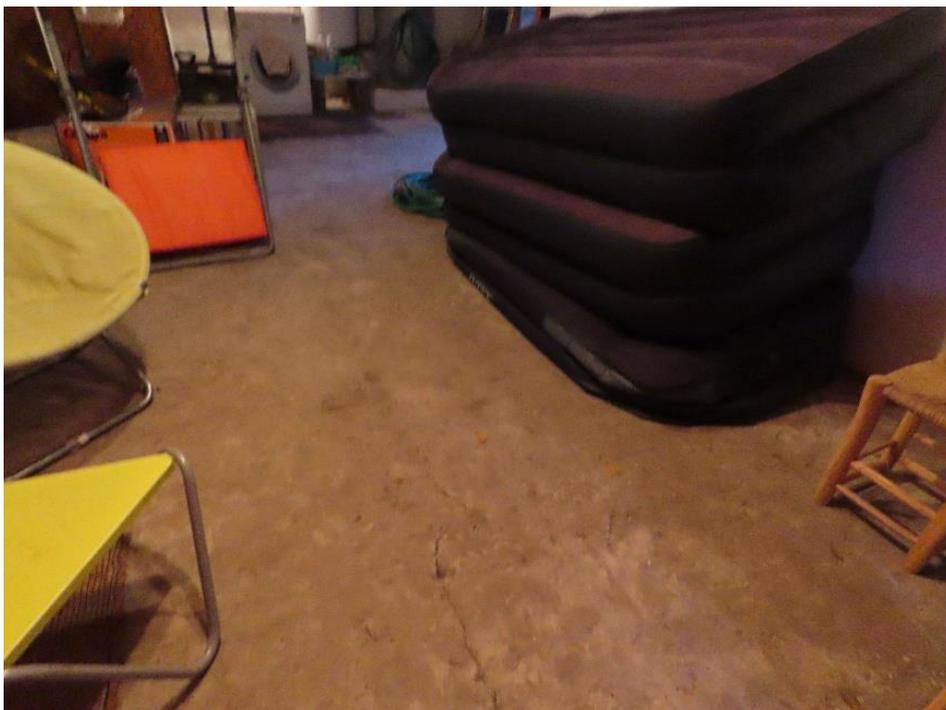
Sol : chape béton à l'état brut, la chape est ancienne. Il y a d'anciennes fissures toutefois la structure est en état.
