PROCES-VERBAL DE DESCRIPTION

LE SEPT JUIN DEUX MILLE VINGT TROIS

1, rue Camille Pelletan Cenon, entrée n°9, appartement 37, Résidence Palmer 33150 CENON

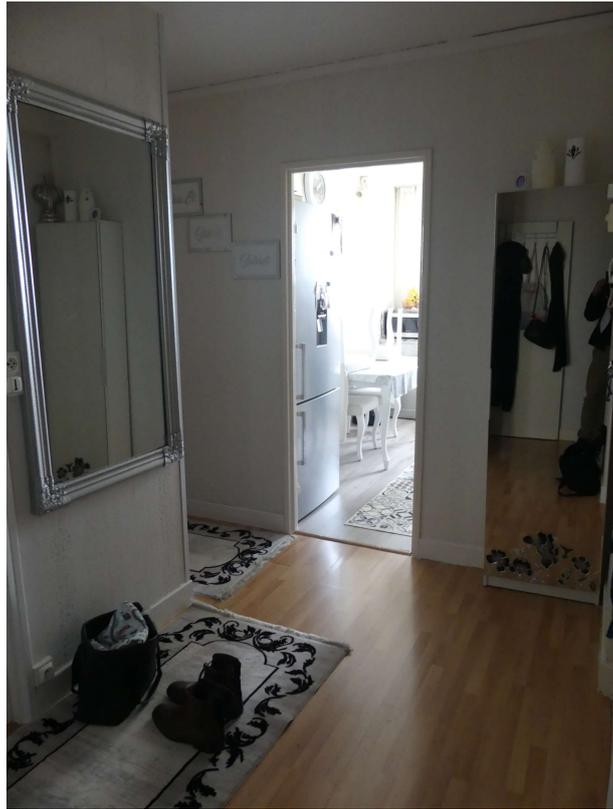
Photo n° 01 du 07-06-2023

Porte d'entrée avec une serrure et deux verrous en applique, état d'usage.

Sol parquet en état d'usage.

Les murs sont tapissés, tapisserie en état d'usage.

Plafond entoilé et peint en blanc, état d'usage.

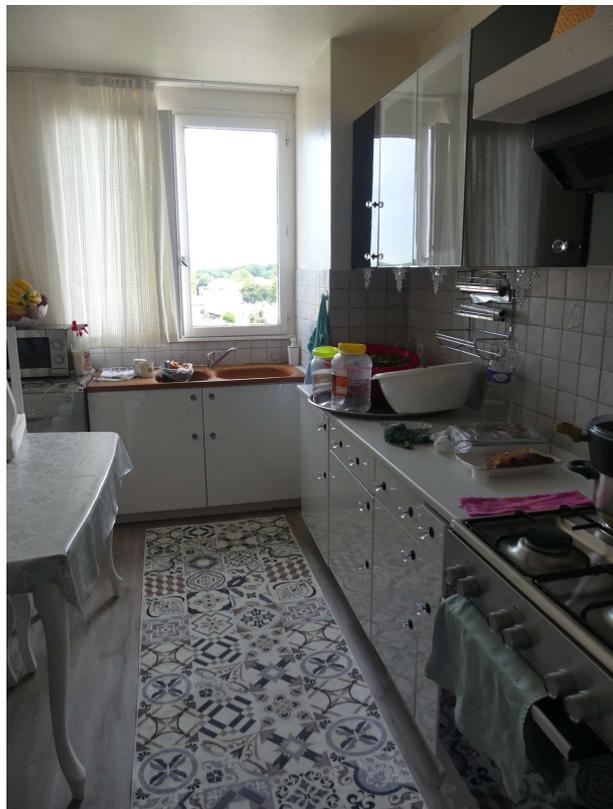
Photo n° 02 du 07-06-2023

Sol recouvert d'un carrelage, propre, état d'usage.

Les murs sont tapissés et peints en blanc, propres, état d'usage.

Plafond entoilé et peint en blanc, propre, état d'usage.

Une fenêtre en bois, deux vantaux, simple vitrage, volets en bois.

Un évier, deux bacs, avec robinet mitigeur, état d'usage.

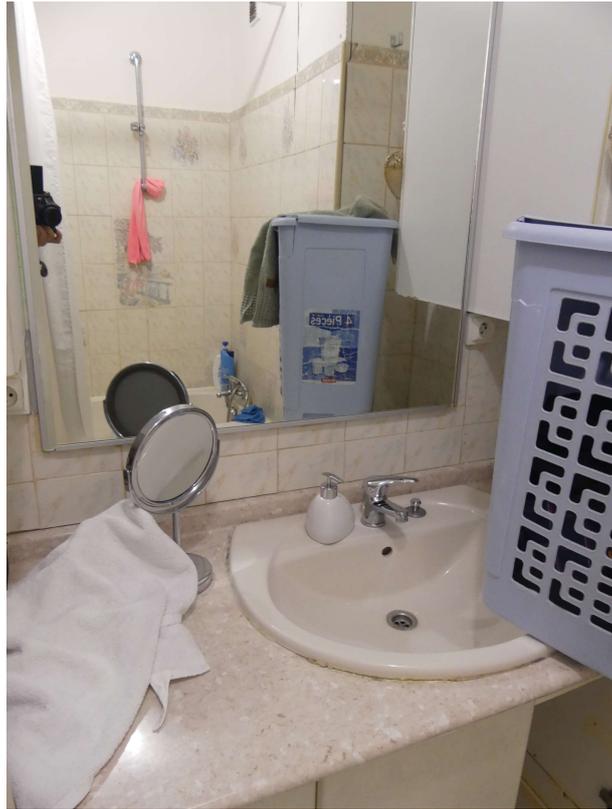
Photo n° 03 du 07-06-2023

Plafond peint présentant des traces de reprise.

La peinture est légèrement cloquée autour du point lumineux.

Une baignoire équipée d'un robinet mitigeur, flexible, douchette, l'ensemble est en état d'usage.

Un lavabo avec robinet mitigeur, état d'usage.

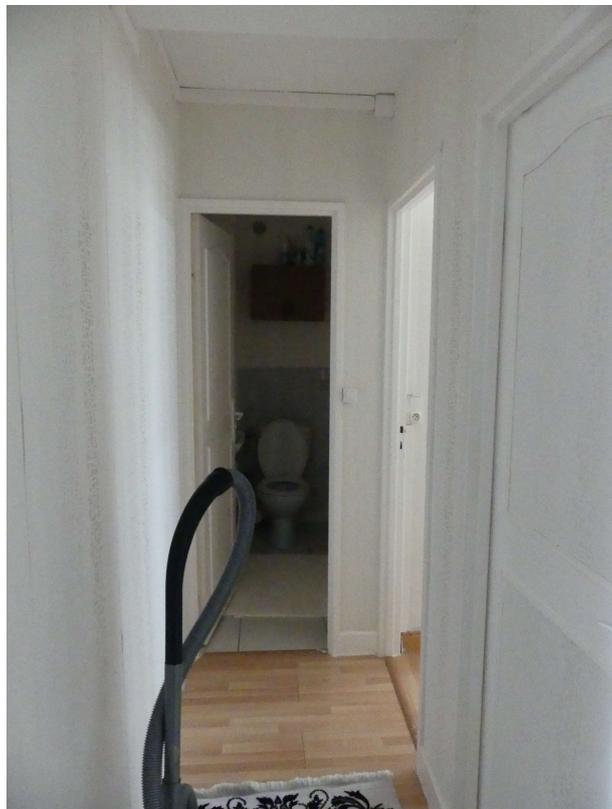
Photo n° 04 du 07-06-2023

Sol parquet en état d'usage.

Les murs sont tapissés, tapisserie en bon état général.

Plafond peint en blanc, la peinture présente quelques traces de reprise

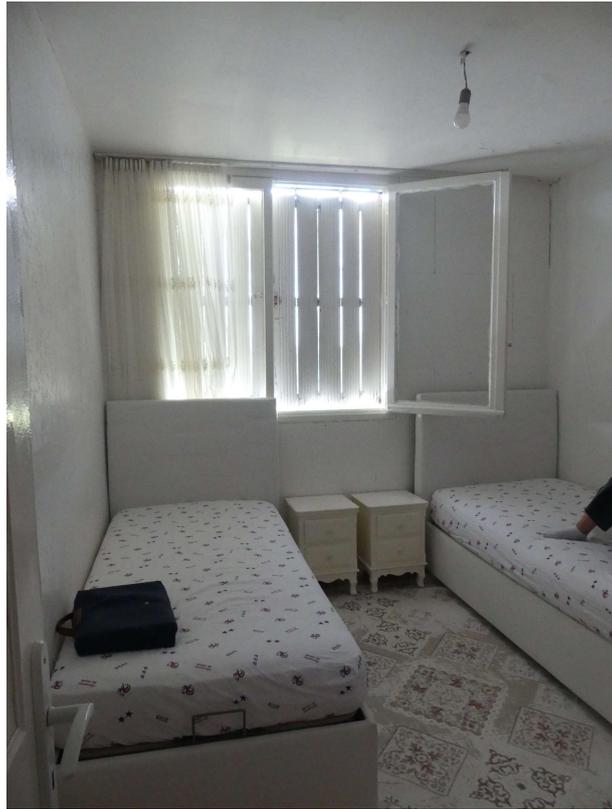
Photo n° 05 du 07-06-2023

Les murs sont tapissés, la tapisserie est propre, bon état

Plafond peint.

La peinture du plafond est cloquée à divers endroits et présente des traces de reprise.
