## PROCES VERBAL DESCRIPTIF

S.A. CREDIT LOGEMENT  
LESPARRE-MEDOC  
08 Chemin du Pas des Sauts  
Le six avril 2023

- D'un arrêt rendu par la Cour d'Appel de Bordeaux en date du 21/10/2021, définitif et du commandement de payer valant saisie-immobilière signifié par Acte de mon Ministère du 03 mars 2023 portant sur l'immeuble sis à 33340 LESPARRÉ MEDOC 08 Chemin du Pas des Sauts, cadastré section BL n°243 pour une contenance de 21a et 92c.

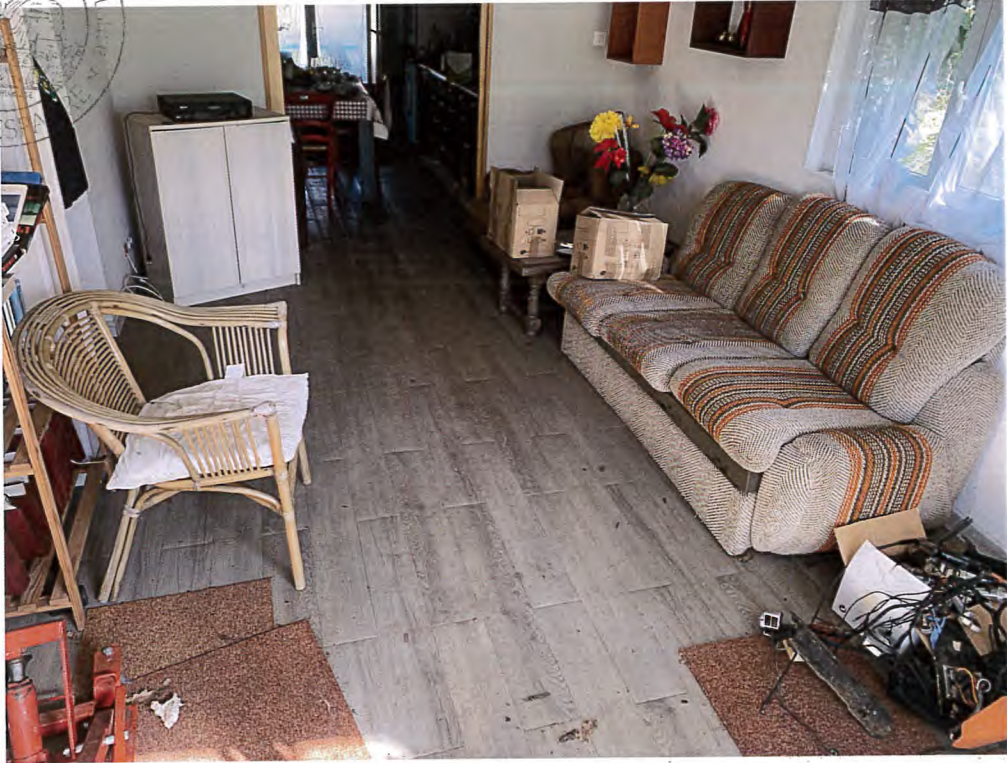
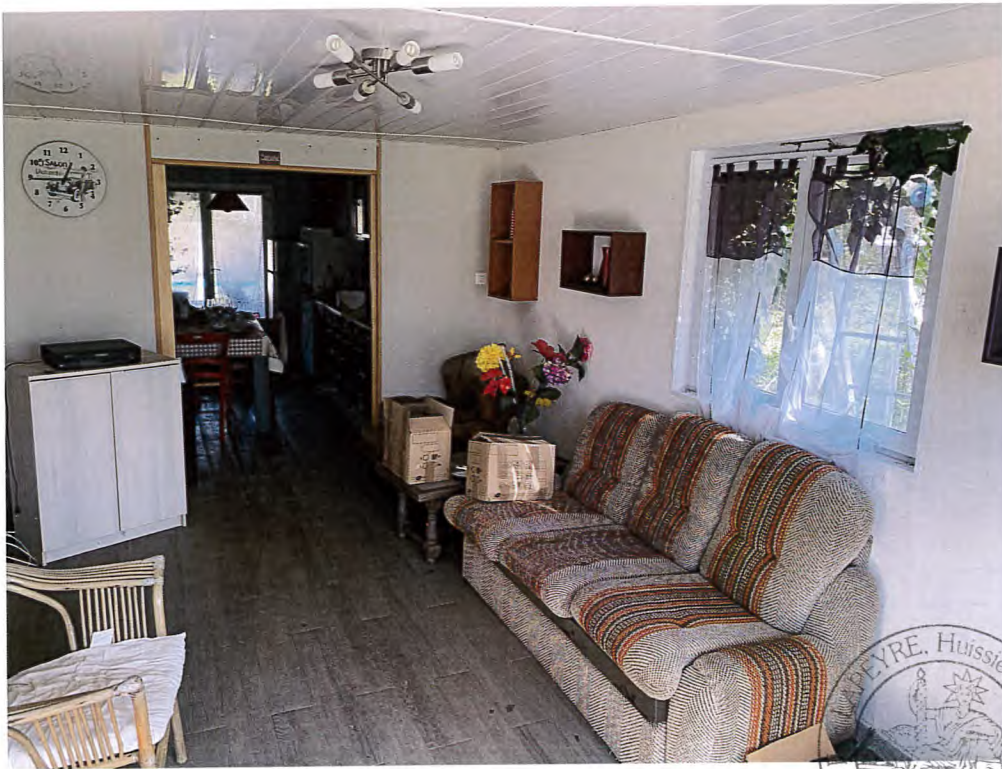
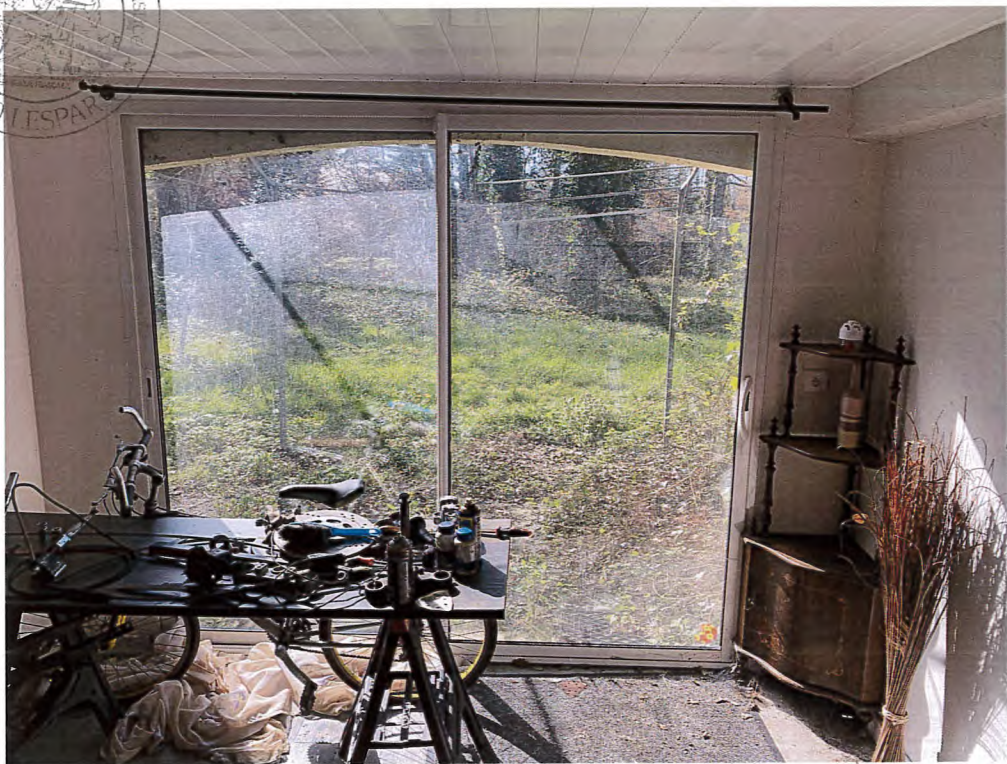
# Salon

Depuis l'extérieur, accès côté Sud par une baie coulissante en aluminium laqué blanc double-vitrage en bon état.

Le sol est revêtu de lames de PVC usagées sur l'ensemble la surface.

Les murs sont revêtus de crépis et peints, usagés.

Le plafond est revêtu de lames de PVC en bon état.

Sur le côté Est se trouve une fenêtre cadre bois deux vantaux en bon état.

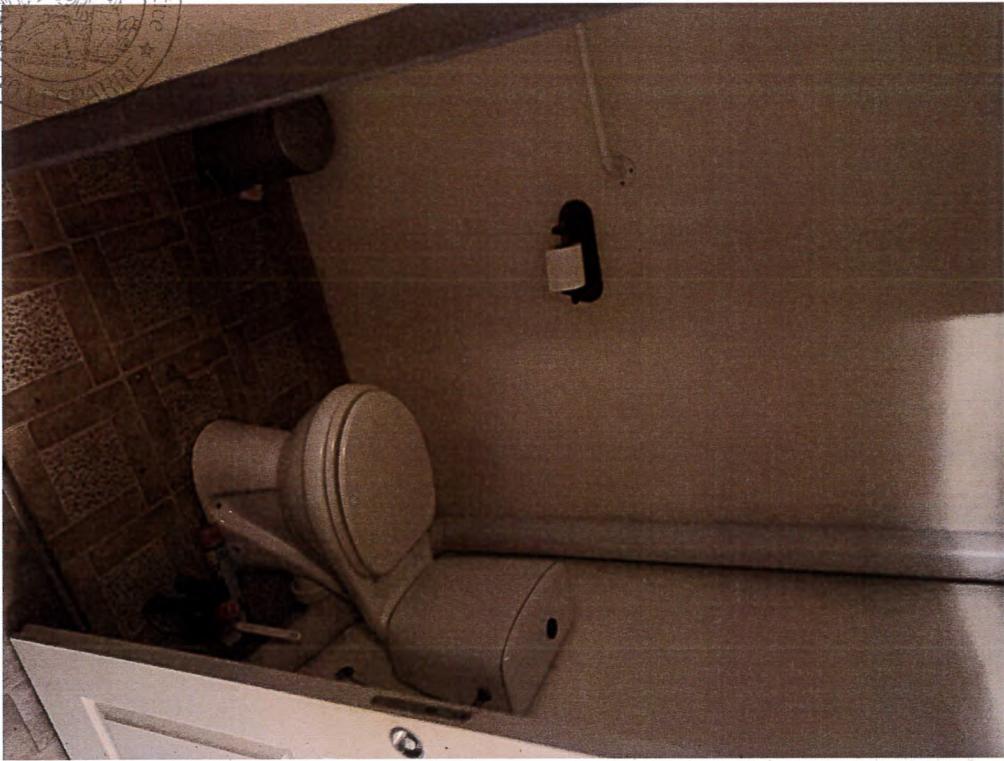
# Toilettes

Le sol est carrelé en PVC et plinthes bois en état d'usage.

Les murs sont revêtus de crépis sablé en bon état.

Le plafond est recouvert de lames PVC avec une bouche VMC, le tout en bon état.

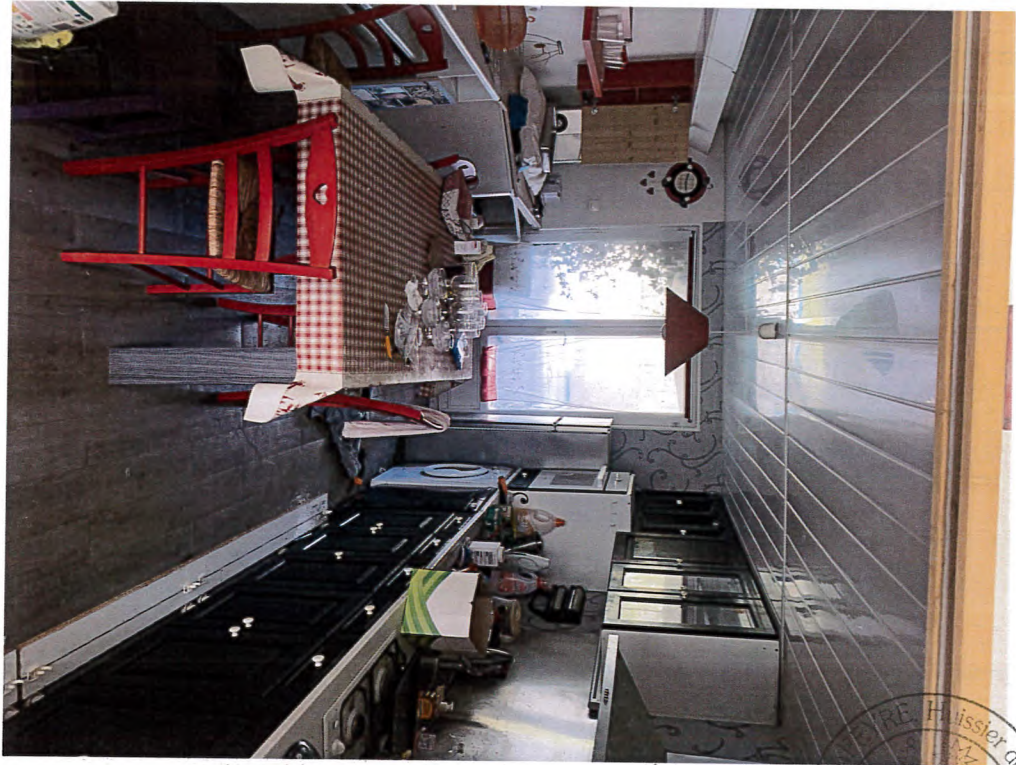
# Cuisine

Le sol de la cuisine est revêtu de lames PVC usagées.

Les murs sont revêtus de peinture ou d'un papier peint vinyle avec décor en état d'usage.

Sur le côté Nord se trouve une porte-fenêtre deux vantaux en bois en bon état.

Le plafond est recouvert de lames de PVC en bon état.

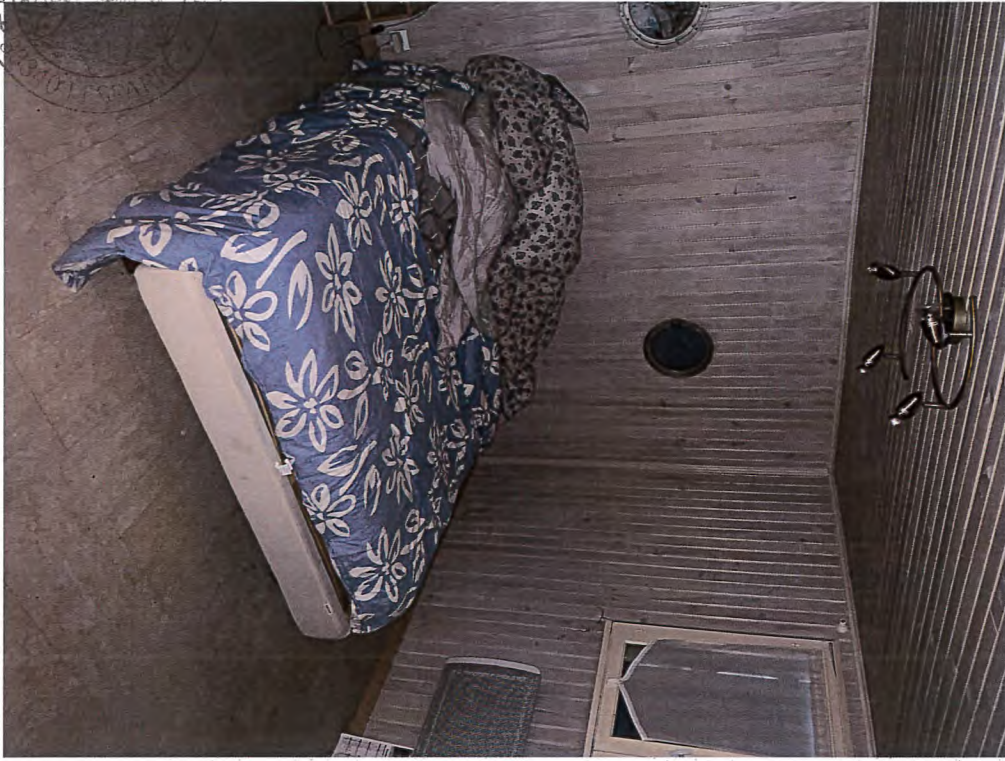
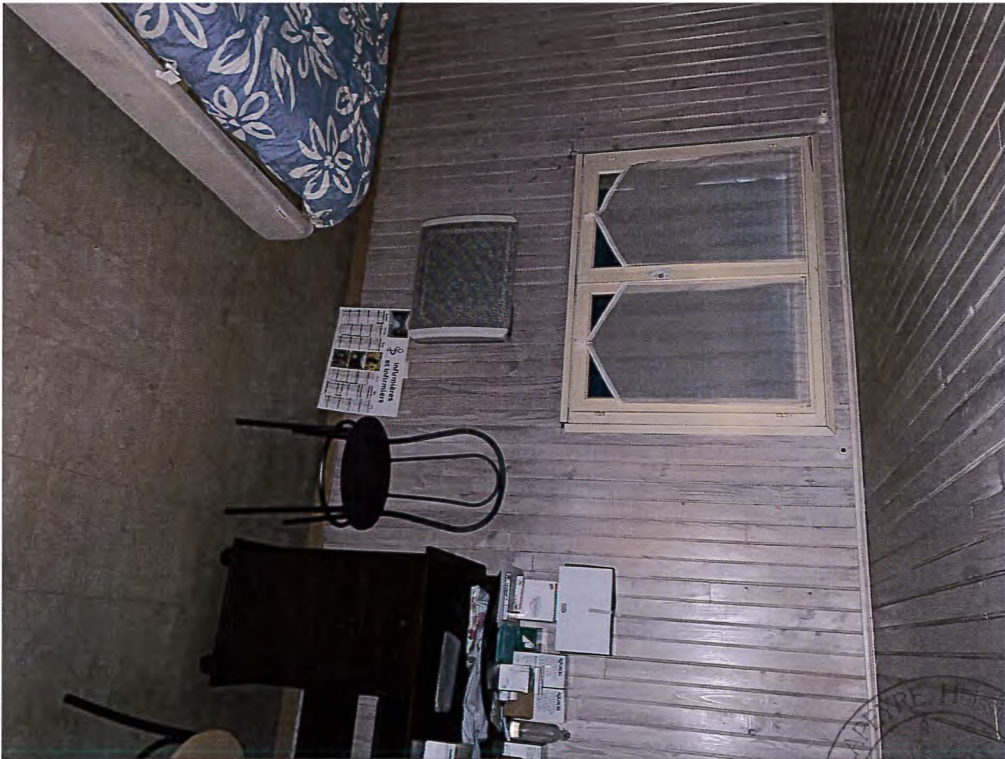
Chambre n°01 sur gauche

Le sol est recouvert de dalles en PVC usagées.

Les murs sont pour partie revêtus de crépis puis pour partie revêtus de lambris bois cérusé, en état d'usage.

Le plafond est également revêtu de lambris bois cérusé en bon état.

Sur le côté Sud se trouve une fenêtre cadre bois simple vitrage avec contrevents extérieurs en bois, en bon état.

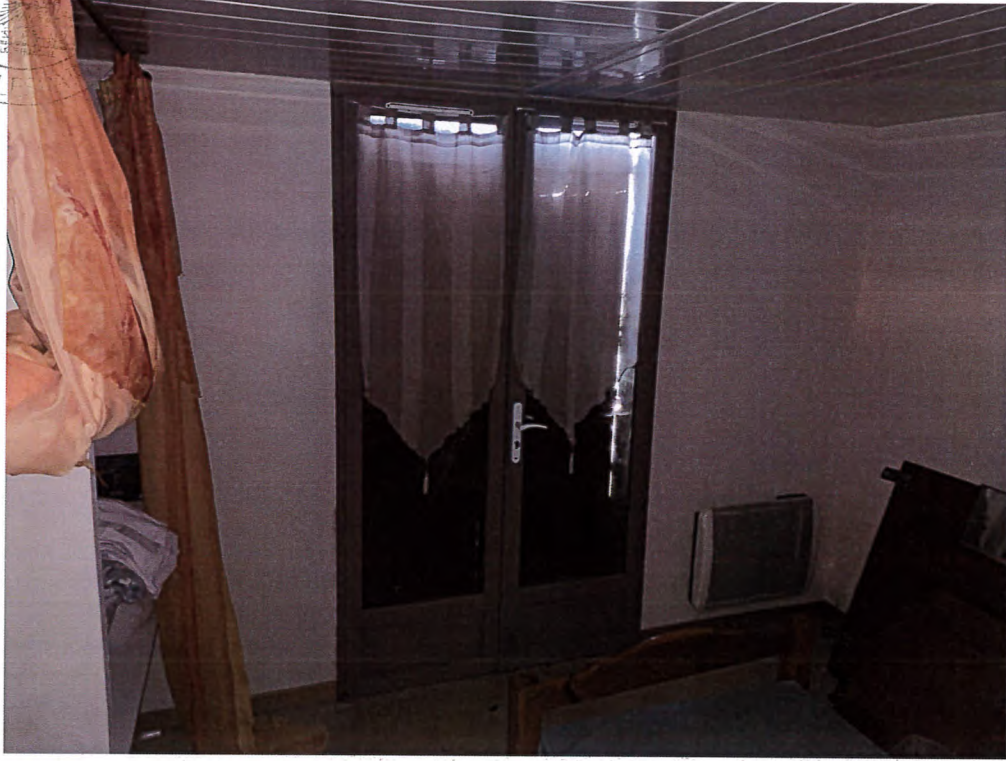
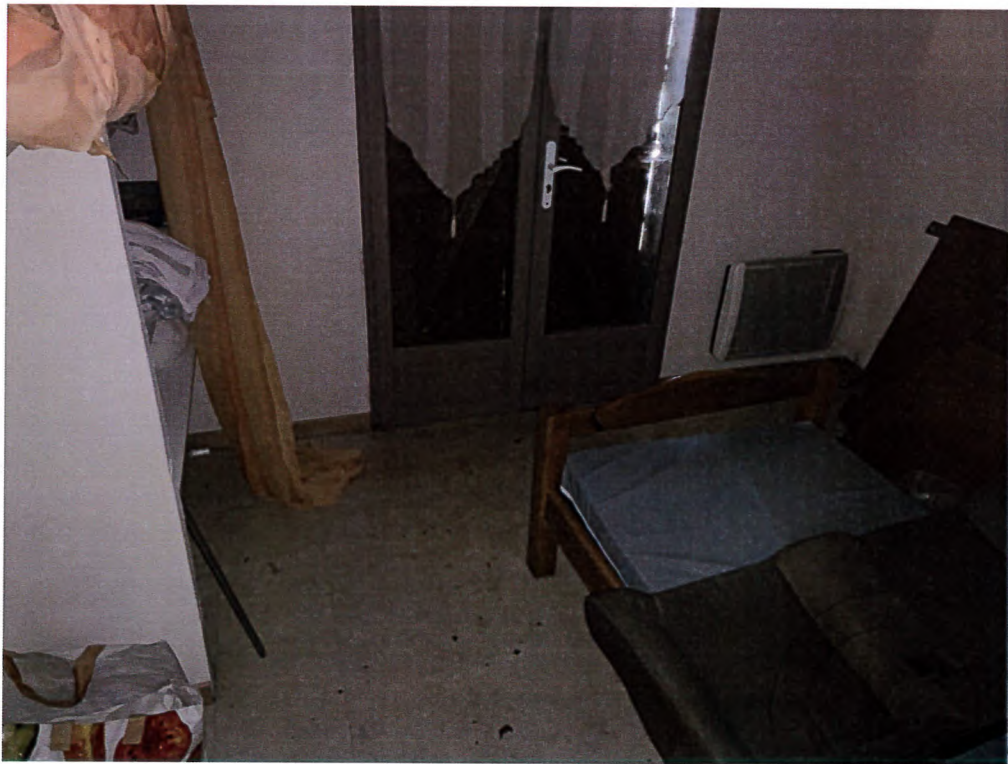
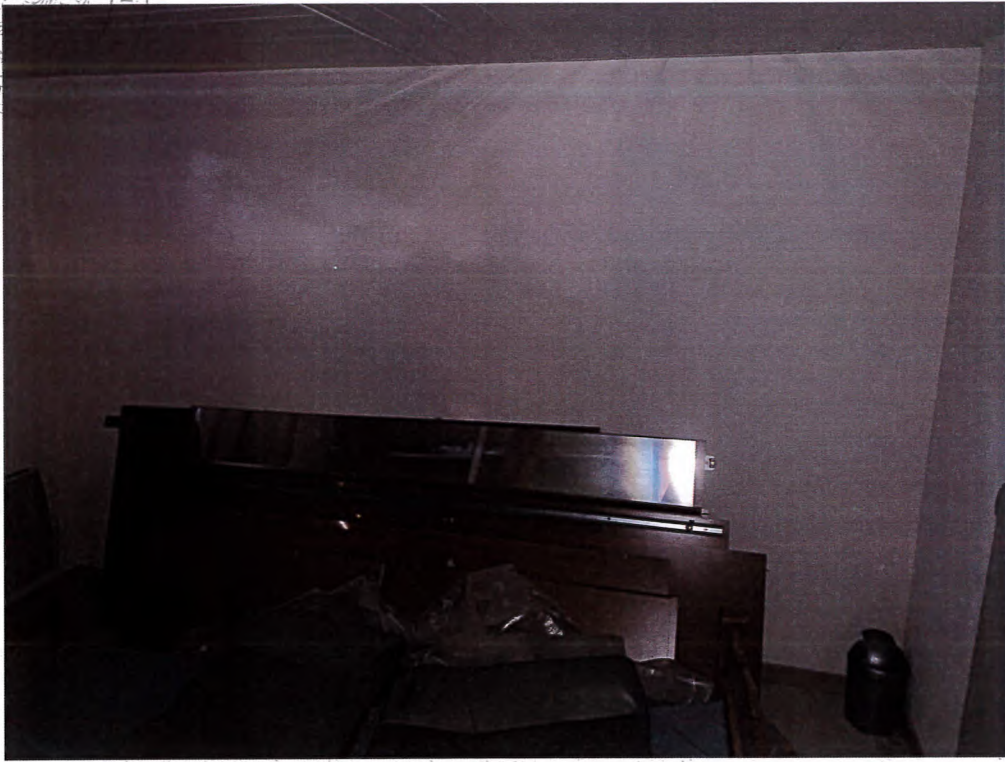
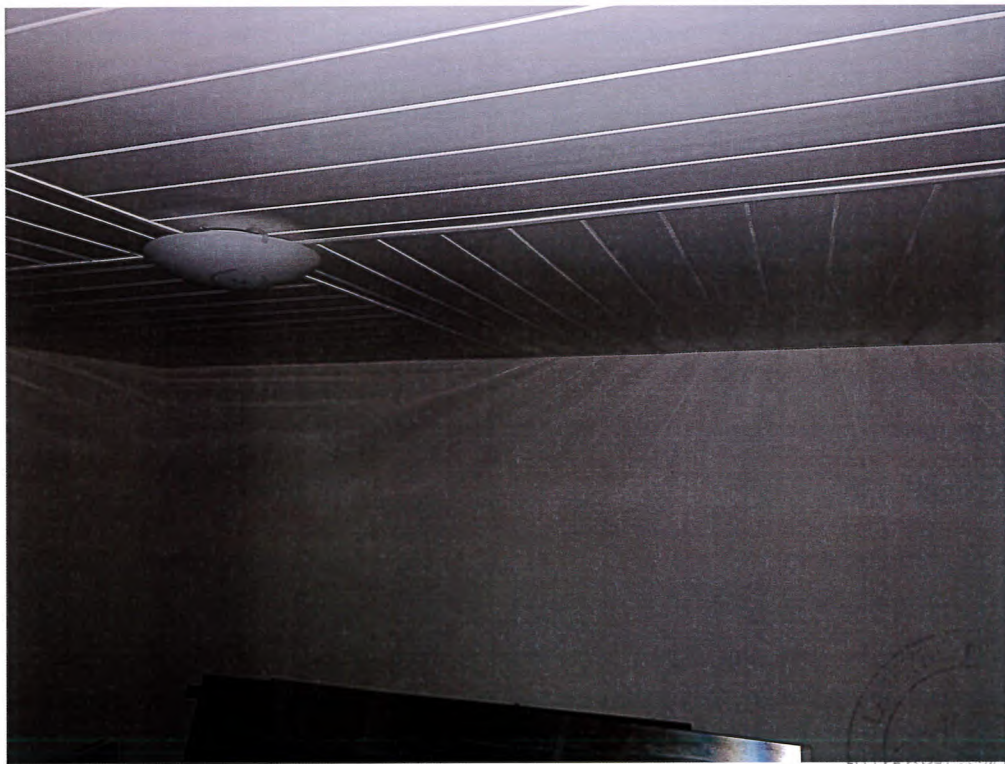
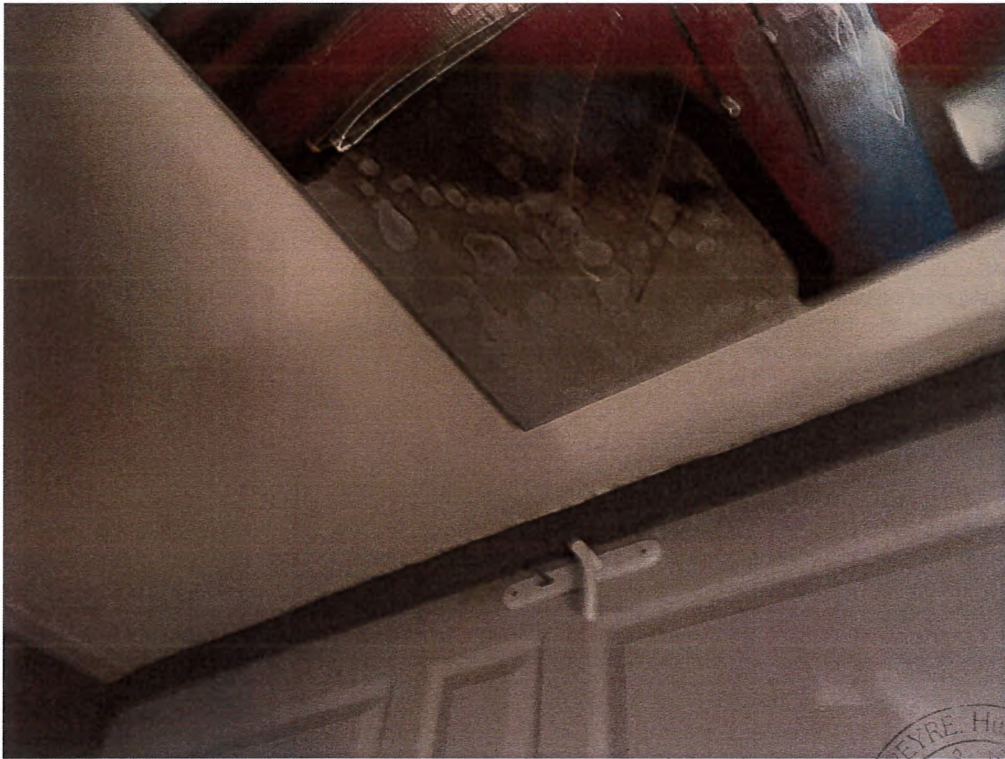
Chambre n°02

Le sol est revêtu de dalles en PVC usagées.

Les murs sont revêtus d'un enduit sablé sur l'ensemble des murs en état d'usage.

Le plafond est doublé de lames de PVC en bon état.

- Une réservation pour placard,
- Une porte-fenêtre deux vantaux cadre bois double vitrage et contrevents extérieurs en bois plein en bon état.

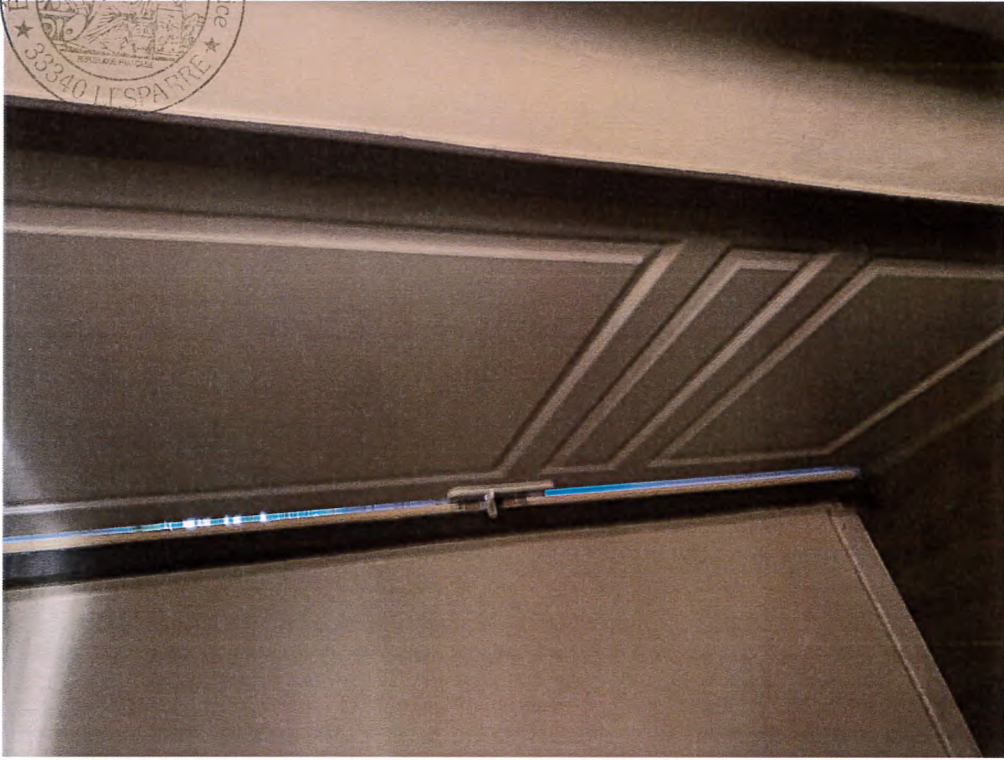
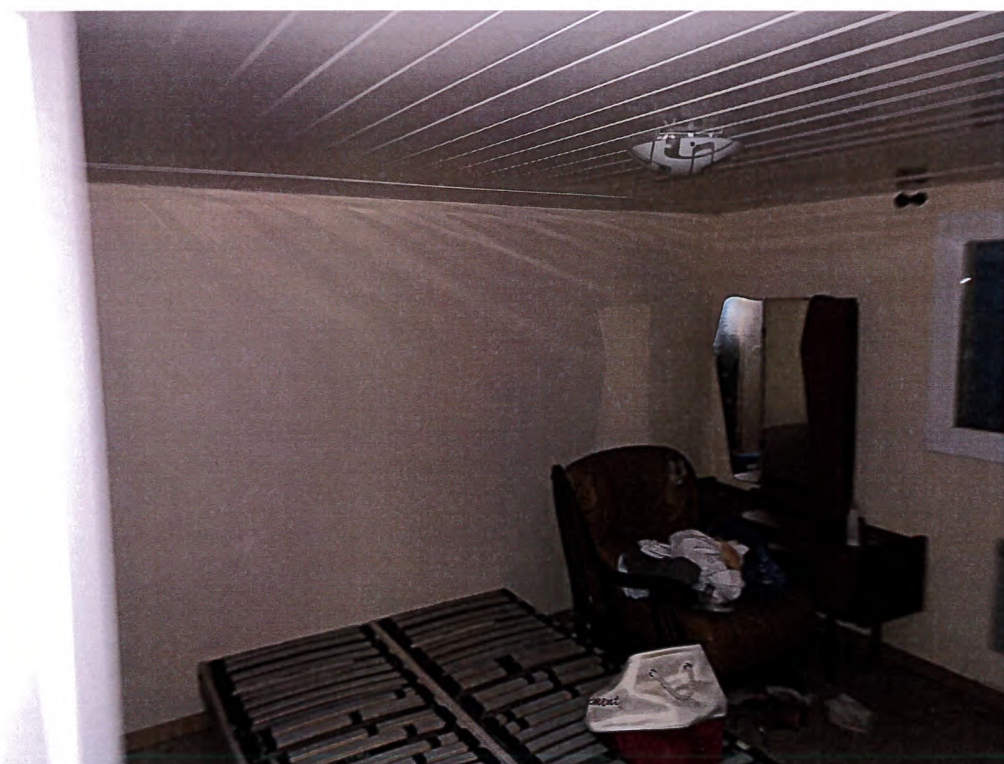
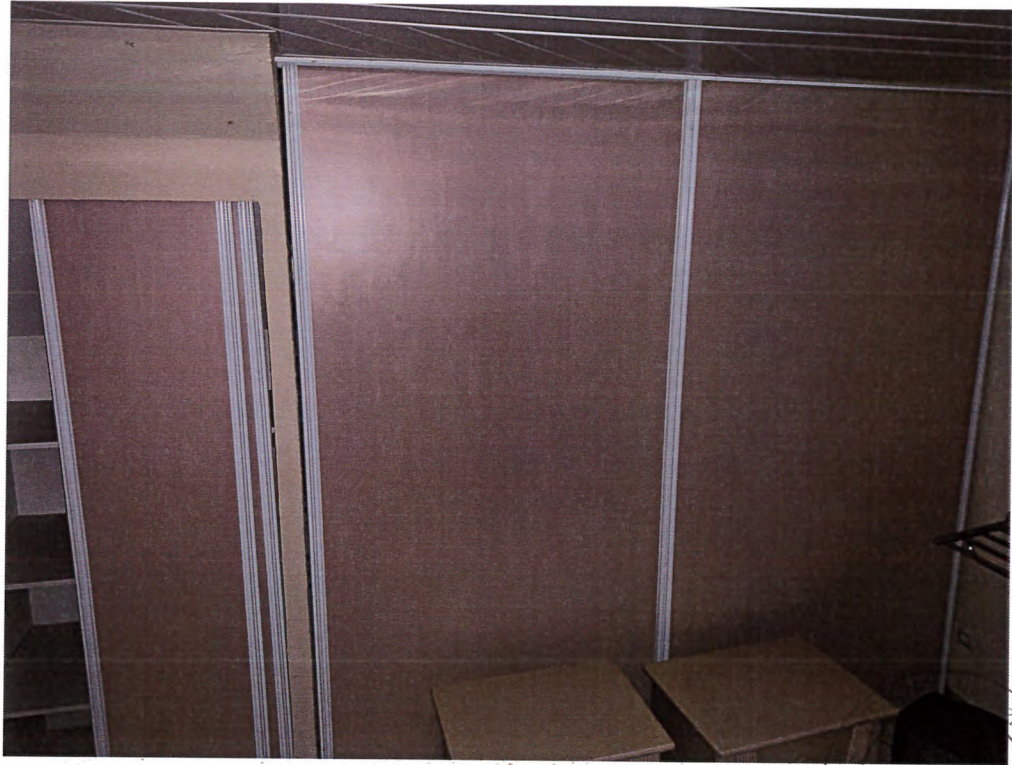
Chambre n°03

Le sol est revêtu de dalles de PVC usagées avec plinthes bois comme précédemment.

Les murs sont revêtus d'un enduit sablé en état d'usage.

Le faux plafond est revêtu de lames PVC en bon état avec un point d'éclairage central.

- Une fenêtre cadre en PVC double-vitrage et contrevents en bois plein donnant sur le côté Nord en bon état,
- Un grand placard coulissant deux portes décor mélaminé en bon état,
- Un petit placard deux portes coulissantes décor mélaminé en bon état.

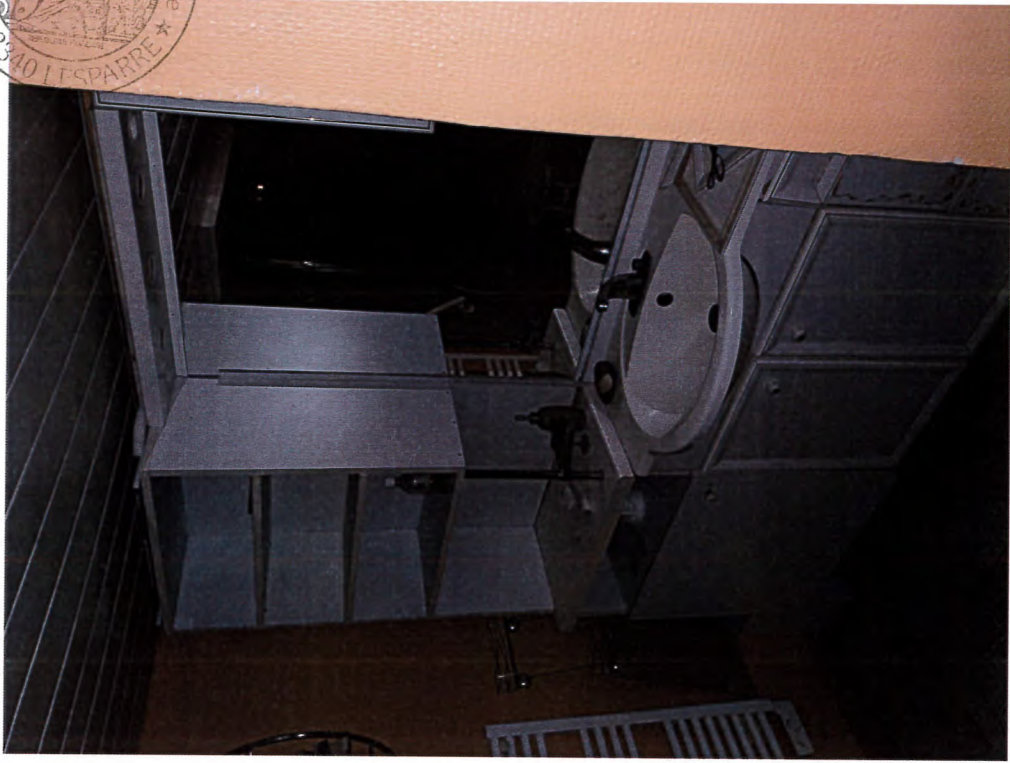
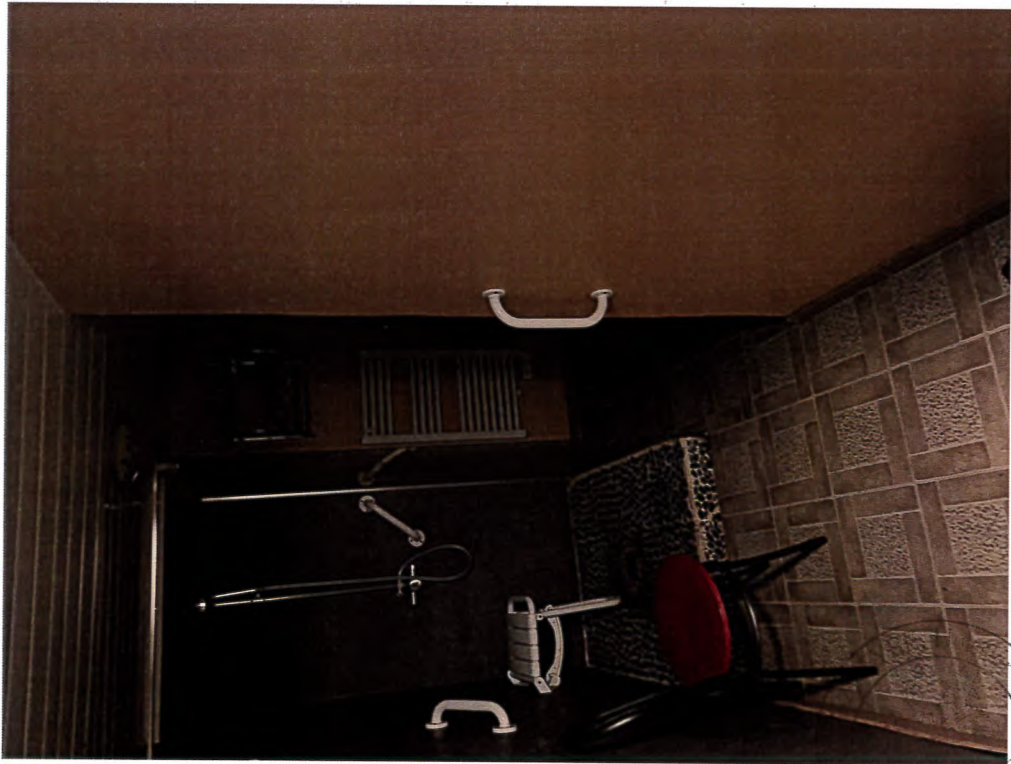
Salle d'eau

Le sol est revêtu de dalles de PVC imitation graviers en bon état.

Les murs sont revêtus pour partie d'une peinture et pour partie de toile de verre peinte, en état d'usage.

Le faux-plafond est en lames PVC avec un point d'éclairage central, le tout en bon état.

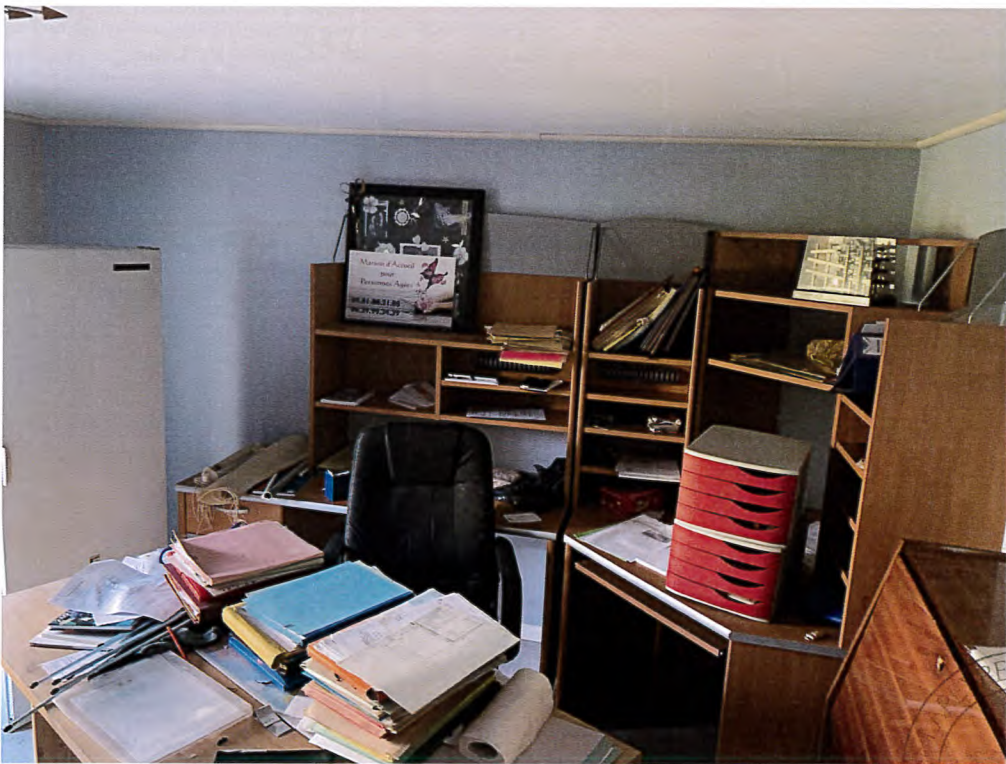
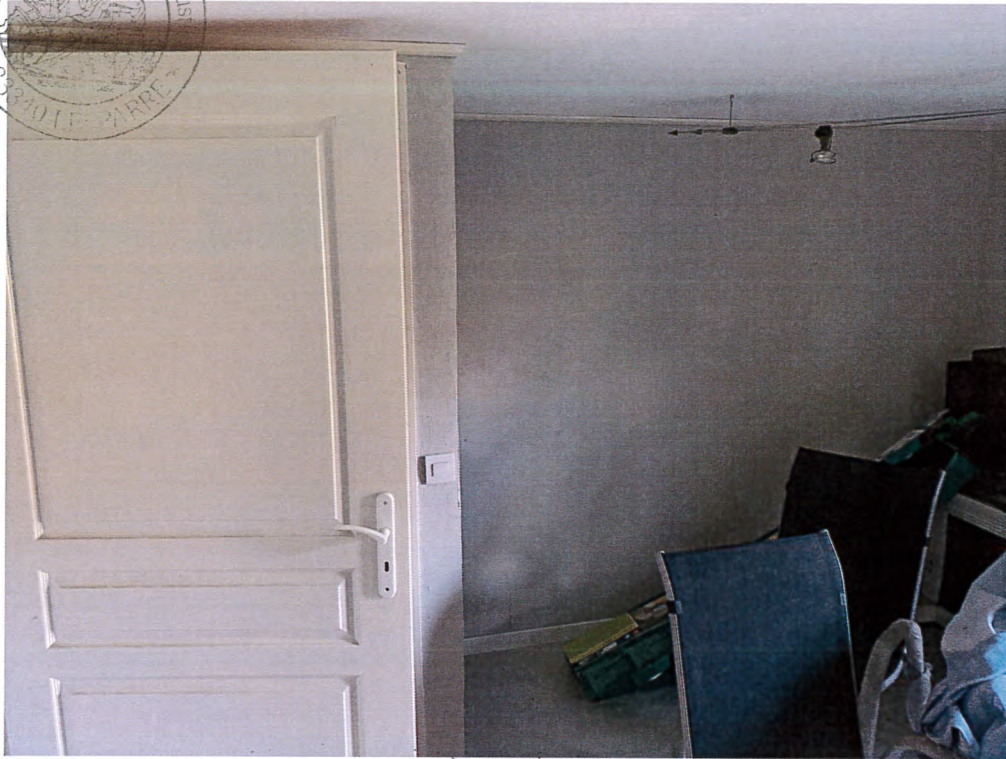
Bureau

Le sol est revêtu d'un linoléum en PVC usagé.

Les murs sont pour partie revêtus d'une enduit sablé et pour partie de toile de verre à chevrons peinte, le tout en état d'usage.

Le plafond est peint sur enduit plâtre en bon état.

- Une porte-fenêtre et partie tierce en PVC double-vitrage donnant au Nord, en bon état,
- Un radiateur radiant électrique.

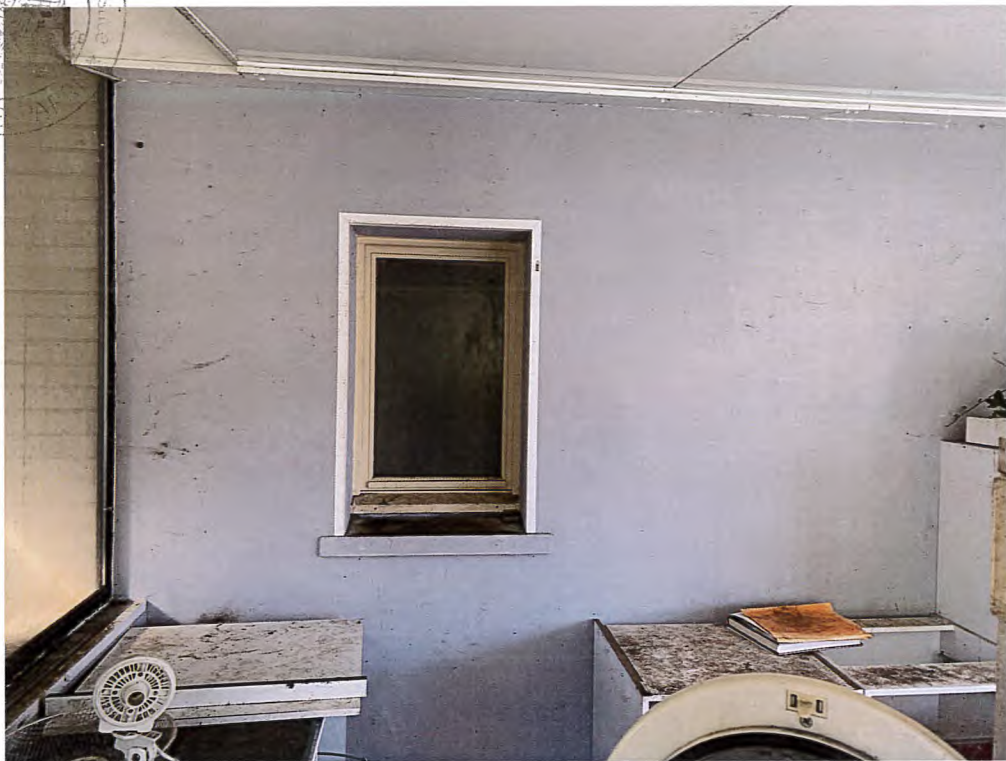
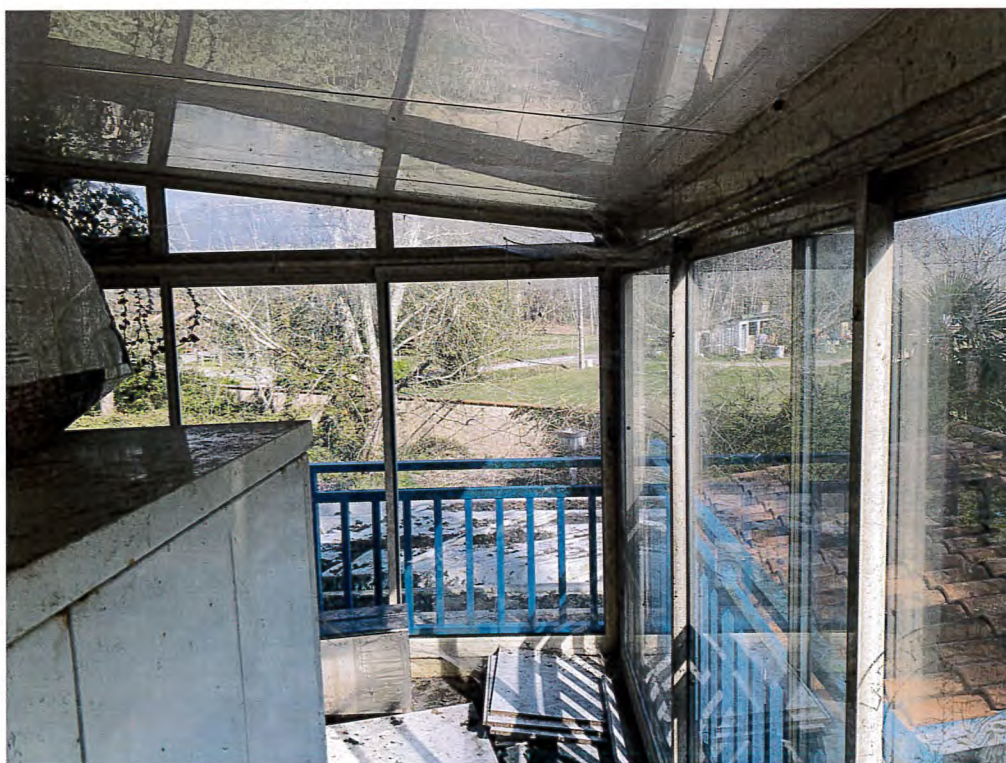
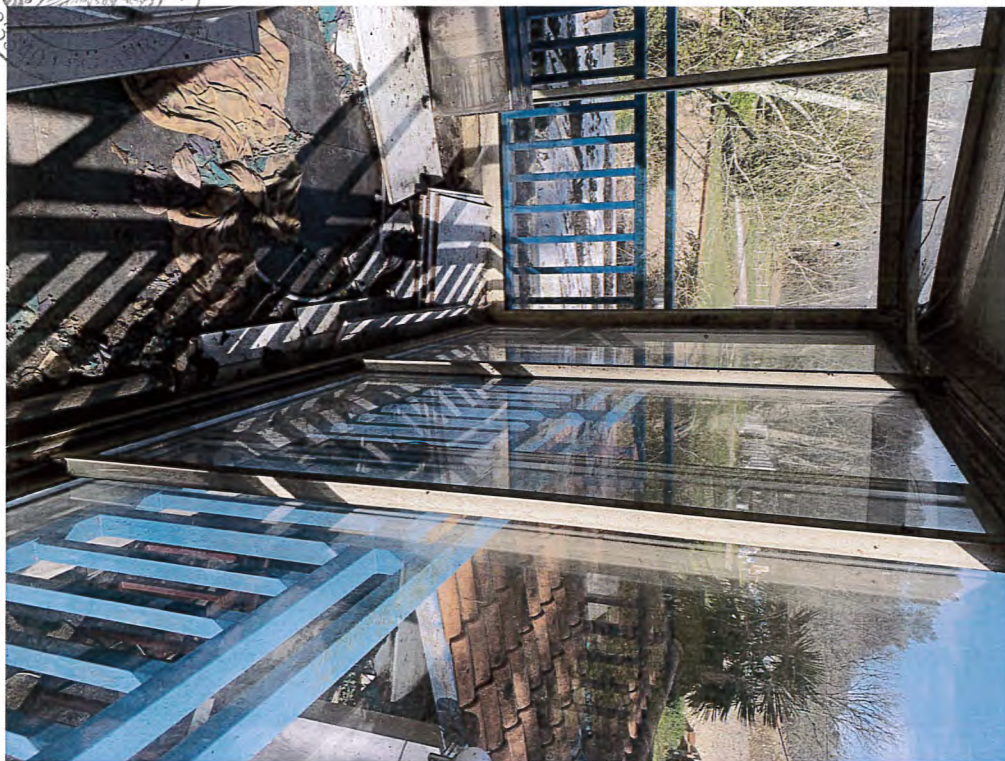
Première véranda en appentis

Porte d'accès depuis le palier avec cadre en aluminium et semi-vitrée avec double-vitrage cassé.

Le sol est revêtu d'un linoléum en PVC.

Cette véranda est appuyée sur l'ancien mur extérieur de la maison avec crépis peint.

Le plafond est revêtu de plaques opaques en PVC.

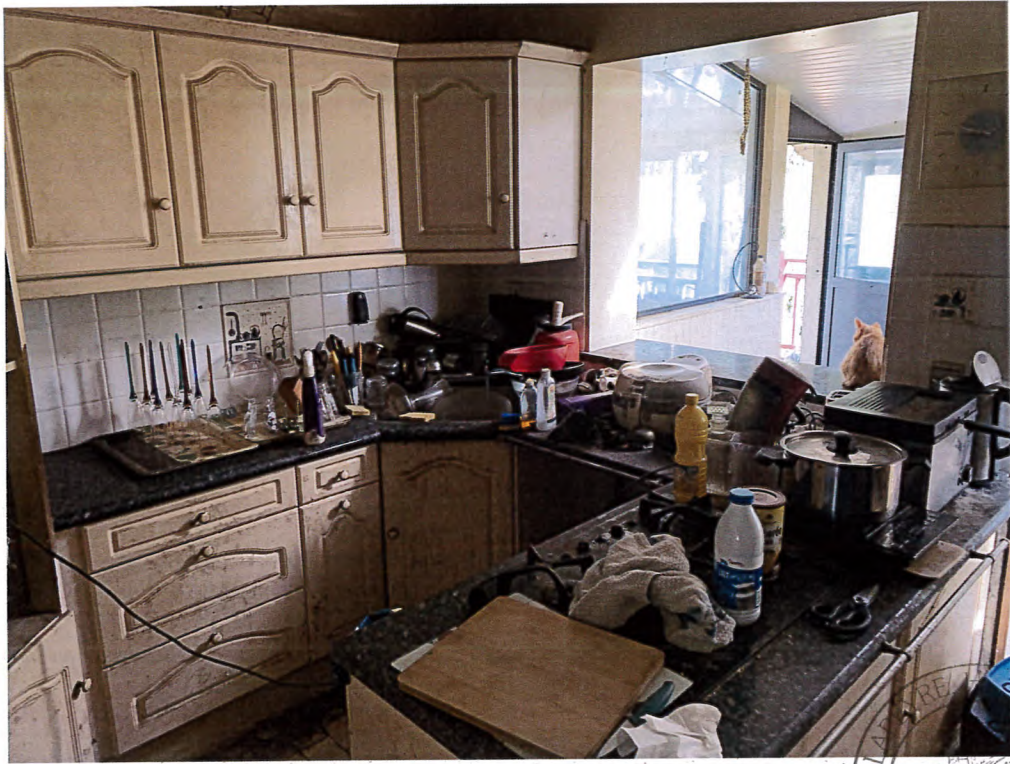
Séjour  
(coin cuisine)

Le sol est revêtu de carrelage en mauvais état.

Les murs sont revêtus de peinture très usagée.

- Sur le côté Sud une fenêtre deux vantaux cadre bois et contrevents extérieurs en bois peint double-vitrage,
- Une cheminée avec insert en mauvais état apparent,
- Sur le côté gauche une cuisine aménagée, hors d'état,
- Côté Ouest une porte d'entrée en aluminium laqué beige et vitrage martelé,
- Une fenêtre cadre bois et contrevent extérieur,

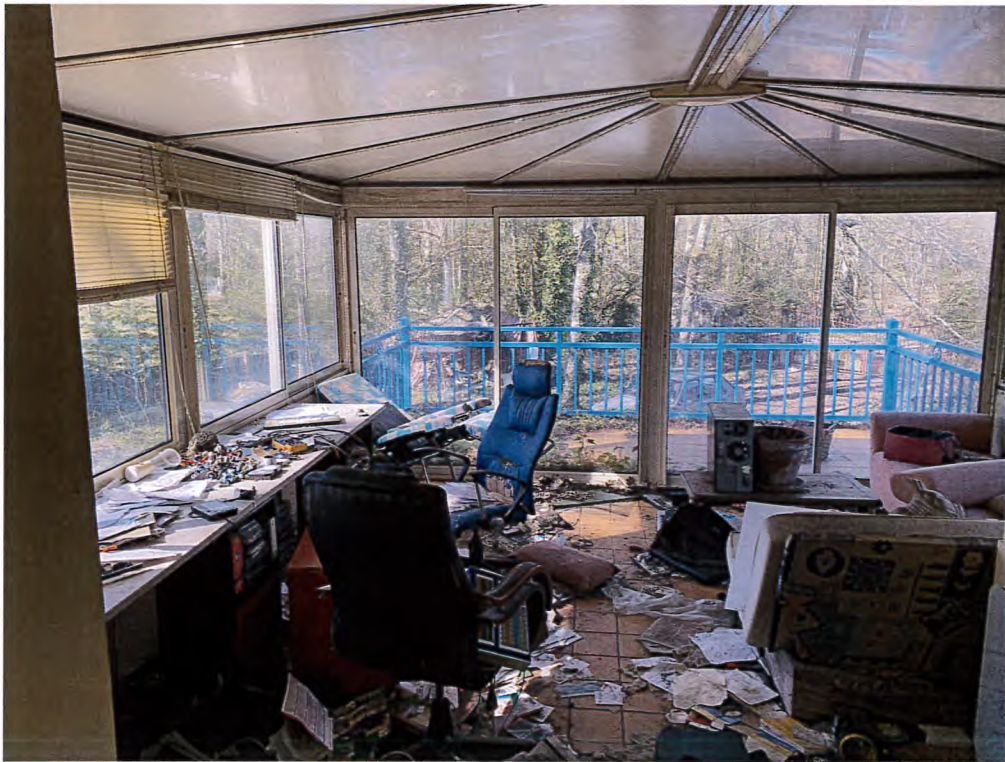
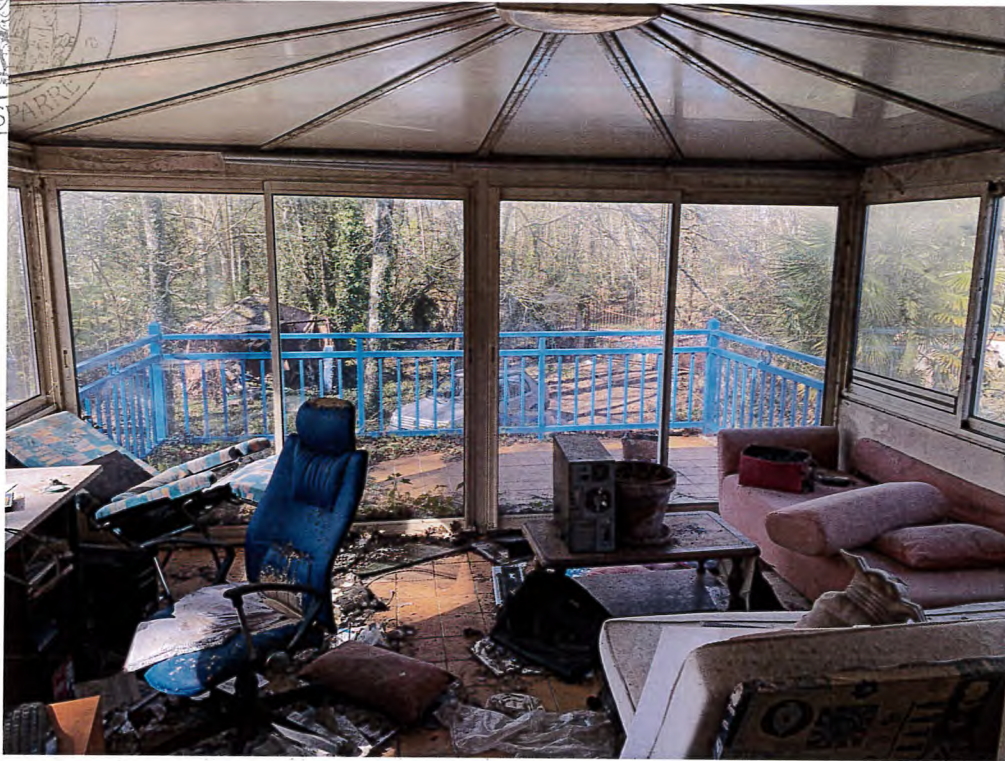
# Véranda Ouest

Le sol est carrelé.

L'ossature de cette véranda est en aluminium laquée.

Le plafond est revêtu de plaques opaques.

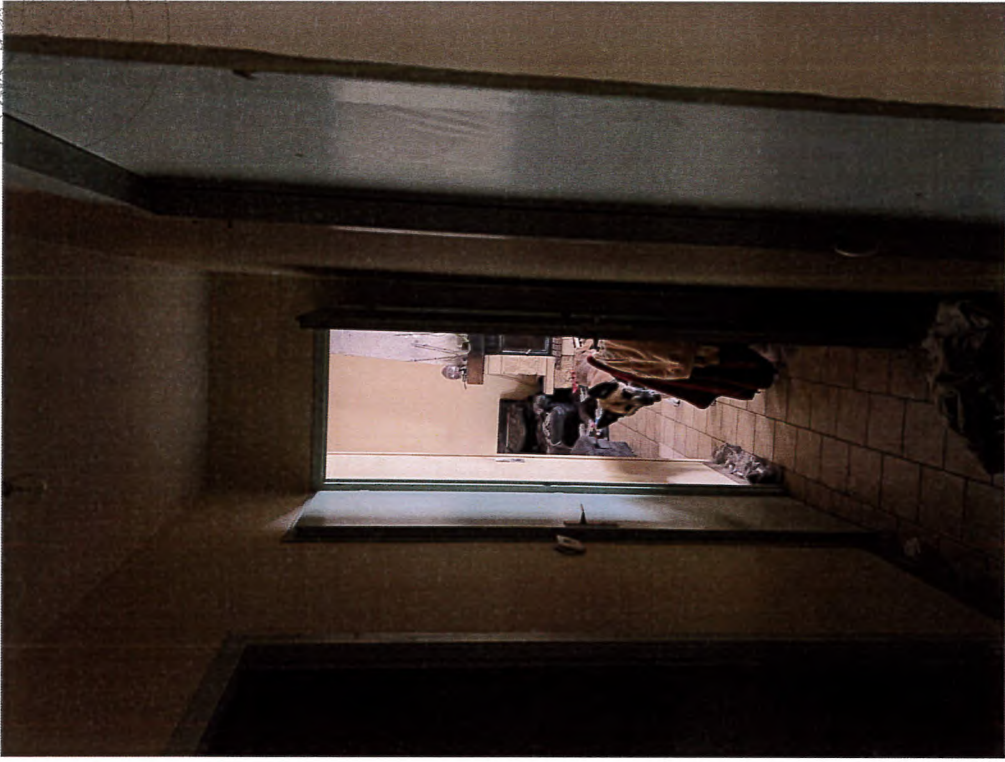
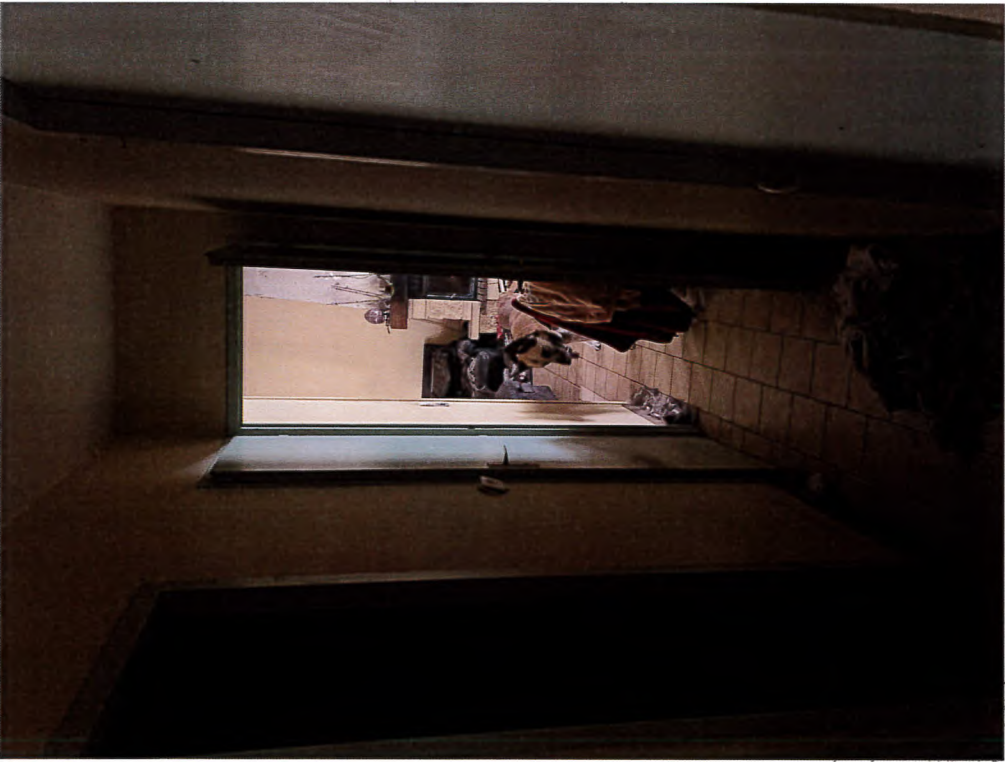
Couloir

Le sol est carrelé.

Les murs sont revêtus de peinture très usagée.

L'interrupteur est en partie arraché.

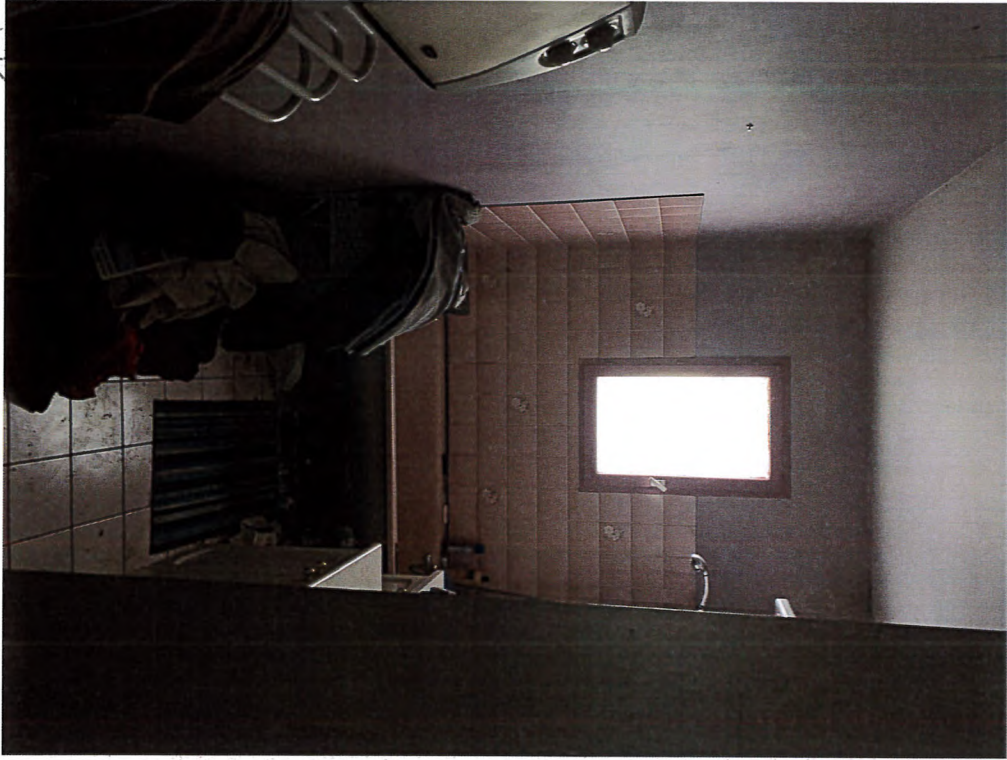
Salle de bain

Le sol est carrelé en bon état.

Les murs sont revêtus d'un papier peint ou de carrelage usagé.

Le plafond est revêtu de plaques de plâtre peint avec une bouche VMC, le tout en état d'usage.

- Une fenêtre cadre bois verre opaque (donnant sur véranda),
- Une baignoire très usagée et un lavabo,
- Un radiateur soufflant sèche-serviettes.
