## PROCES VERBAL DESCRIPTIF

S.A. CREDIT LOGEMENT  
LESPARRE-MEDOC  
08 Chemin du Pas des Sauts  
Le six avril 2023

- D'un arrêt rendu par la Cour d'Appel de Bordeaux en date du 21/10/2021, définitif et du commandement de payer valant saisie-immobilière signifié par Acte de mon Ministère du 03 mars 2023 portant sur l'immeuble sis à 33340 LESPARRÉ MEDOC 08 Chemin du Pas des Sauts, cadastré section BL n°243 pour une contenance de 21a et 92c.

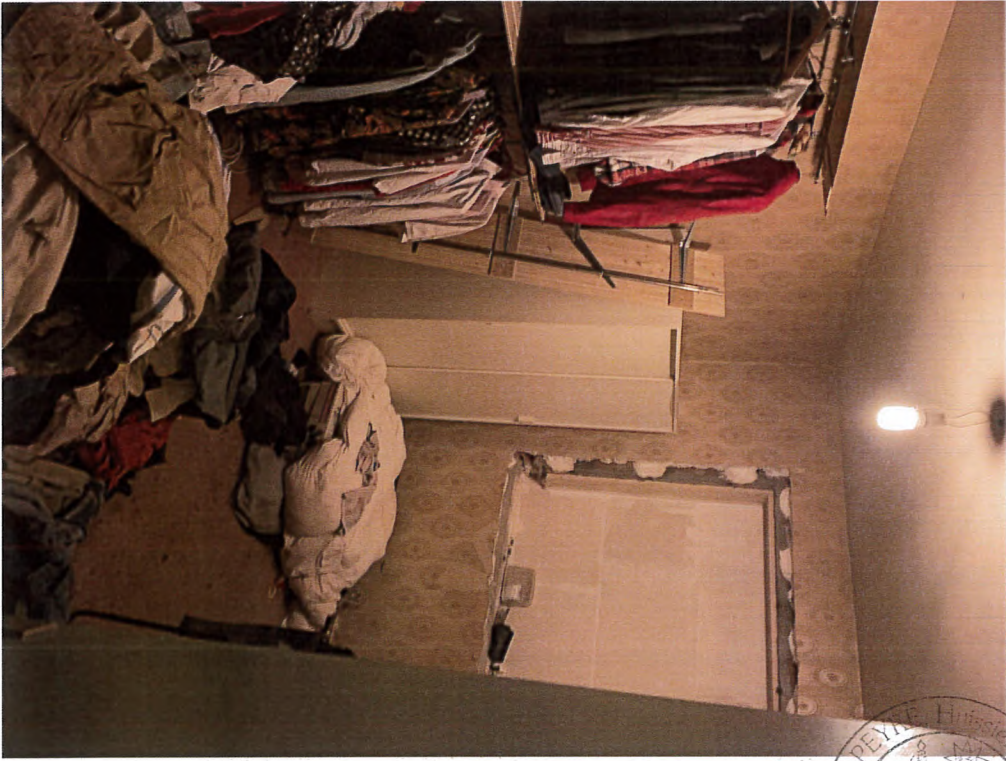
Chambre n°01 sur droite

Le sol est revêtu de moquette hors d'état d'usage.

Une ancienne fenêtre donnant à l'Est a été murée (travaux non achevés).

Les murs sont revêtus de papier peint très usagé .

Le plafond est revêtu de peinture très usagée.

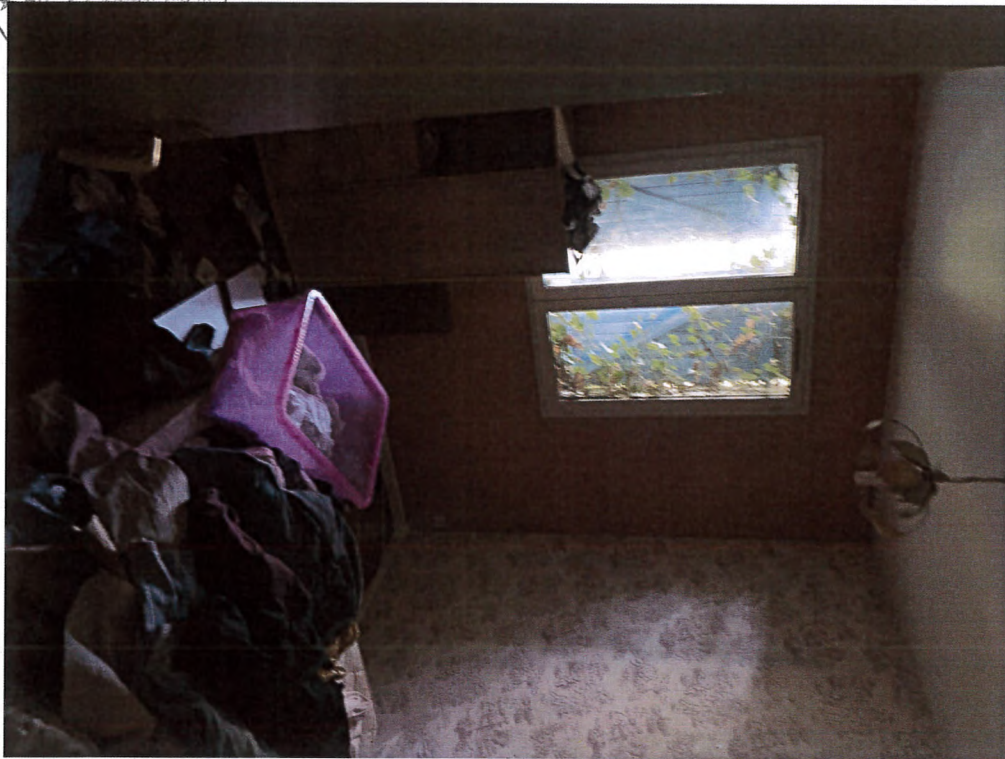
Chambre n°01 sur gauche

Le sol est revêtu de dalles de moquette hors d'état d'usage.

Les murs sont revêtus de papier très usagé.

La peinture en plafond est très usagée.

- Une fenêtre cadre bois et contrevents extérieurs donnant côté Ouest en mauvais état.

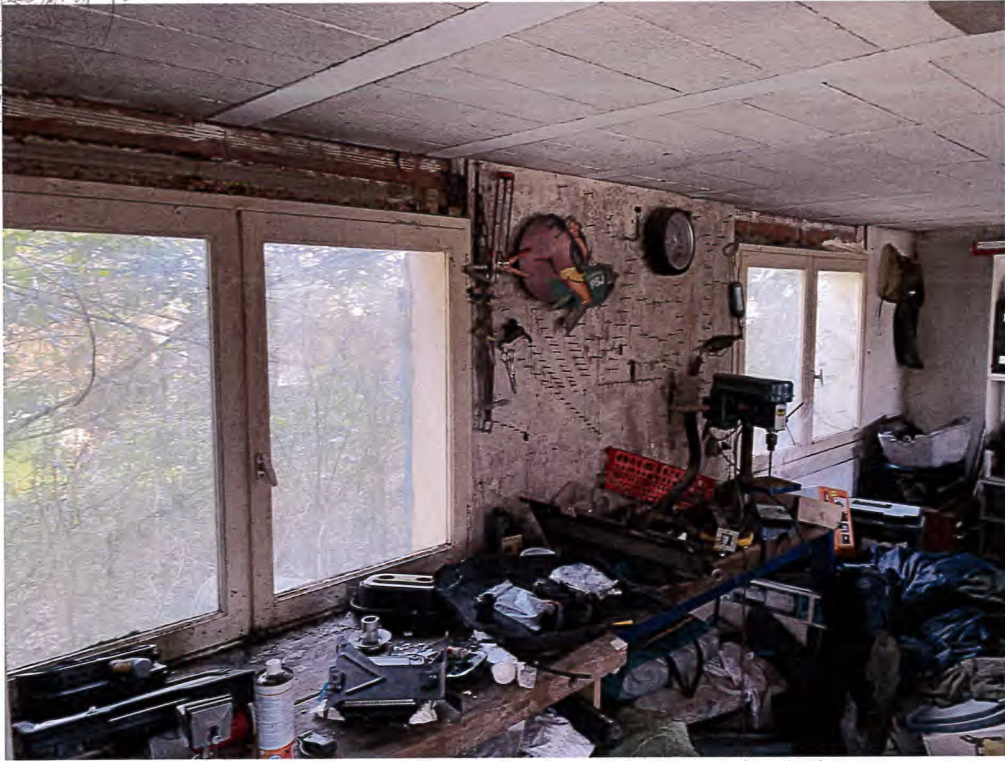
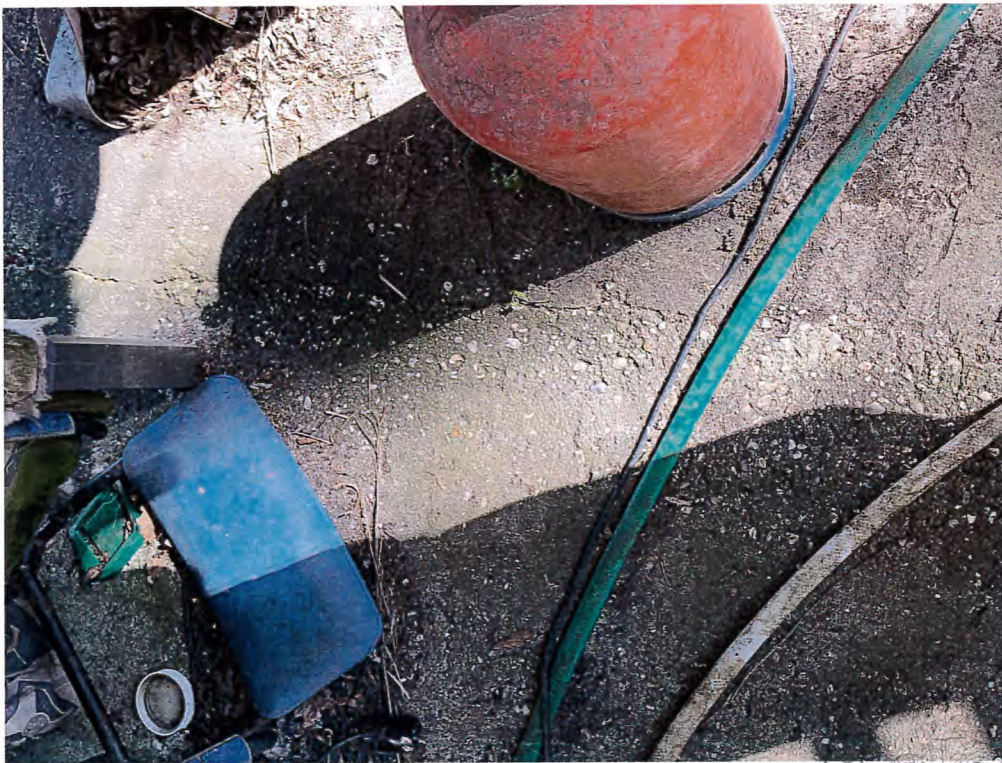
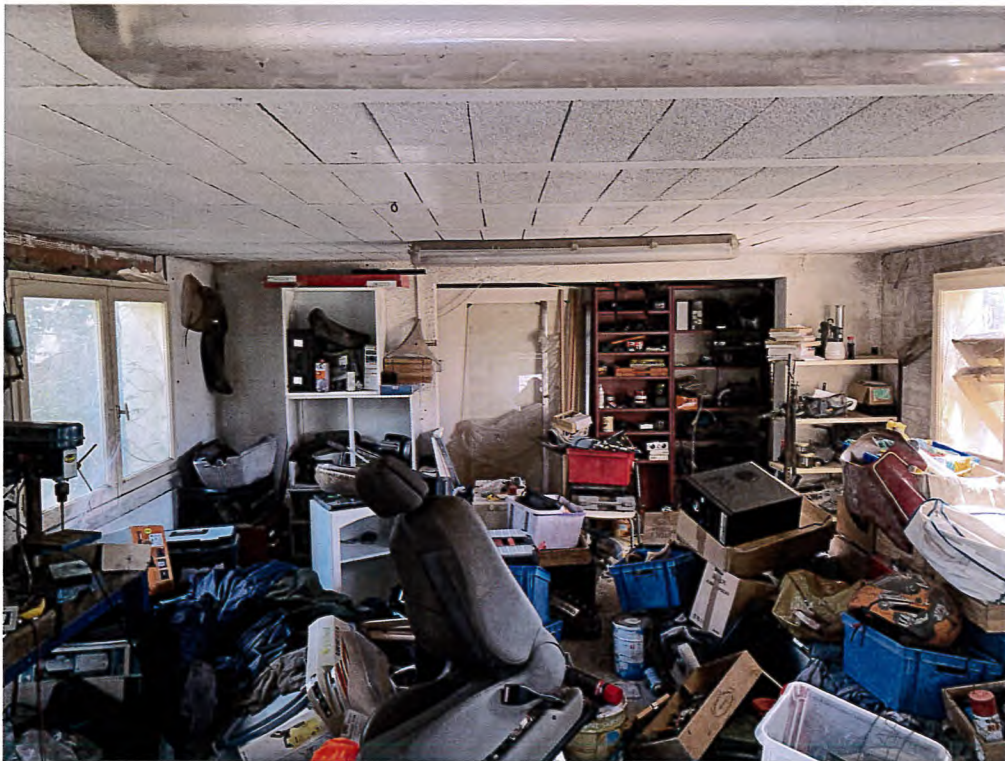
Garage

La porte en bois est en très mauvais état.

Le sol est en béton à l'état brut.

- Deux fenêtres cadres bois côté Nord deux vantaux,
- Deux fenêtres cadres bois deux vantaux côté Sud, sur la deuxième le vitrage est cassé.

Le plafond avec hourdis béton est apparent.

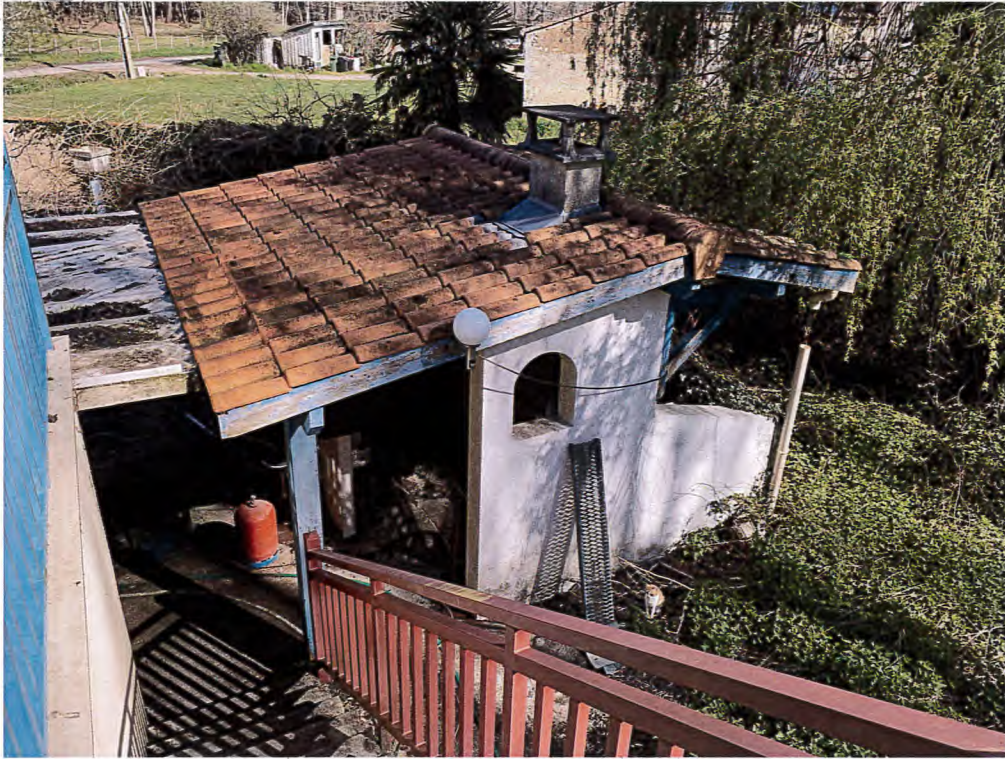
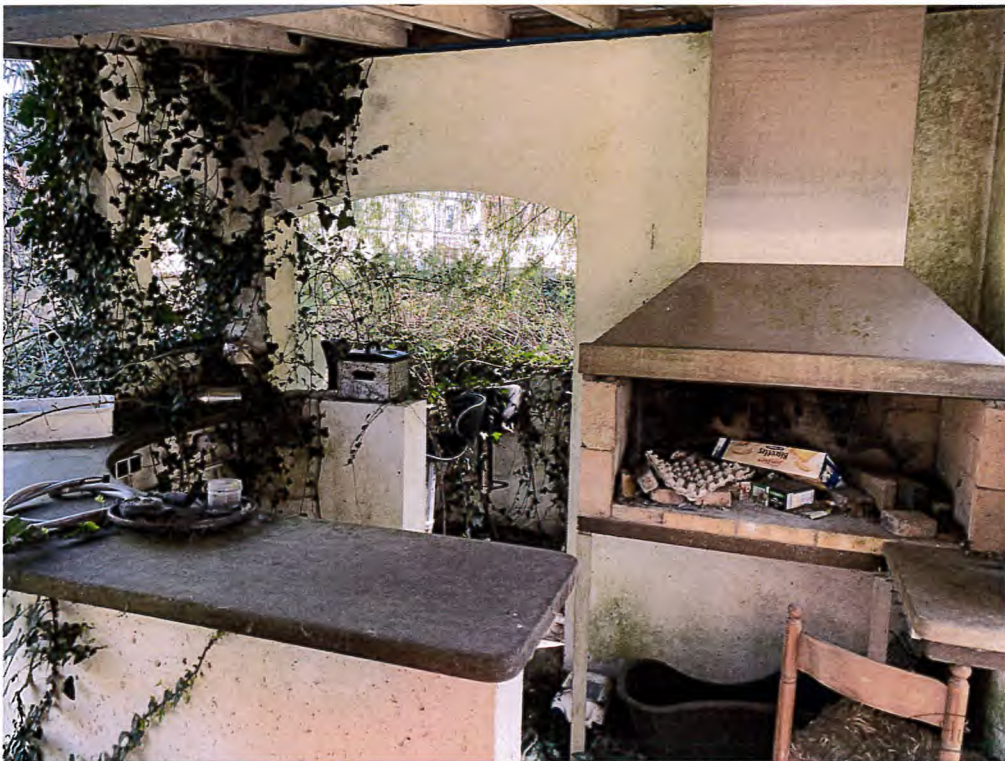
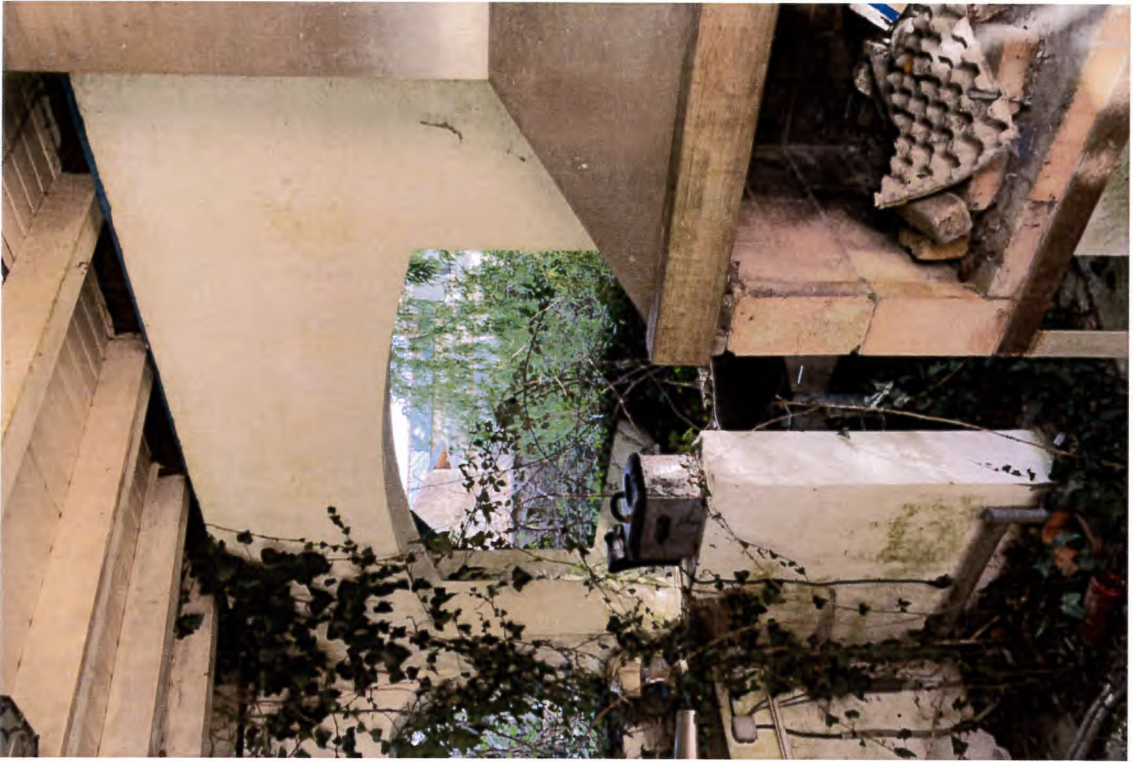
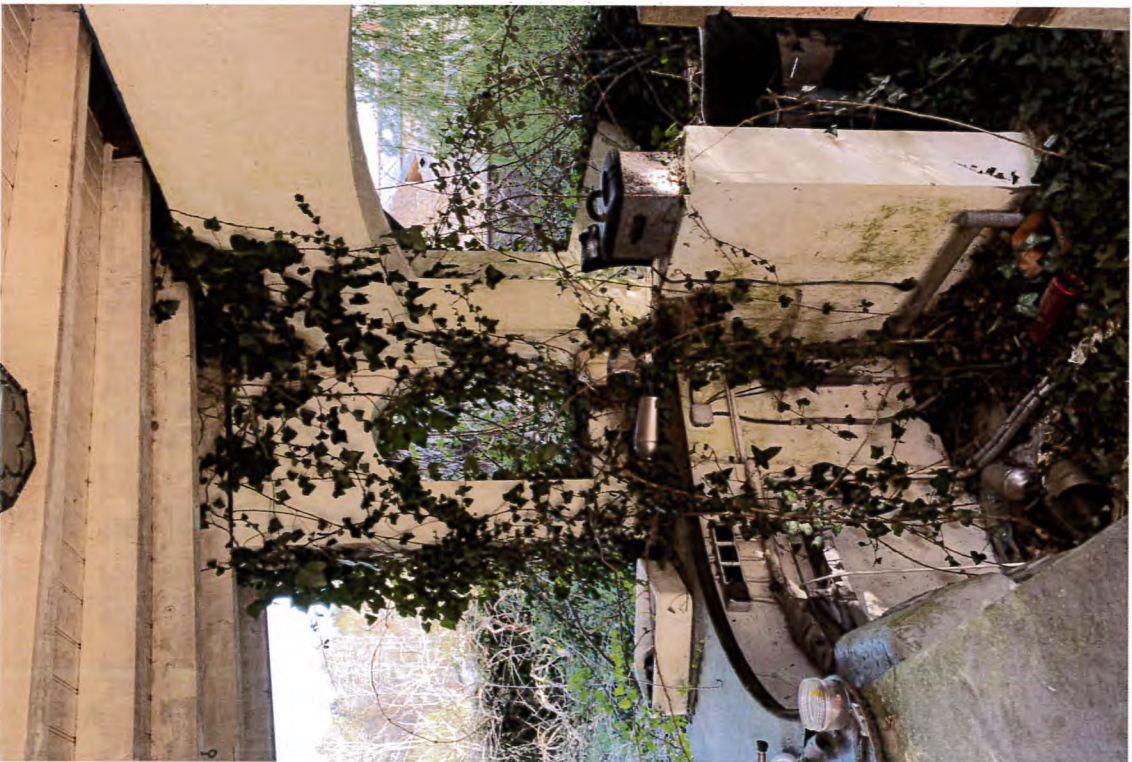
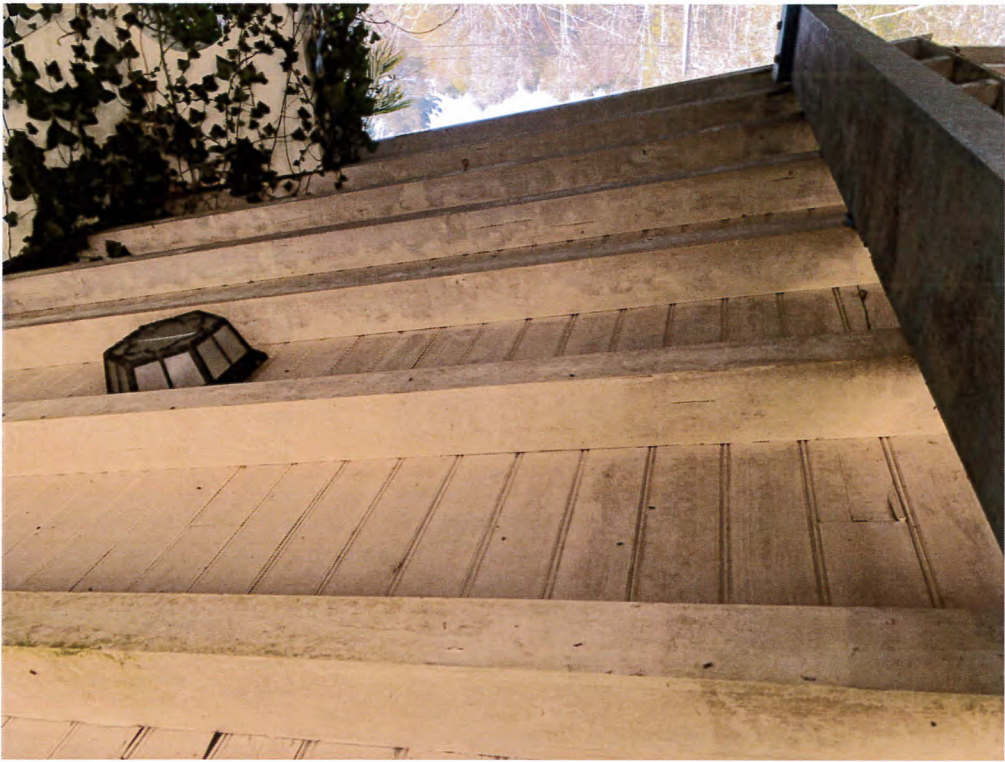
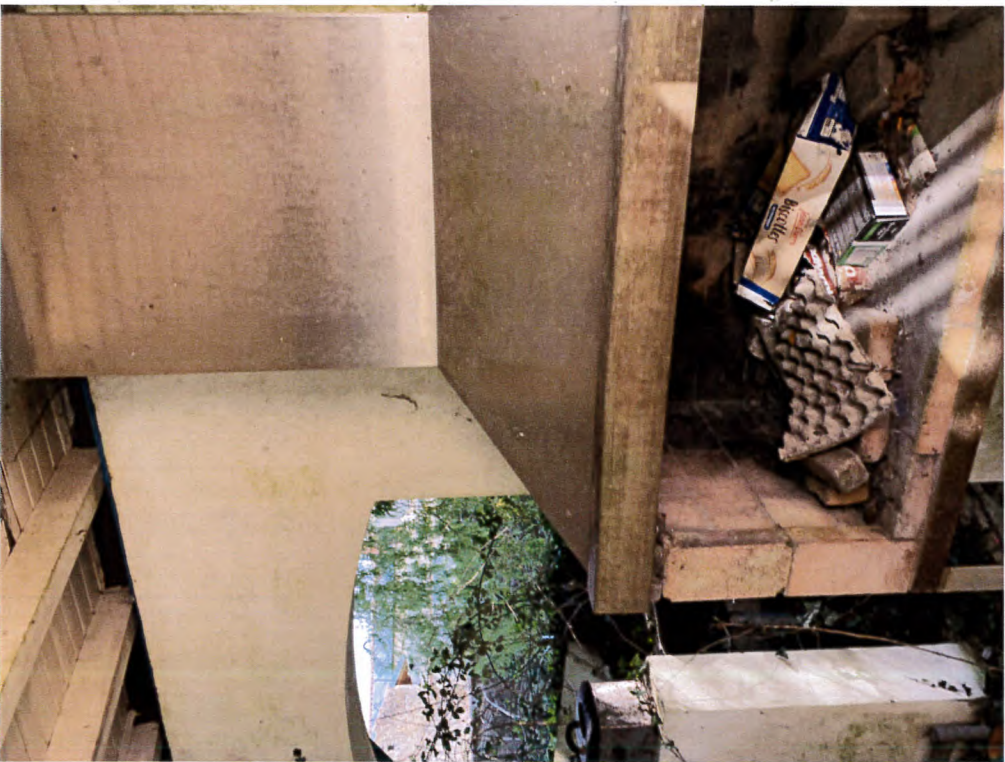
# Cuisine d'été

- Une cuisine été ouverte (d'environ 16 m<sup>2</sup>) avec charpente bois, toiture en tuiles de terre cuite abritant un comptoir et un barbecue avec hotte en inox, le tout en très mauvais état envahi par le lierre.

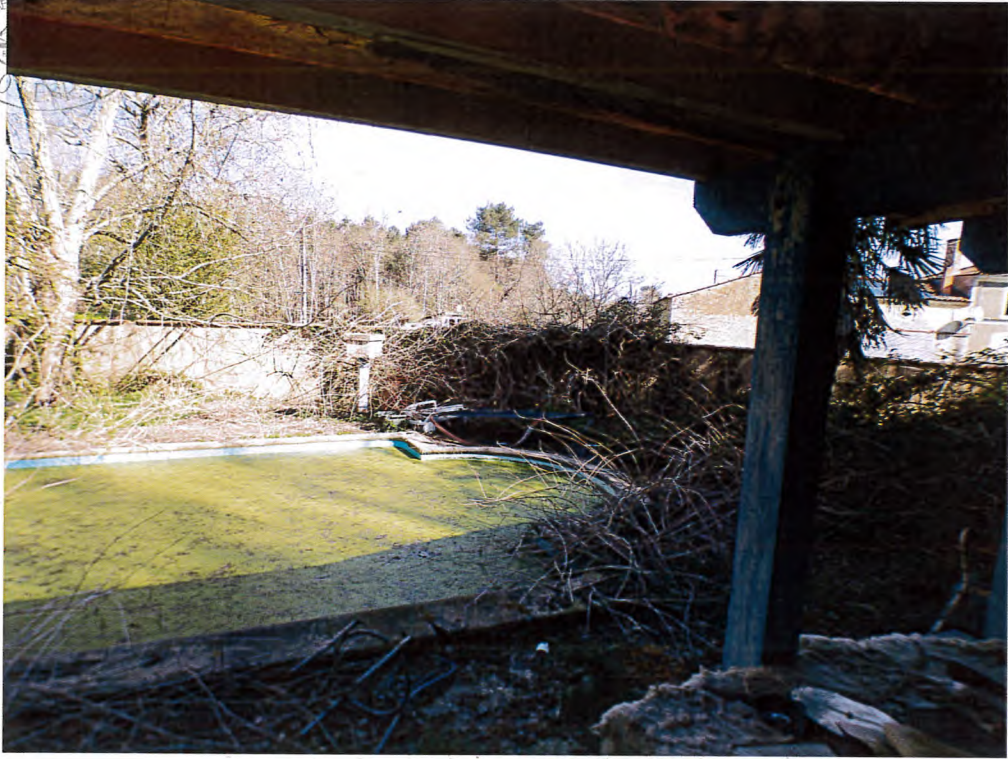
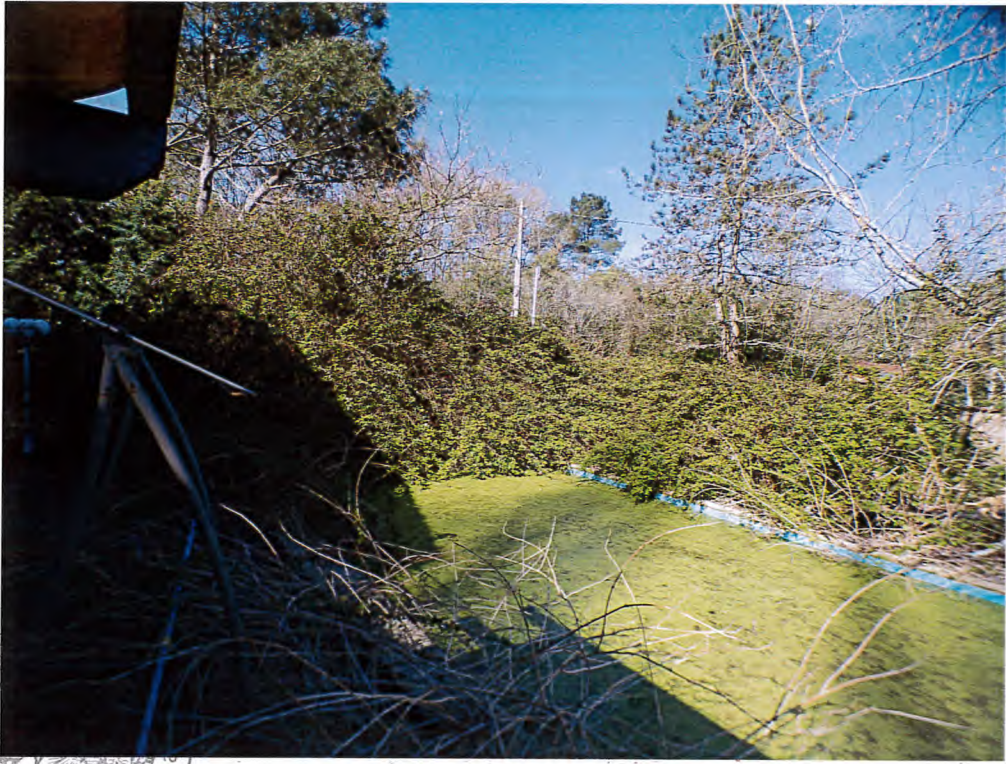
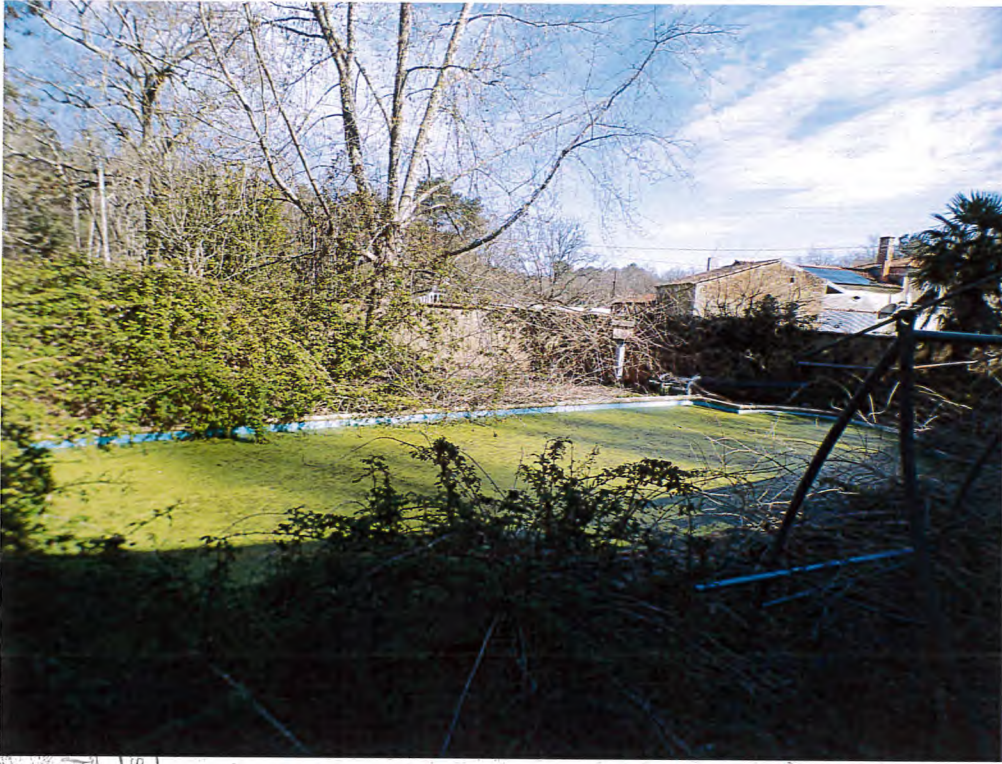
Piscine

- Une piscine côté de 11 m x 5 m environ avec liner en très mauvais état avec margelles imitation pierres,

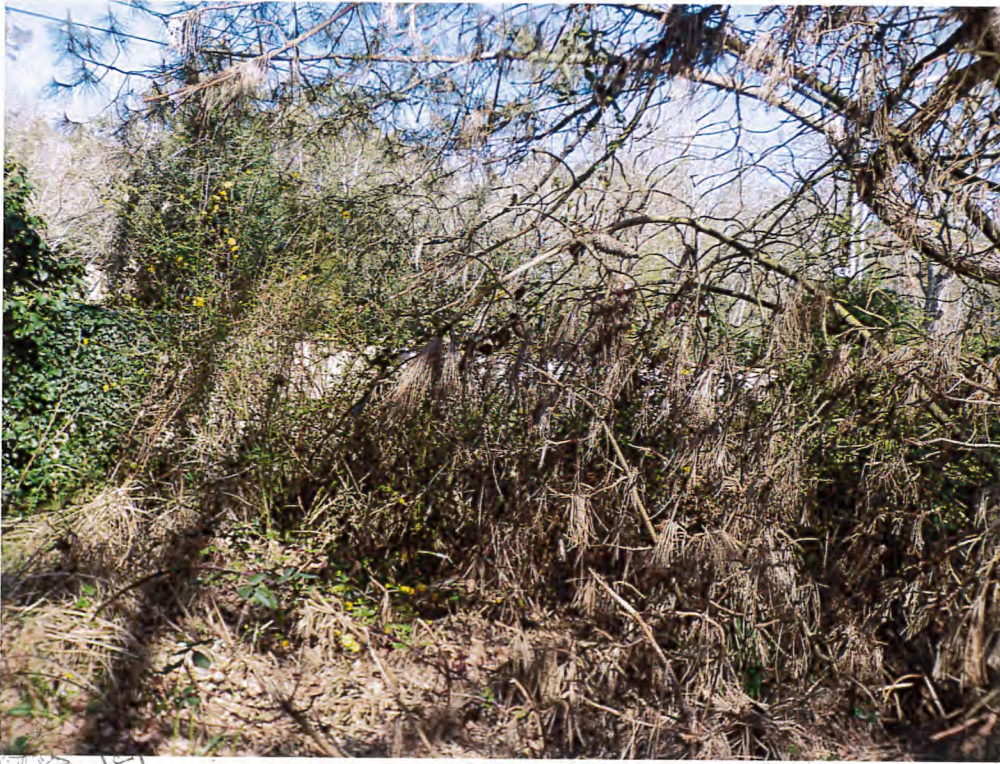
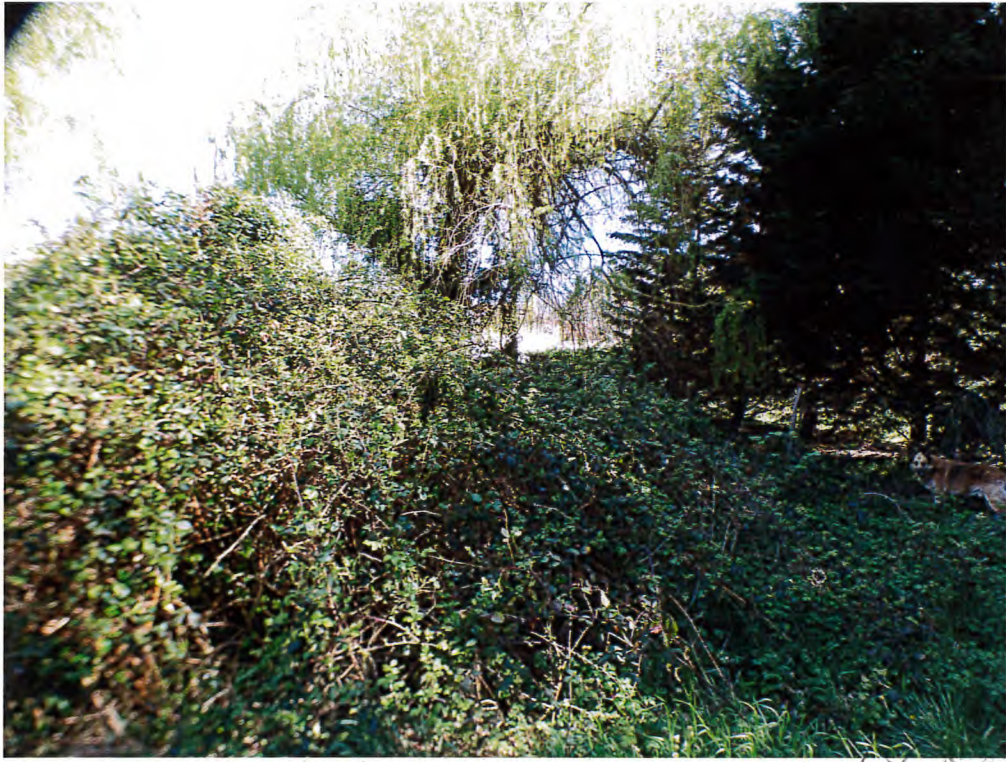
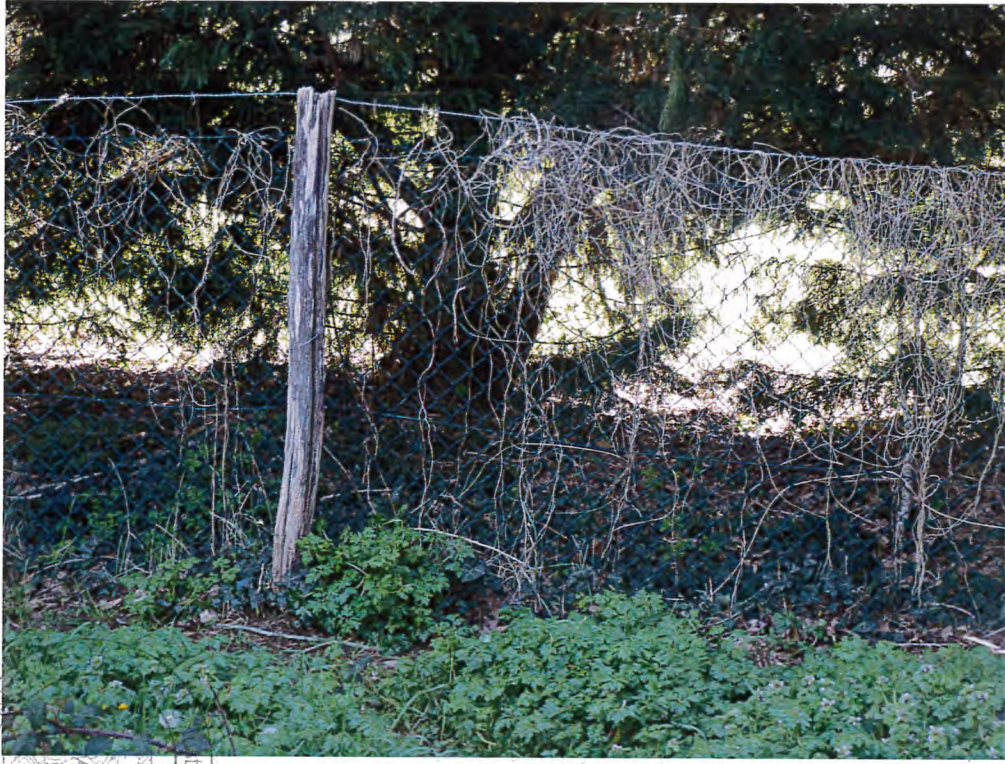
Le terrain d'une superficie d'environ 2200 m² est clôturé côté Est par du grillage style poulailler sur piquets bois.

Sur côté le côté Sud, la clôture est réalisée en piquets bois et grillage simple torsion plastifié vert.

La clôture côté route est maçonnée et crépis avec couronnement en terre cuite.

Sur le côté Nord le mur de clôture est maçonné, crépis avec couronnement en terre cuite.

Le terrain est envahi par la végétation sauvage et les ronciers ne permettent ni d'accéder à la piscine ni de faire le tour de la maison.
