**PROCES-VERBAL
DE CONSTAT**

PROCES-VERBAL DE DESCRIPTION

en vue de procéder à la vente d'un immeuble sis sur la commune de MACOURIA, rue Goyave, cadastré section AN n° 1261 pour une contenance de 5 a 22 ca, le requérant me requiert afin de procéder à la description dudit bien immobilier ;

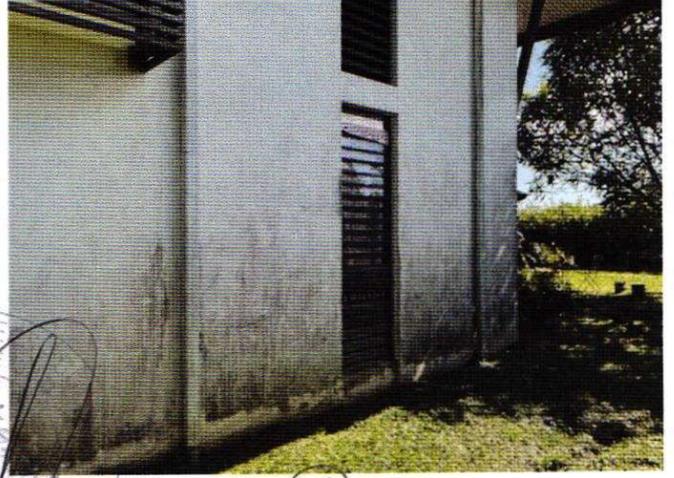
6

- La maison est recouverte de tôles ondulées ; des gouttières sur la toiture de l'étage avec des descentes de pluie sur le côté droit de la maison qui évacuent les eaux pluviales dans un regard (photo n° 6) ;

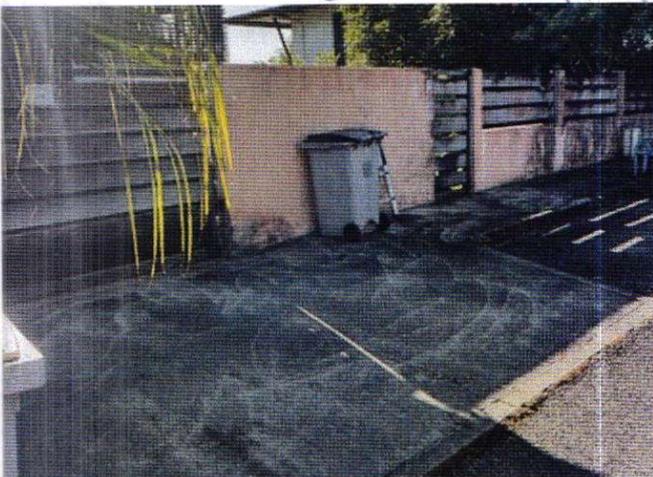
7

- le terrain est délimité sur la façade avant par un mur en béton avec des planches en bois passé (photo n° 7) ; un portillon, cadre métallique avec des planches en bois ; un portail coulissant métallique avec des planches en bois (photo n° 8) ; le bois n'est pas protégé et commence à pourrir ; le moteur du portail coulissant ne fonctionne pas ; l'interphone présent à côté du portillon ne fonctionne pas ;
- sur le côté gauche du portail : le coffret électrique et la boîte aux lettres sont incrustés dans le mur (photo n° 9) ;
- le portail coulissant dessert une avancée couverte en tôles mitoyenne (photo n° 10) ; l'avancée est recouverte de tôles ondulées sur poutres et poteaux en bois prenant appui sur le mur de façade et le mur mitoyen de gauche ; une dalle béton au sol ;

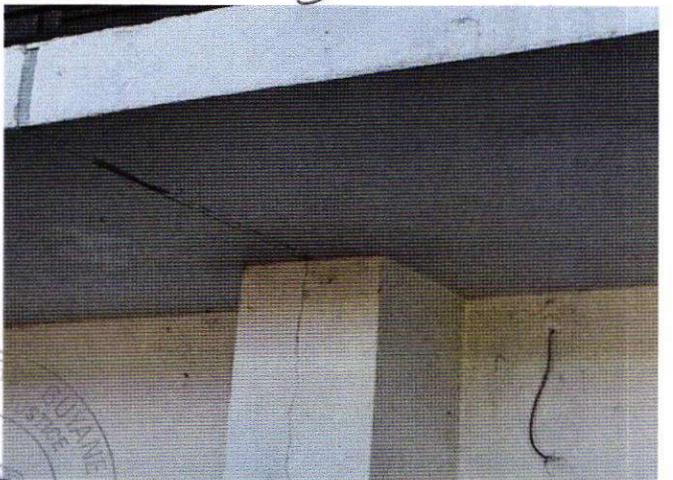
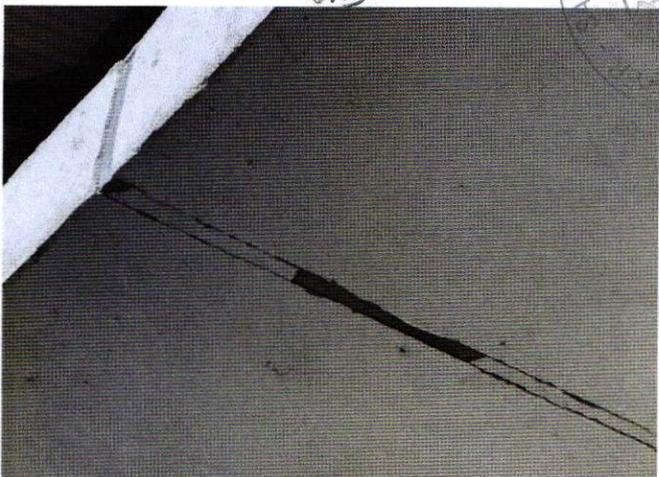
- le reste du terrain est clôturé par un grillage souple (photo n° 13) ;
- au niveau de la jonction entre les 2 maisons : une fissuration le long du joint de dilatation sur la hauteur de la façade et sur la casquette en béton (photos n° 14 et 15) ;

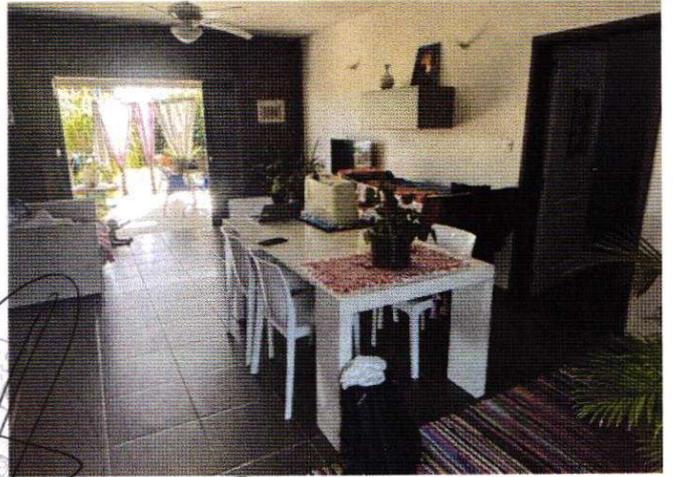
22

➤ **Séjour (photo n° 22) :**

- des plinthes en bois ; précise que l'interrupteur du brasseur d'air ne fonctionne pas, qu'une prise électrique ne fonctionne pas et qu'une autre prise électrique dysfonctionne ;

- un boîtier d'interphone sur la droite du renforcement ; dans le coin gauche de l'entrée, un système d'alarme qui ne fonctionne pas ;

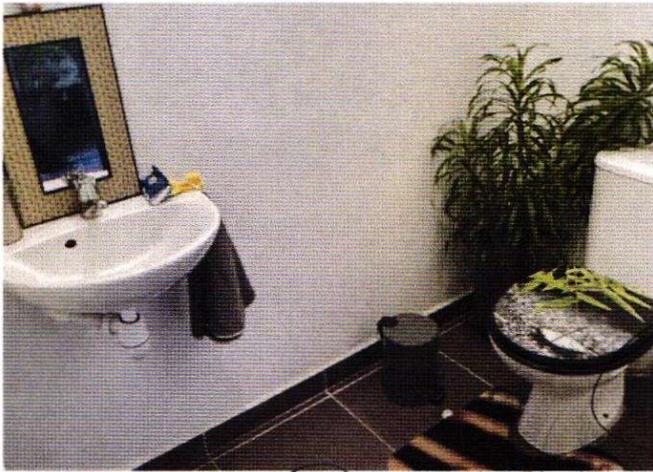
(25)

➤ **Toilettes invités (photo n° 25) :**

- l'accès se fait sur la gauche de l'entrée par une porte isoplane munie d'un verrou ;
- un point lumineux au plafond ;
- la pièce comprend une cuvette de toilettes et un lave-mains ;
- des plinthes assorties au carrelage ;
- une petite ventelle en bois côté façade avant ;
- la peinture présente des points de moisissures ;

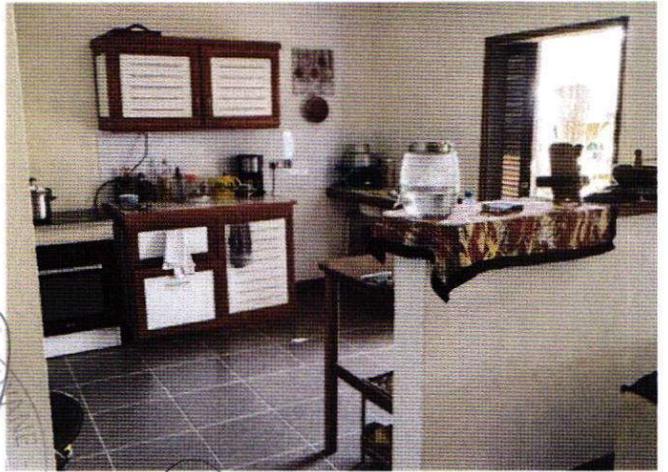
(26)

➤ **Cuisine (photo n° 26) :**

- la cuisine se trouve sur la gauche du séjour ; un mur en béton surmonté d'une planche de bois fait office de séparation ;
- un point lumineux au plafond ; il manque le cache d'un bloc de prises dont 2 sur 3 fonctionnent ;
- sur la gauche, un renforcement aménagé avec des étagères présentant un cadre en bois (photo n° 27) ;
- des plinthes en bois ;
- une porte en bois coulissante à ventelles donne accès sur la terrasse (photo n° 28) ;
- la pièce contient : un évier en résine 2 bacs avec mitigeur sur un cadre en bois et un poteau en bois avec 2 rangées de faïence autour de l'évier (photo n° 29) ; une arrivée et une évacuation d'eau sous l'évier ; un placard haut 2 portes et un placard bas une porte et 2 tiroirs avec une plaque de granit (photo n° 30) ; les 2 rangées de faïence se prolongent entre les éléments de cuisine ;

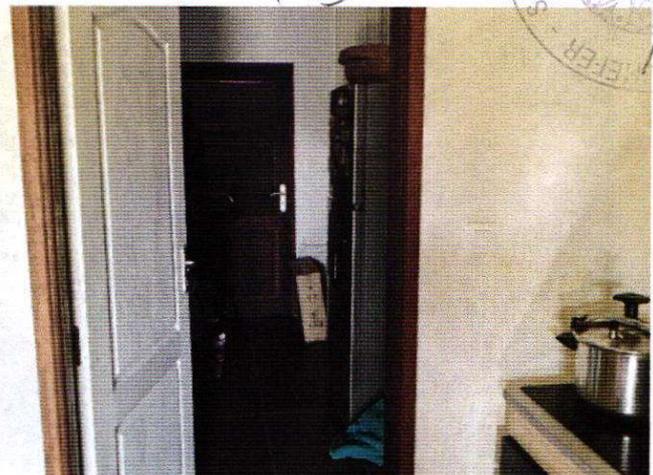
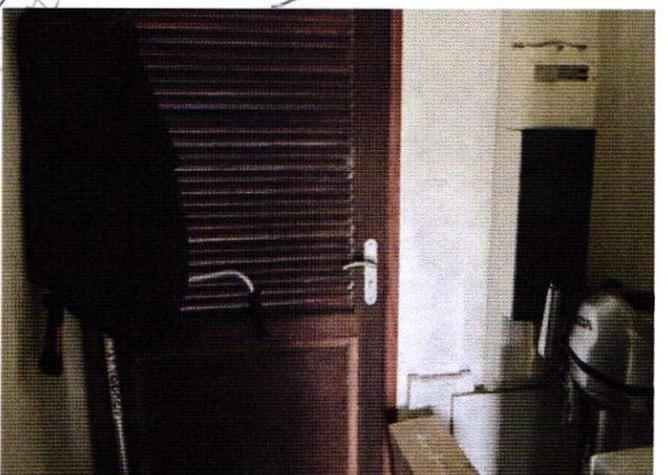
➤ **Cellier (photos n° 31 et 32) :**

- le cellier se trouve sur la gauche de la cuisine et dans le prolongement arrière des toilettes pour invités ;
- l'accès se fait par une porte isoplane ; absence de fermeture au-dessus de la porte et du mur côté cuisine ;

- un point lumineux au plafond ; un compteur électrique ;
- une arrivée et une évacuation d'eau ;
- sur la gauche, un renforcement pour étagères ; de l'humidité en partie haute des murs ;
- des plinthes en bois ;
- une porte en bois avec des ventelles sur la partie haute donne sur la façade avant ;

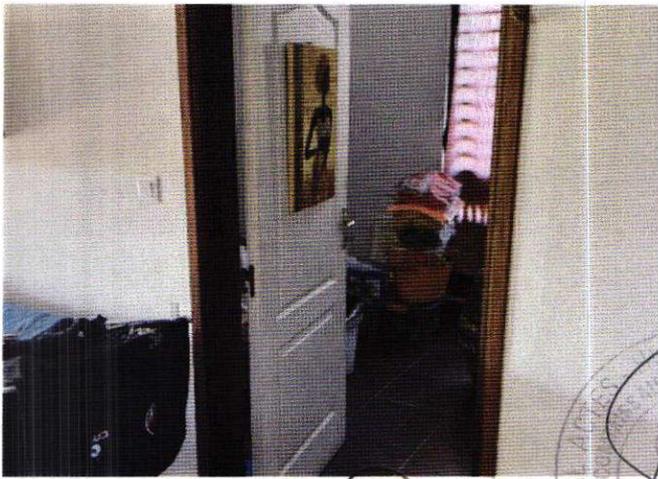
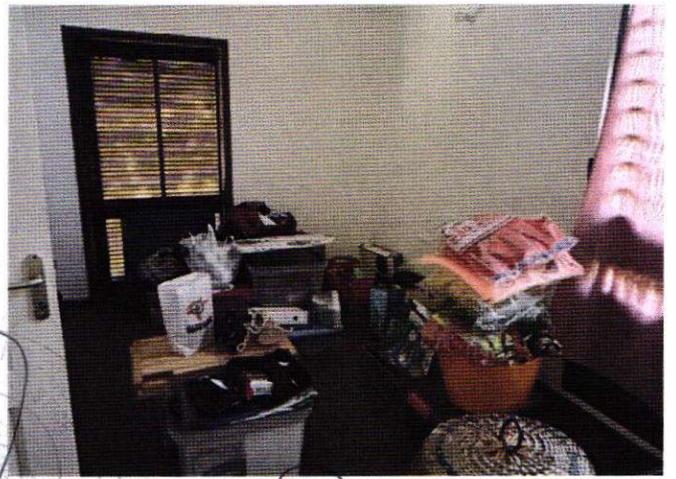
➤ **Chambre du rez-de-chaussée et salle de bains attenante (photos n° 33 et 34) :**

- l'accès se fait depuis le séjour par une porte isoplane située sur la droite ;
- un brasseur d'air ; 2 appliques murales ;
- une porte en bois coulissante à ventelles donne accès sur le jardin ; en face de la porte d'entrée, des jalousies sur la hauteur du mur avec des lames métalliques en partie basse ; une lame métallique est manquante ;

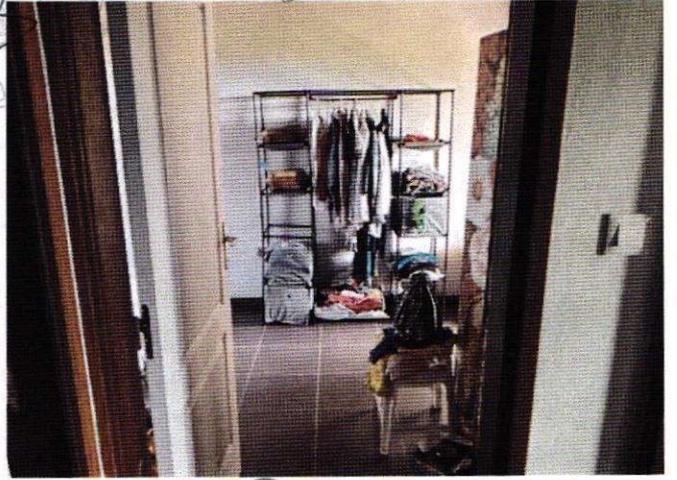
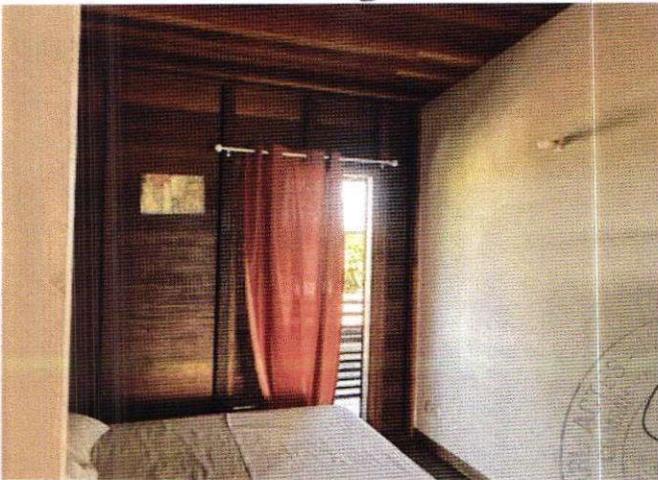
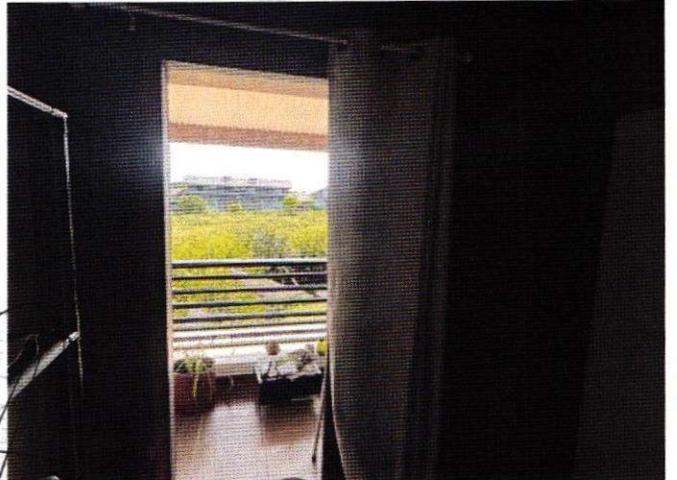
➤ **Chambre au fond à gauche (photos n° 52, 53 et 54) :**

- l'accès se fait par une porte isoplane au fond du palier à gauche ;
- un plafond rampant en bois avec un brasseur d'air ; 2 appliques murales ;
 précise qu'une des 2 appliques clignote ;
- sur l'arrière, le mur est constitué de bardage en bois avec une porte en bois coulissante à ventelles ; sur l'avant, le mur est constitué d'un bardage en bois avec une porte en bois coulissante à ventelles ;
- côté façade avant, la porte coulissante en bois donne accès à un petit balcon fermant par une main courante en bois et surmonté de lambris en bois (photo n° 55) ;
- sur l'arrière, la porte coulissante en bois donne accès à un balcon fermant par une main courante en bois ; présence de lambris au plafond ; une applique murale (photo n° 56) ;
- des plinthes en bois ;

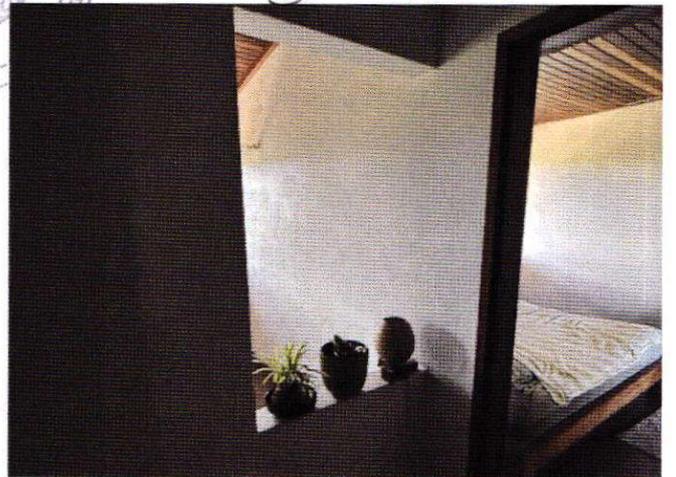
60

- la pièce se trouve en face de l'escalier mais la porte isoplane d'accès se trouve sur la gauche du palier (photo n° 59) ; en face de l'escalier, une ouverture dans le mur du bureau ; il manque des jalousies (photo n° 60) ;
- le mur donnant sur l'arrière est constitué de bardage en bois avec des jalousies à lames de verre ;
- un plafond rampant en bois avec un point lumineux ;
- sur le mur, côté palier, 2 murets en béton délimitent un rangement ;
- des plinthes en bois ;
