## PROCES VERBAL DESCRIPTIF

S.A. CRÉDIT LOGEMENT  
LESPARRE-MEDOC  
63 rue Jean-Jacques Rousseau/02 A rue Rose  
Le treize novembre 2019

Certifié m'être transporté ce jour, à 08H50, 63 rue Jean-Jacques Rousseau à 33340 LESPARRE-MEDOC, où là étant, assisté de la Police Municipale de 33340 LESPARRE-MEDOC et de Monsieur PALLIER Frédéric - Serrurier, j'ai procédé au descriptif de l'immeuble suivant :

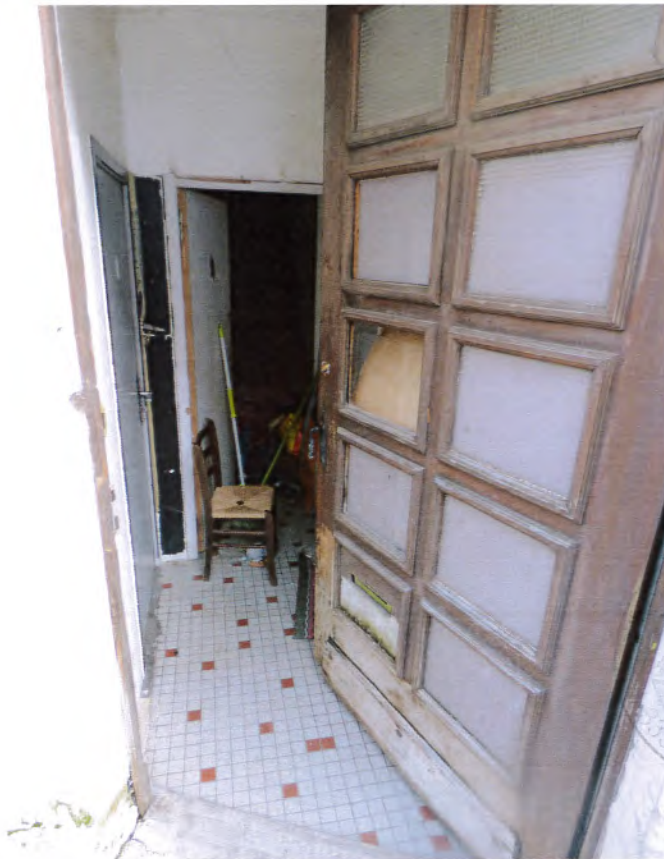
## Dégagement entrée commune :

Le sol est carrelé.

Les murs sont en très mauvais état avec placoplâtre peint sommairement.

Le plafond est doublé de plaques de polystyrène avec un trou présent au-dessus d'un tuyau en PVC traversant le plafond.

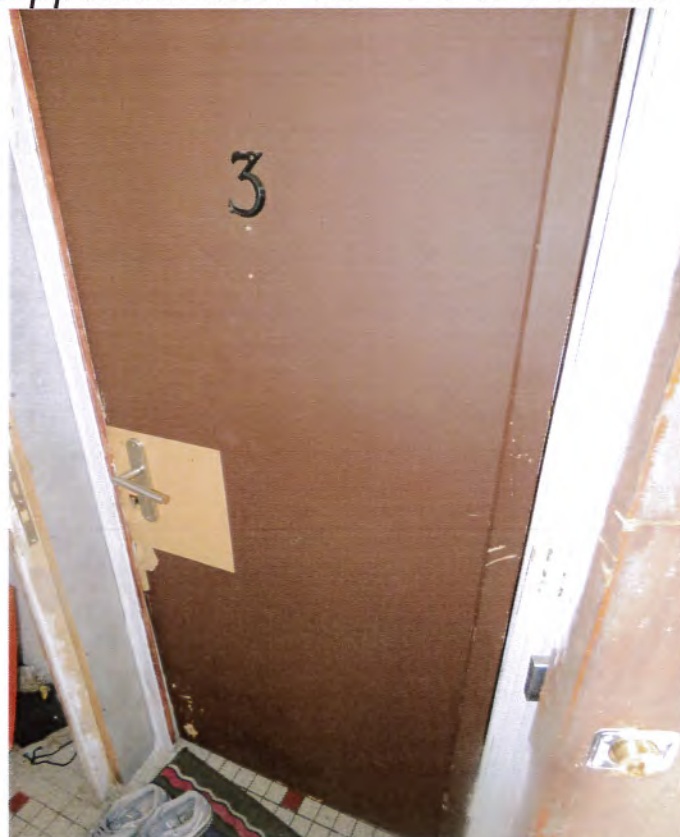
## Appartement n°03 – Porte d'accès :

La porte d'accès est en très mauvais état.

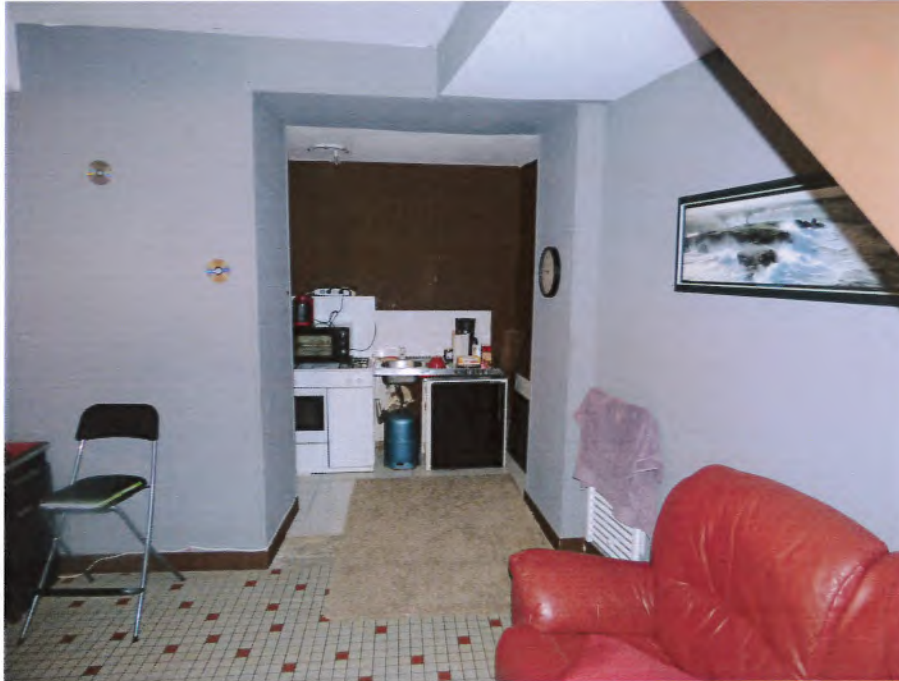
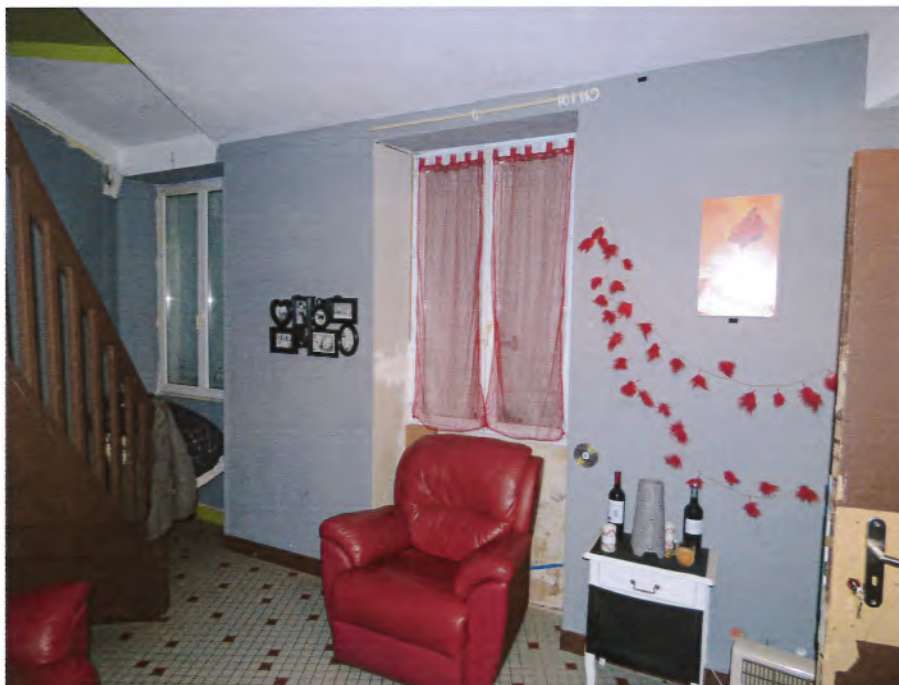
## Appartement n°03 – Séjour/cuisine :

Le sol carrelé est ancien et usagé.

Les murs sont revêtus d'une peinture très usagée avec différents trous réparés sommairement.

Le plafond est doublé de placoplâtre peint avec une suspension d'éclairage.

En façade sur rue Jean-Jacques Rousseau, se trouvent deux fenêtres deux vantaux avec cadres en PVC et double-vitrage en mauvais état avec appuis de fenêtres côté intérieur fortement dégradés par des infiltrations d'eau.

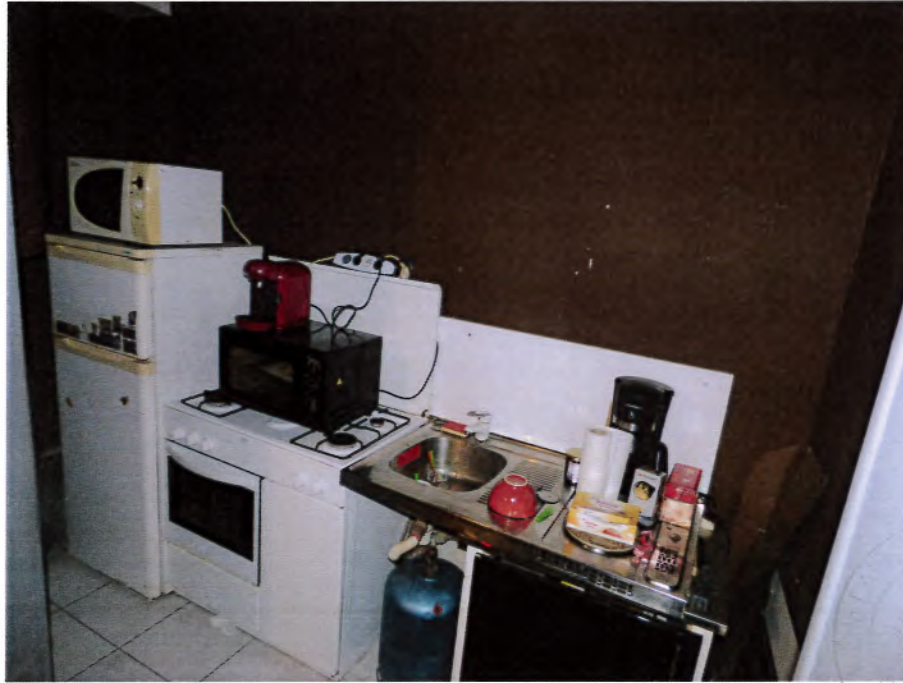
## Appartement n°03 – Cuisine :

Le sol est carrelé, certains carreaux sont absents et ont été remplacés par du mortier gris brut.

Les murs sont revêtus d'une peinture hors d'état d'usage.

Le plafond est peint avec une platine trois spots d'éclairage hors d'état d'usage.

- Un évier,
- Une kitchenette avec dé de cuisson deux plaques électriques, le tout en mauvais état.

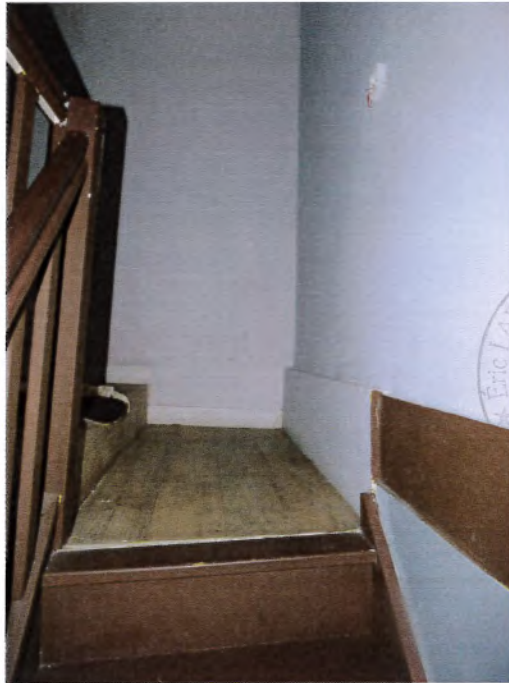
*Appartement n°03 – Pallier :*

Le sol est en PVC en très mauvais état.

Les murs sont revêtus de peinture sommaire.

Le plafond est dégradé par des infiltrations d'eau.

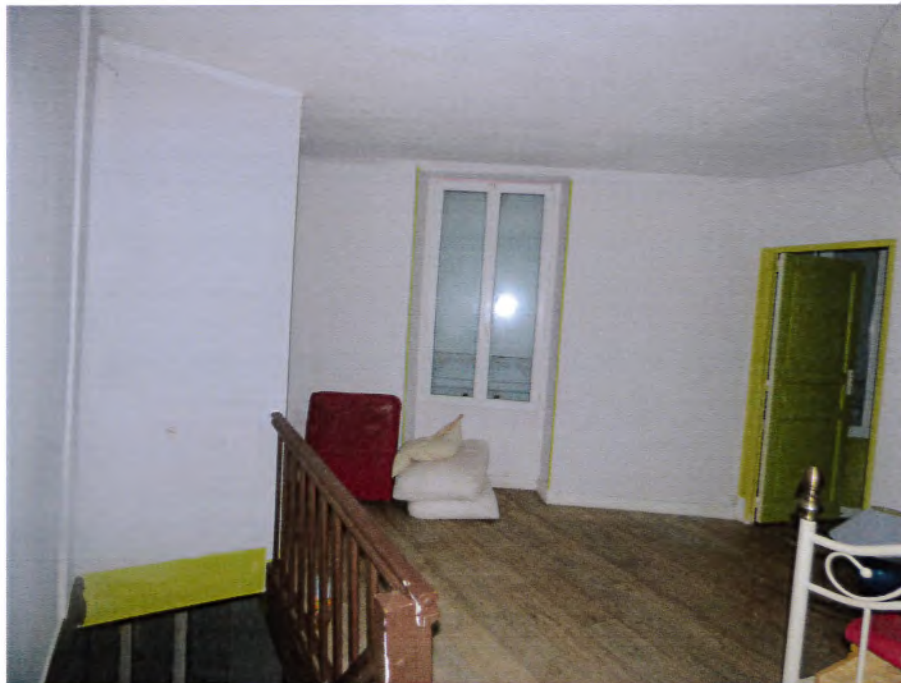
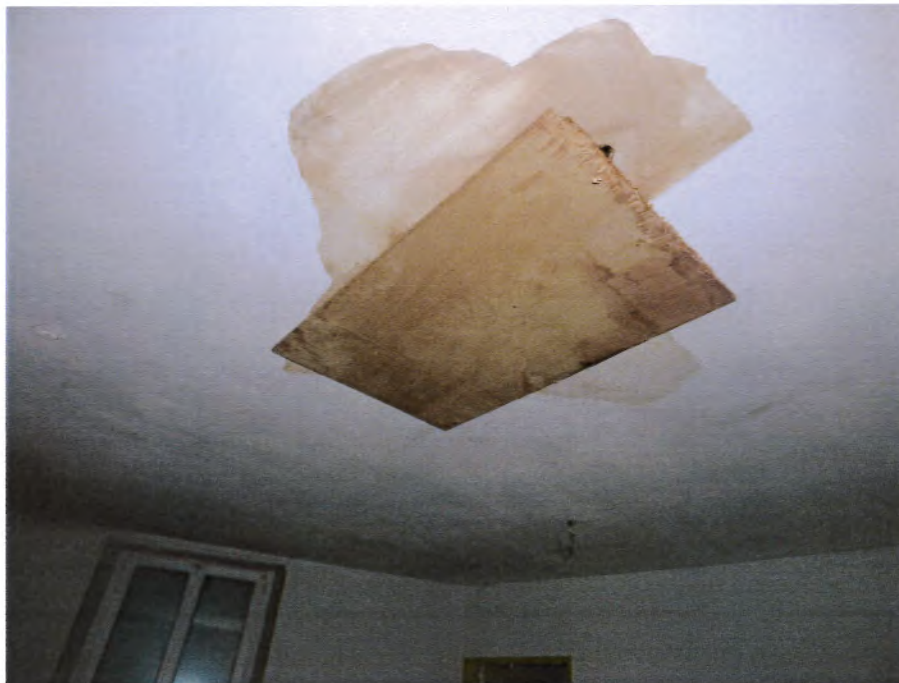
*Appartement n°03 – Chambre étage :*

Le sol est en PVC en très mauvais état.

Le plafond est très fortement dégradé par des infiltrations d'eau et s'est en partie effondré.

Une fenêtre donne sur la rue Jean-Jacques Rousseau, il s'agit d'une fenêtre avec cadre en PVC, vitrage usagé, contrevents extérieurs en bois très usagés.

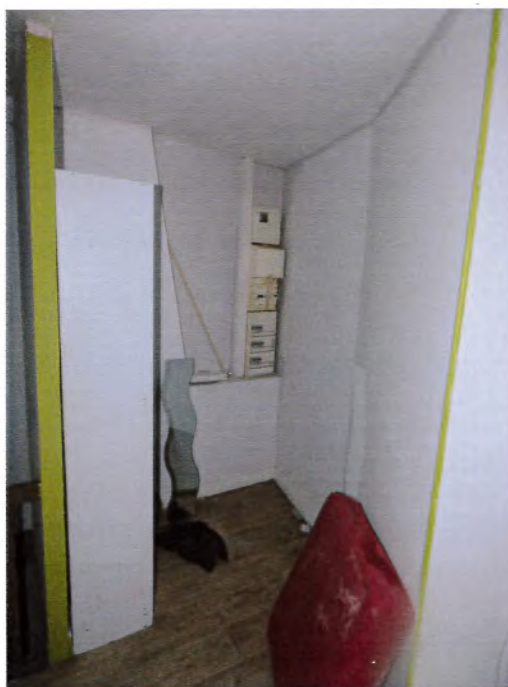
*Appartement n°03 – Compteur et tableau électrique dans chambre :*

Dans cette pièce se trouvent le compteur et le tableau électriques.

L'installation électrique ne répond à aucune norme.

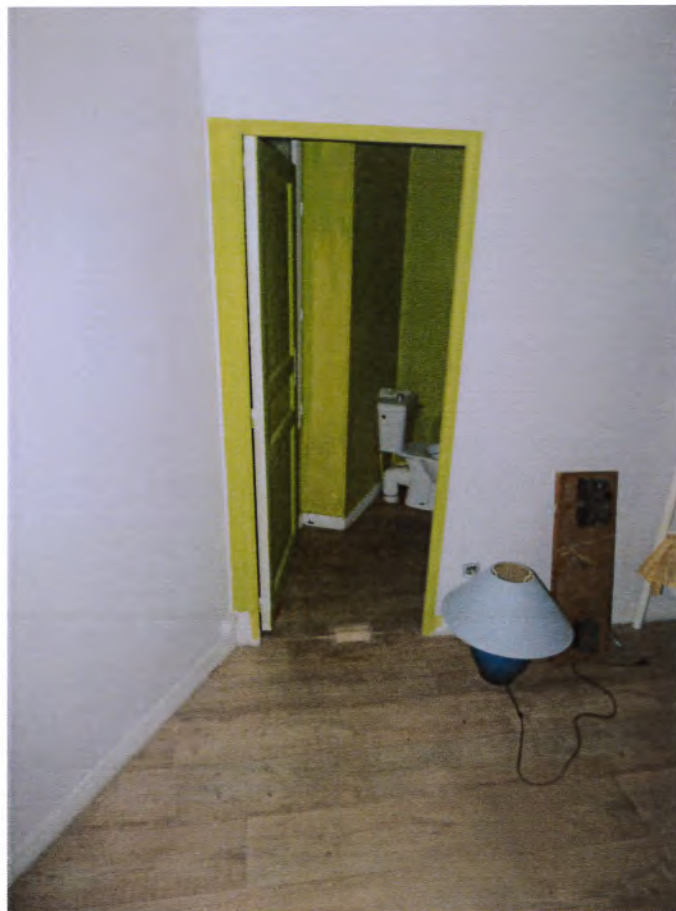
*Appartement n°03 – Porte vers salle d'eau :*

La porte d'accès pleine en bois est ancienne et en très mauvais état.

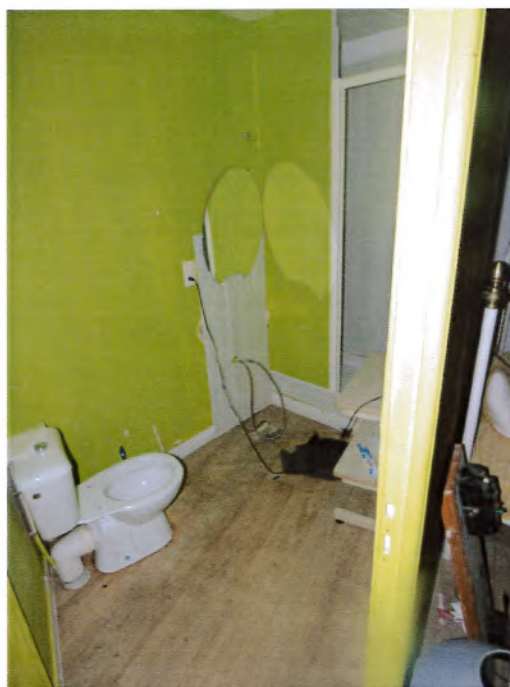
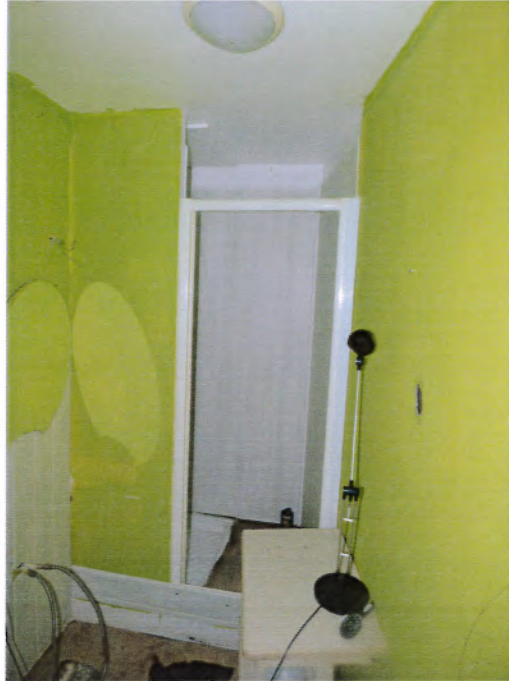
*Appartement n°03 – Salle d'eau/Toilettes :*

Le sol est en PVC en très mauvais état.

Les murs sont revêtus d'une peinture en très mauvais état.

Le plafond est également en très mauvais état et dégradé par des infiltrations d'eau avec un point lumineux.

- Une cuvette W.C en très mauvais état,
- Un bac de douche avec parois réalisées sommairement en lambris PVC.

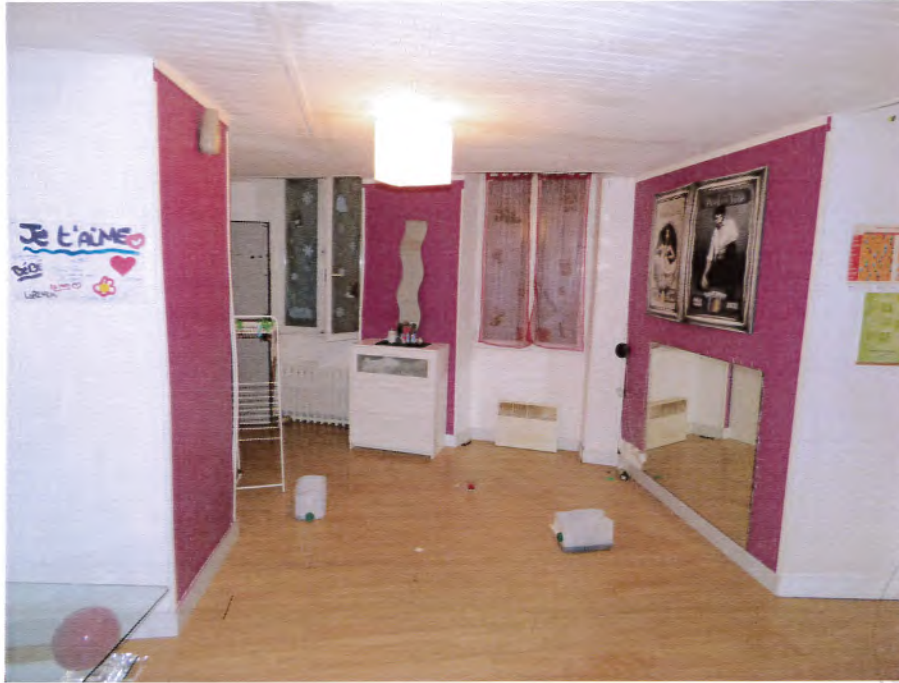
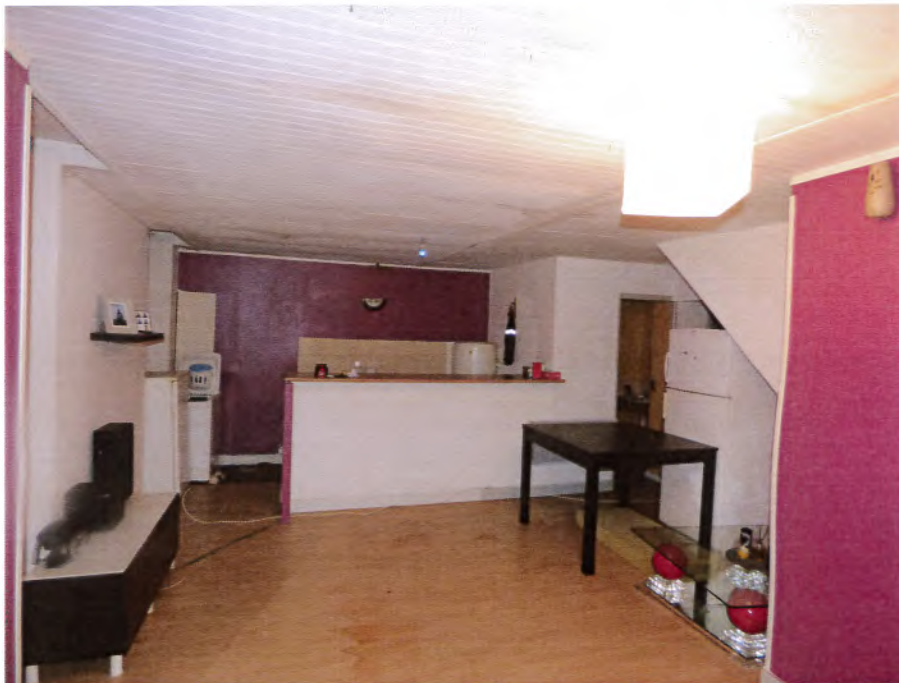
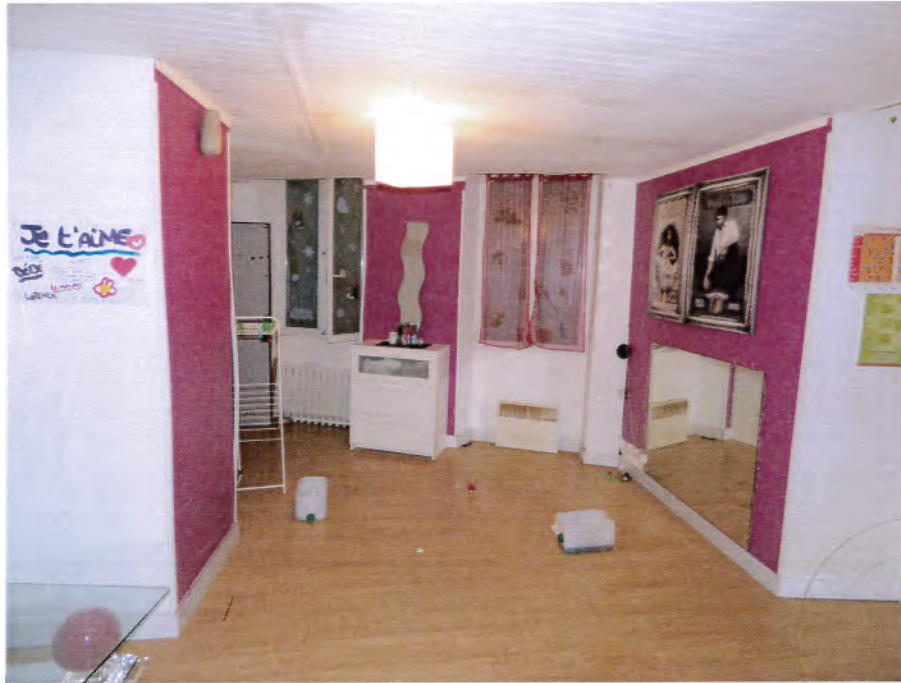
## Appartement n°01 – Séjour :

Le sol est revêtu de parquet flottant est en très mauvais état.

Les murs sont revêtus d'une peinture également en très mauvais état.

Le plafond est revêtu d'un lambris bois peint en très mauvais état et fortement dégradé par des infiltrations d'eau.

Différents récipients sont entreposés au sol pour recueillir ces eaux en provenance de l'appartement situé au-dessus.

Le sol en parquet flottant est encore plus dégradé au niveau de la séparation avec la partie cuisine.

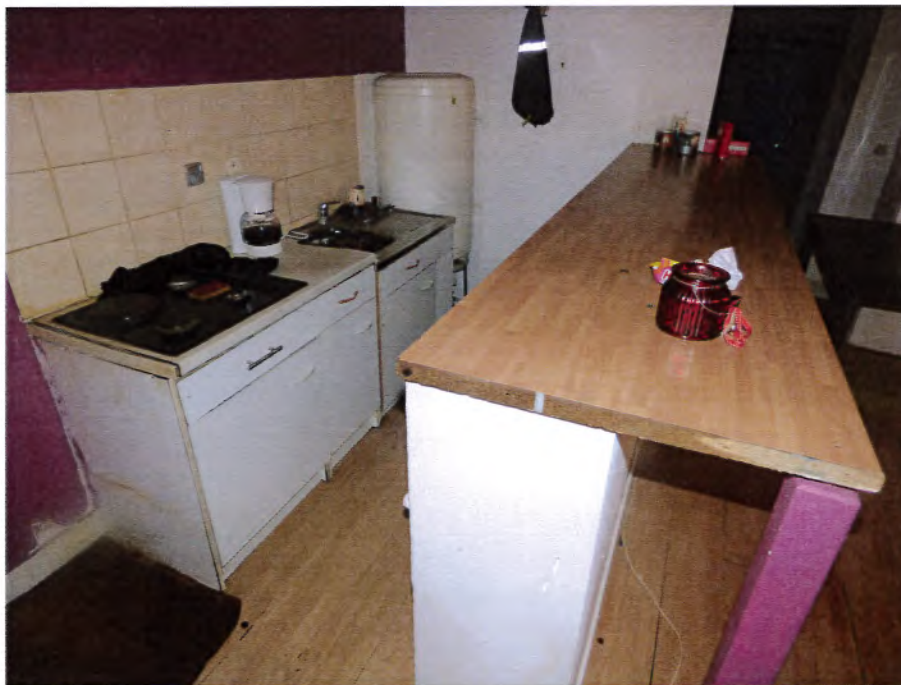
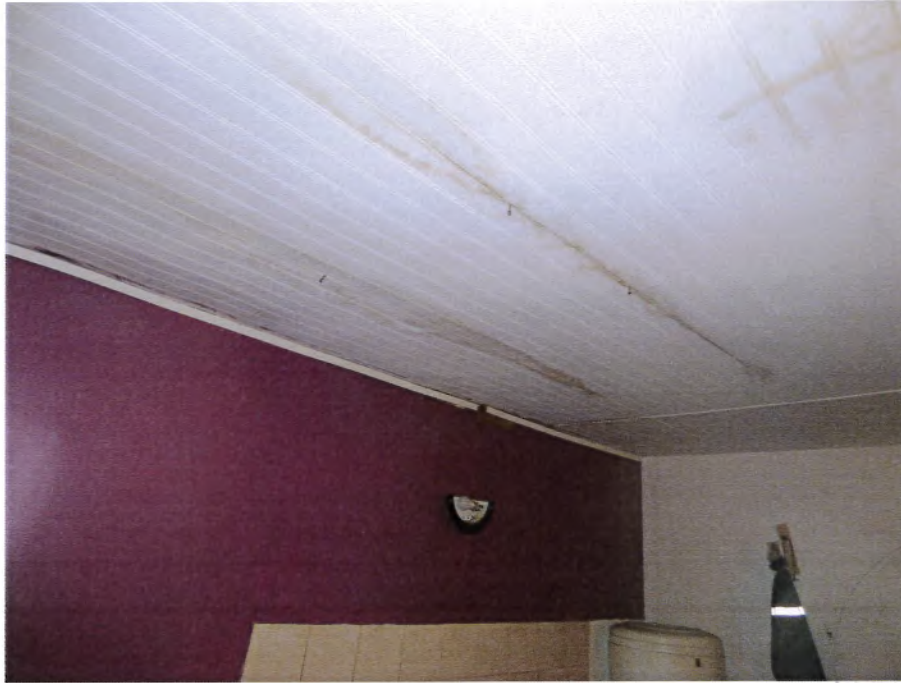
## Appartement n°01 – Cuisine :

Les murs sont revêtus d'une peinture sommaire.

Le plafond est revêtu de lambris bois dégradé par des infiltrations d'eau.

Le mobilier de cuisine est hors d'état d'usage et supporte un évier simple bac en inox avec égouttoir et robinet mitigeur.

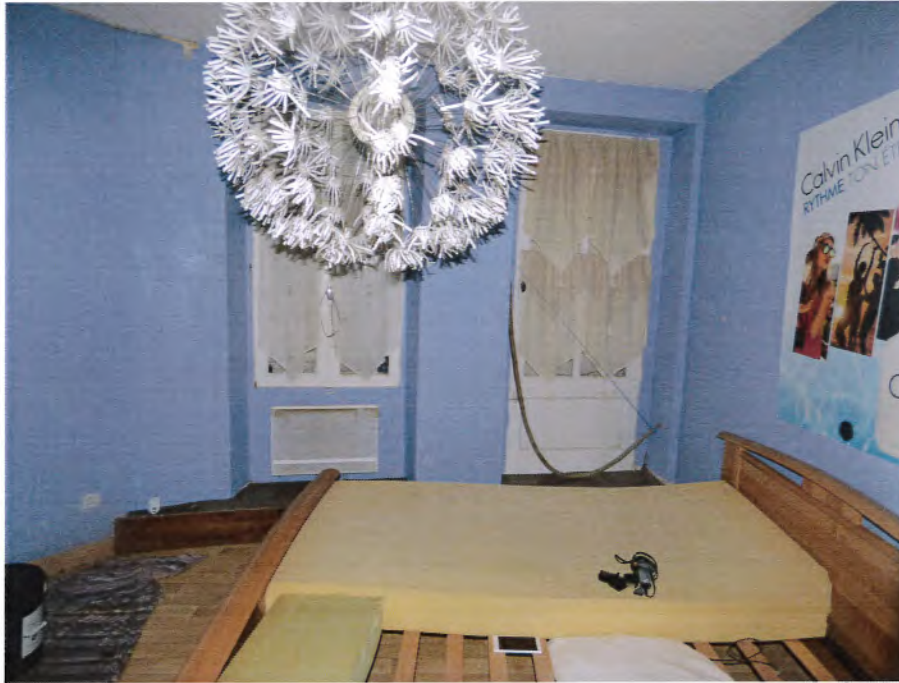
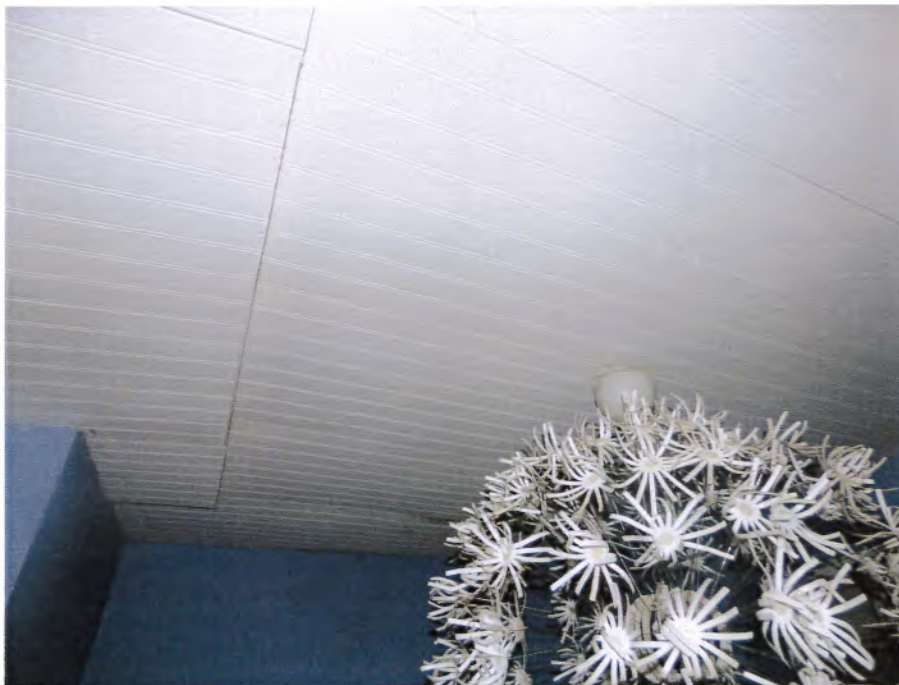
## Appartement n°01 – Chambre :

Le sol est revêtu de PVC imitation parquet en mauvais état.

Les murs sont revêtus d'une peinture en très mauvais état.

Il en est de même pour le plafond lambrissé qui menace de tomber en raisons de fortes d'infiltrations d'eau.

Un récipient est présent au sol pour recueillir les eaux pluviales.

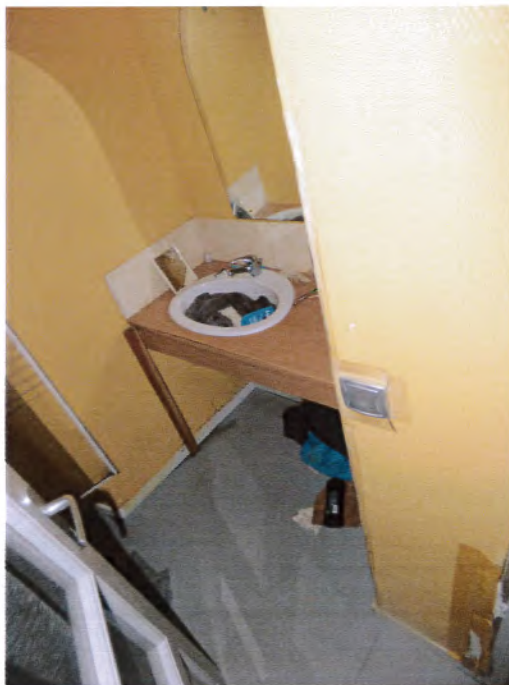
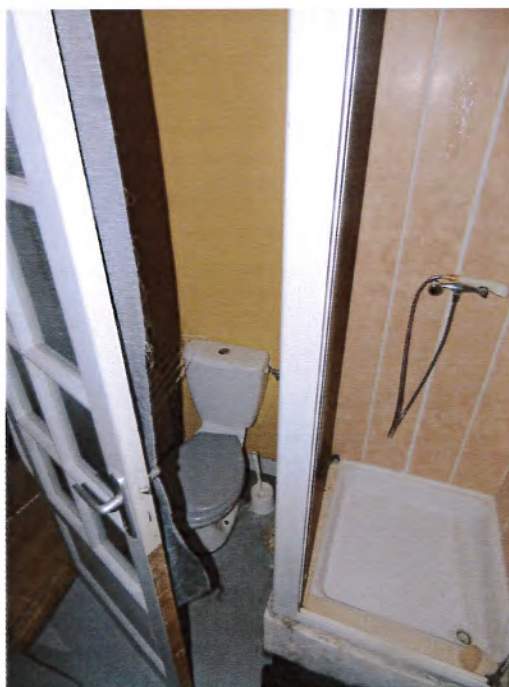
*Appartement n°01 – Salle d'eau :*

L'accès à cette pièce s'effectue depuis la cuisine par une porte vitrée en très mauvais état.

Le sol est en PVC fortement dégradé et endommagé.

Les murs sont revêtus d'une toile de verre peinte en mauvais état.

Le plafond lambrissé est en mauvais état.

- Un plan vaque avec une vasque intégrée,
- Une cabine de douche avec mur habillé de lambris PVC,
- Une cuvette W.C en très mauvais état,
- Un convecteur électrique hors d'état d'usage.

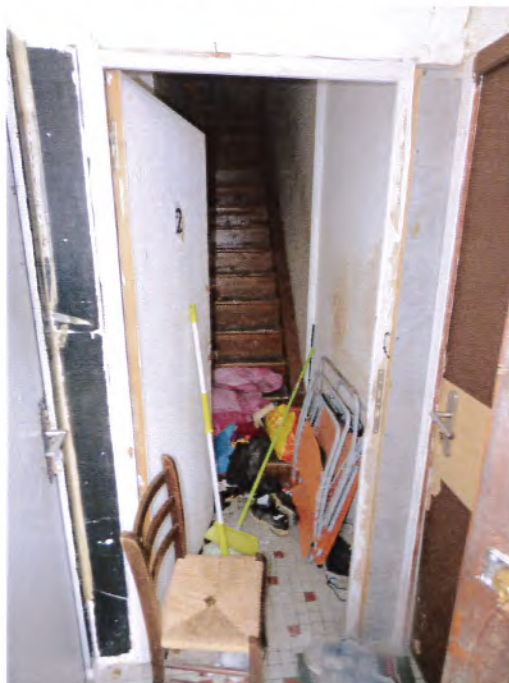
*Accès Appartement n°02 vers 1<sup>er</sup> étage :*

L'accès à cet appartement s'effectue par un escalier en mauvais état depuis le dégagement d'entrée avec une porte en partie cassée et ne fermant plus.

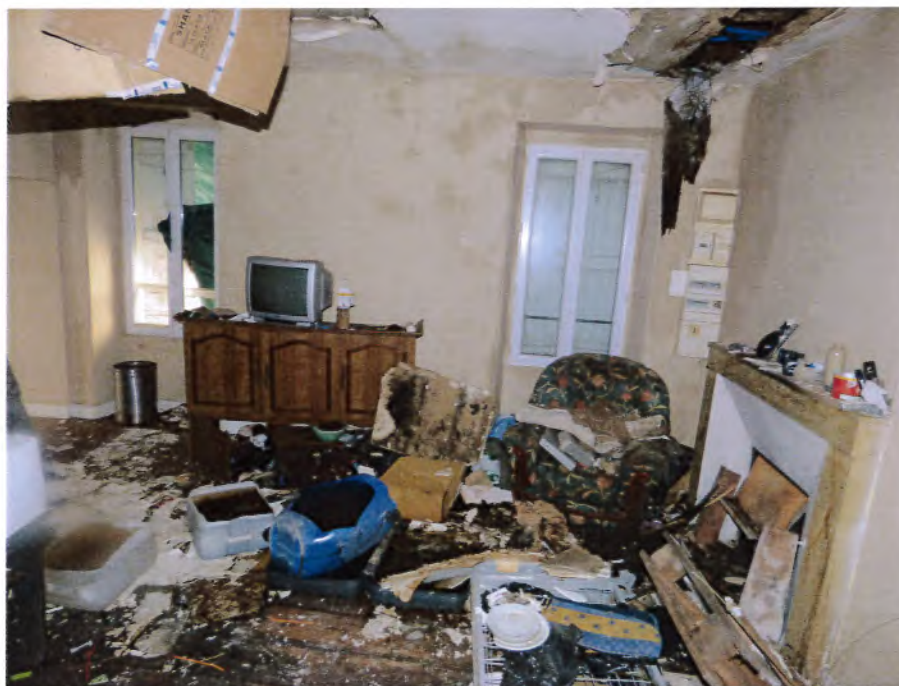
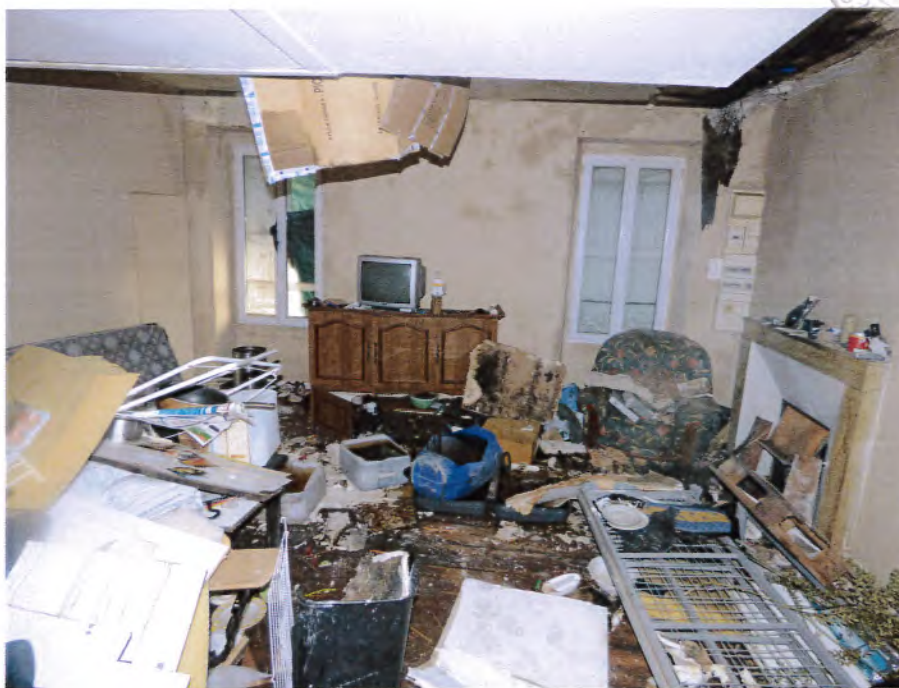
## Appartement n°02 – Pièce de vie principale :

Le sol est revêtu de parquet hors d'état d'usage et ravagé par des infiltrations d'eau.

Les murs sont revêtus d'une peinture hors d'état d'usage.

Le plafond en placo-plâtre est en grande partie totalement effondré.

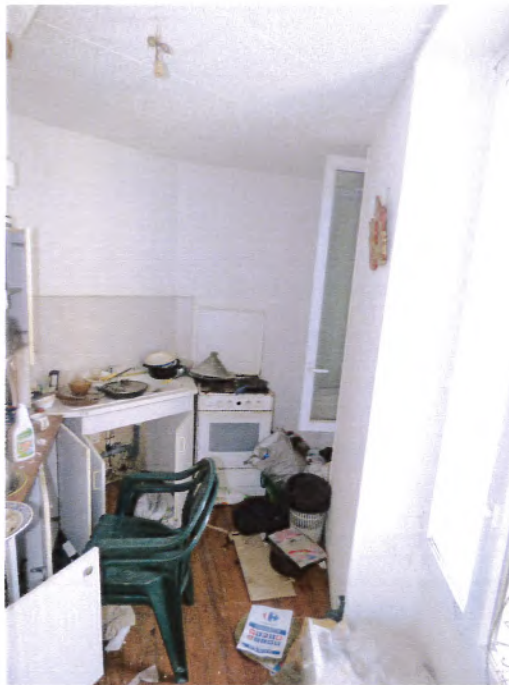
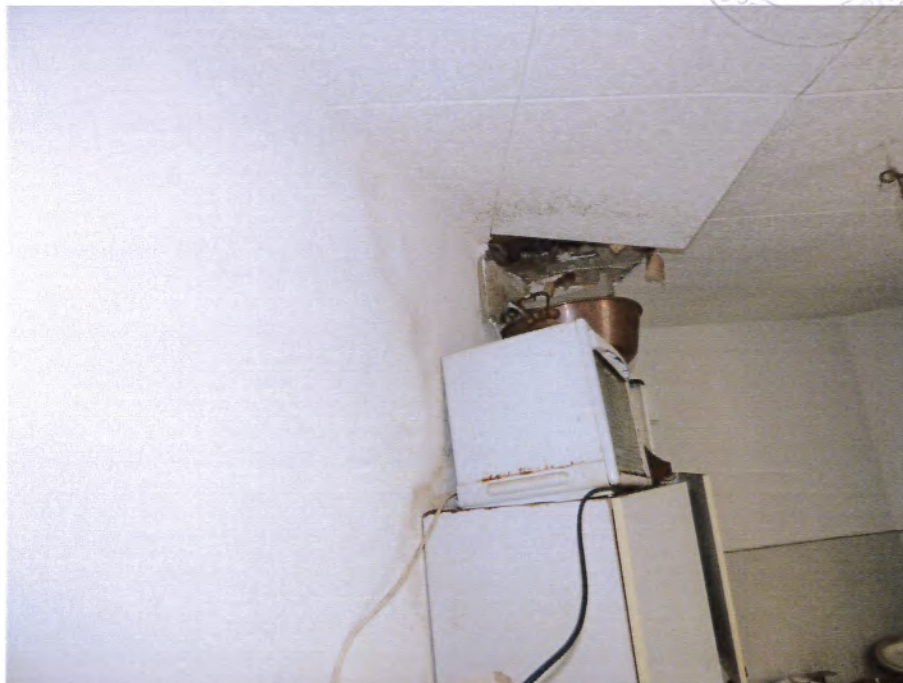
## Appartement n°02 – Cuisine :

Le sol est revêtu de parquet hors d'état d'usage.

Les murs sont revêtus d'une toile de verre hors d'état d'usage.

Le plafond est doublé de dalles de polystyrène, il est en partie effondré en raison de fortes infiltrations d'eau.

- Un évier simple bac composite avec égouttoir et robinet mitigeur reposant sur un placard deux portes, le tout hors d'état d'usage.

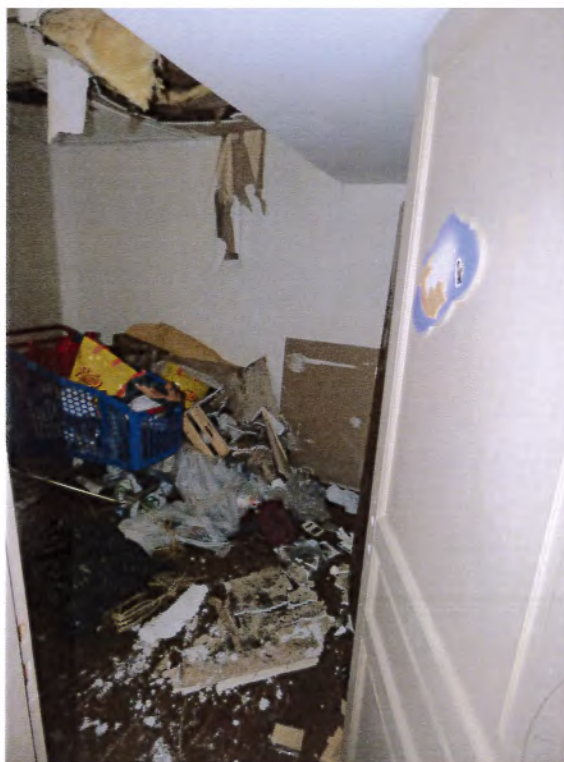
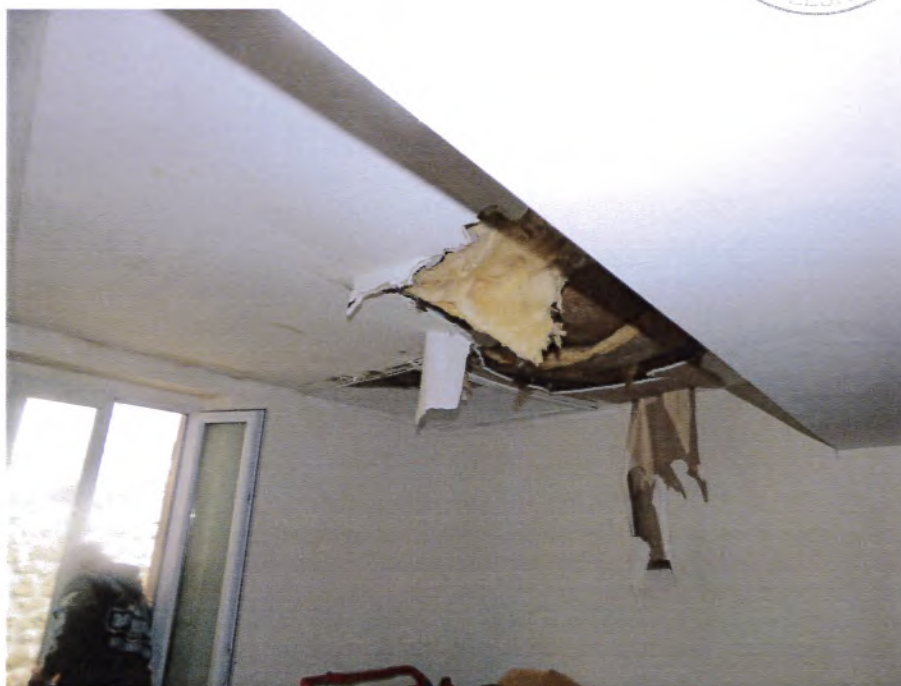
## Appartement n°02 – Pièce à usage de chambre :

La porte d'accès est démunie de poignée.

Le sol est revêtu de parquet ravagé par des infiltrations d'eau.

Le plafond est en partie effondré en raison d'infiltrations d'eau.

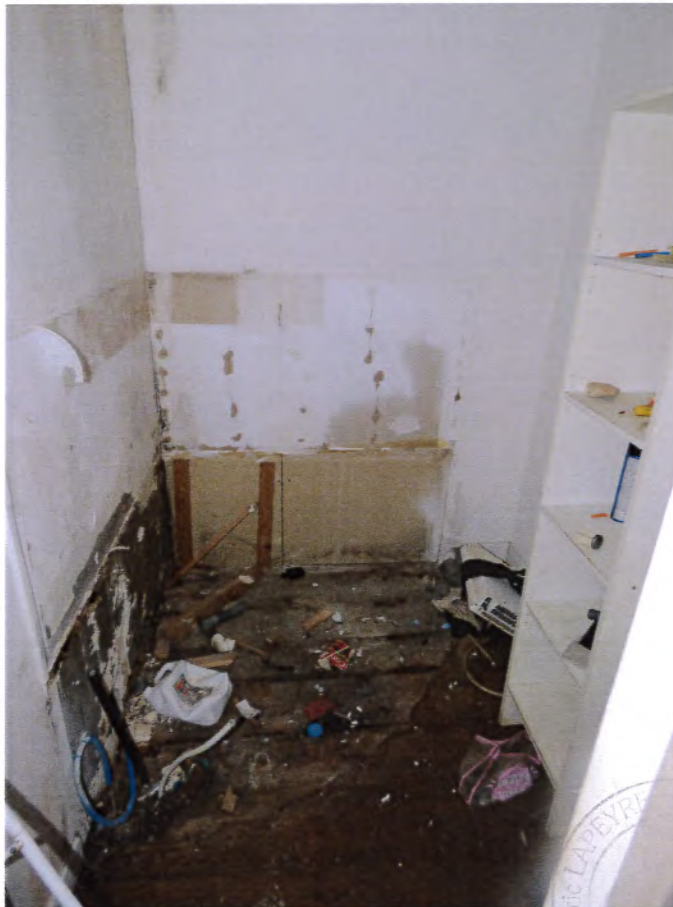
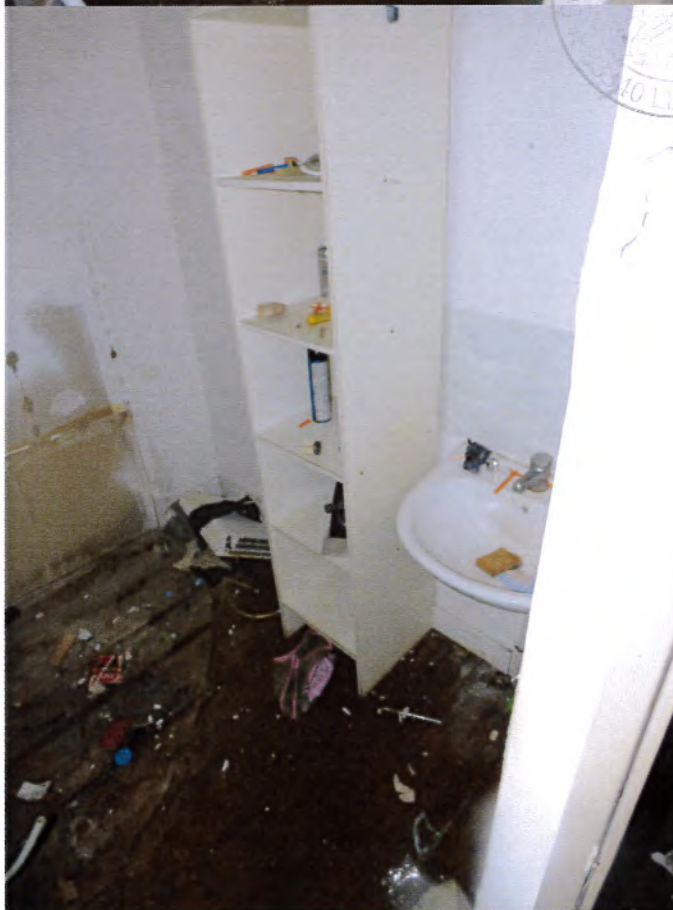
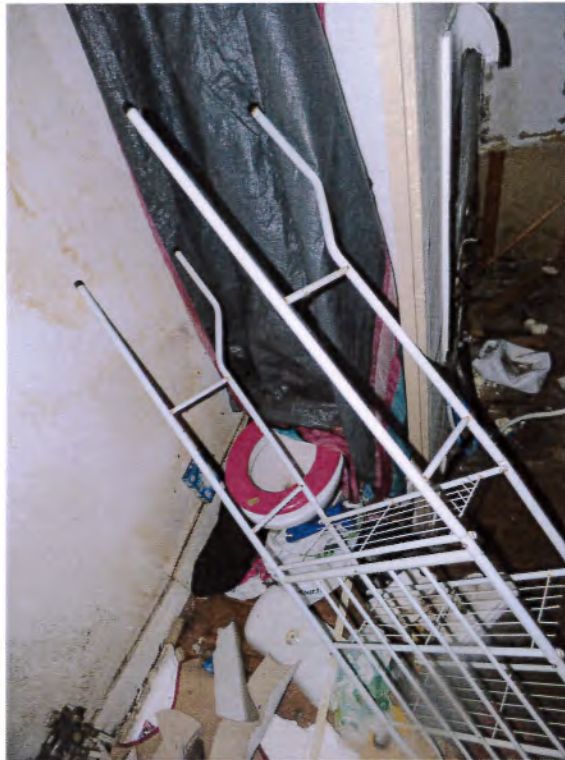
## Appartement n°02 – L'ancienne salle d'eau :

Cette pièce est totalement délabrée.

Le sol est revêtu de parquet hors d'état d'usage.

Les murs sont totalement dégradés.

Le plafond est en partie effondré.

À l'arrière, séparé par une cloison se trouve une cuvette W.C disparaissant sous les gravats ainsi qu'un cumulus électrique.

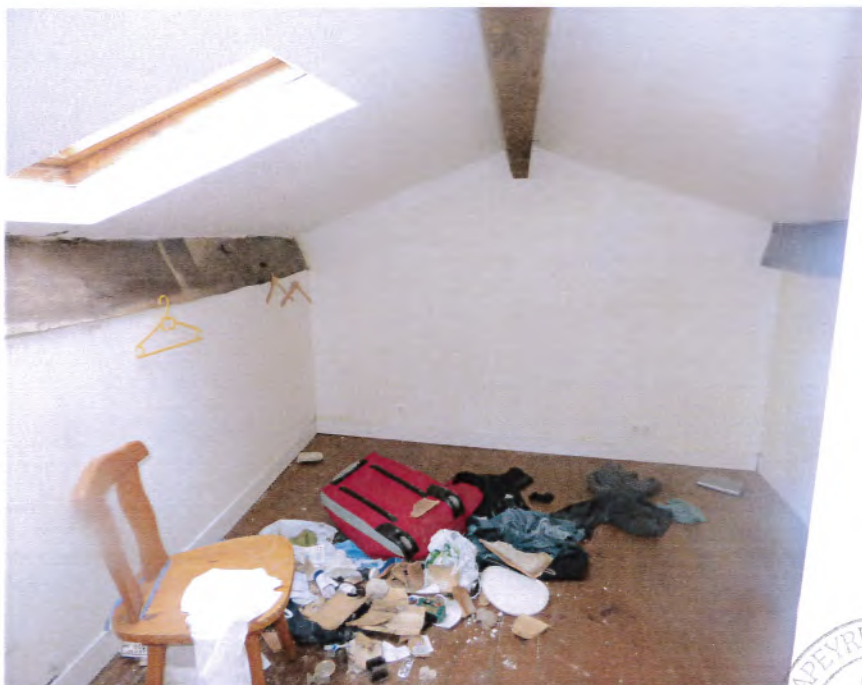
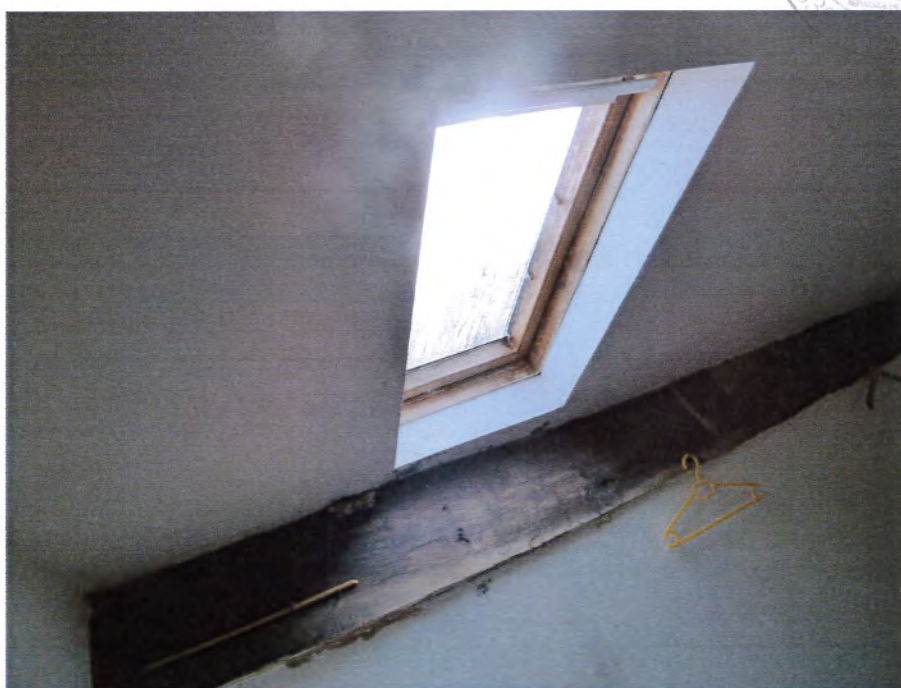
## Appartement n°02 Chambre en étage :

La porte d'accès est ancienne et en mauvais état.

Le sol est revêtu de parquet ancien et très usagé.

Les murs sont revêtus d'une peinture en mauvais état.

Le plafond rampant double-pente en placoplâtre est équipé d'une fenêtre de toit en très mauvais état et fuyarde.

La panne latérale Est est rongée par l'humidité.

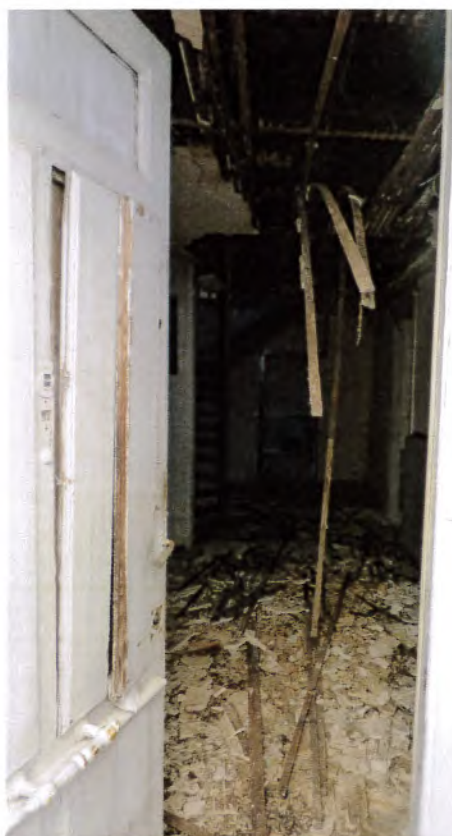
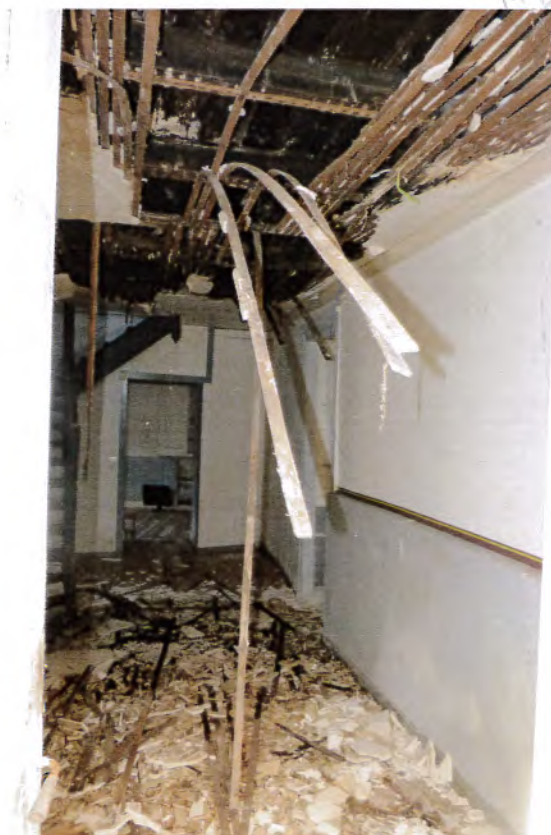
*Appartement au n°02 A rue Rose – Pièce principale :*

Le sol est revêtu de parquet en très mauvais état et ravagé par des infiltrations d'eau.

Les murs sont partiellement revêtus de toile de verre peinte en très mauvais état ou d'un crépis hors d'état d'usage, moisi et se décollant.

Le plafond en plâtre sur lattis de bois s'est effondré sur quasiment la totalité de la surface de cette pièce en raison d'infiltrations d'eau.

Un convecteur électrique est arraché du mur.
