## PROCES VERBAL DE DESCRIPTION

## LE MERCREDI VINGT SIX JUIN DEUX MILLE DIX NEUF

353, route de l'Etang – 33220 SAINT-AVIT-SAINT-NAZAIRE  
(enregistré au cadastre section B n° 29 pour 5 a 94 ca et section B n° 35 pour 5 a 55 ca à l'adresse 6, lieu-dit Guillou).

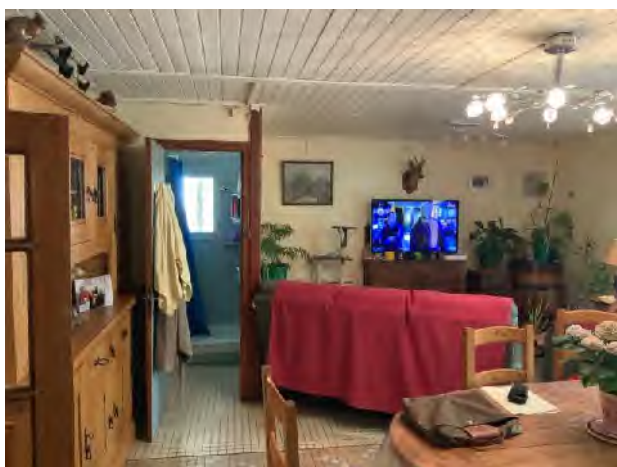
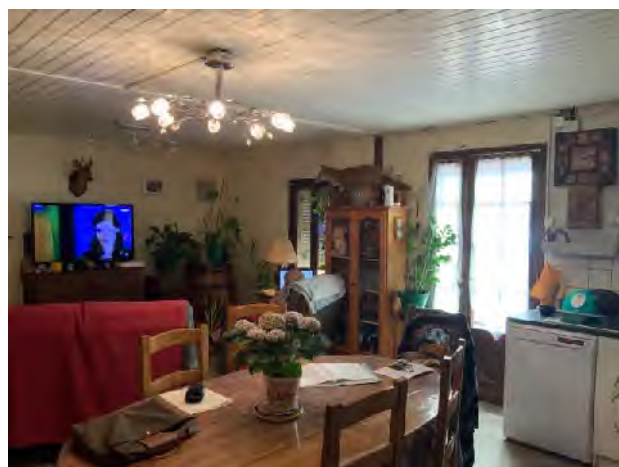
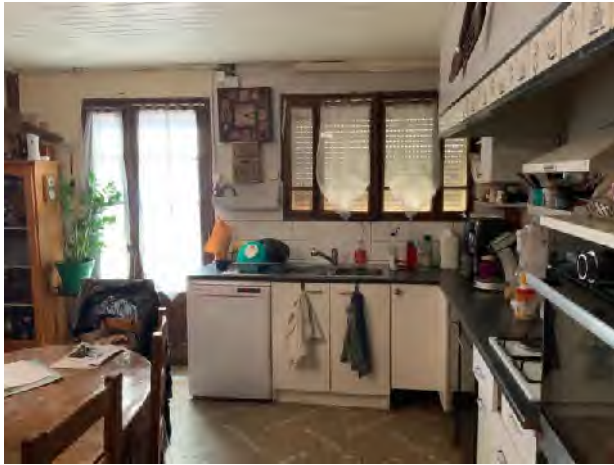
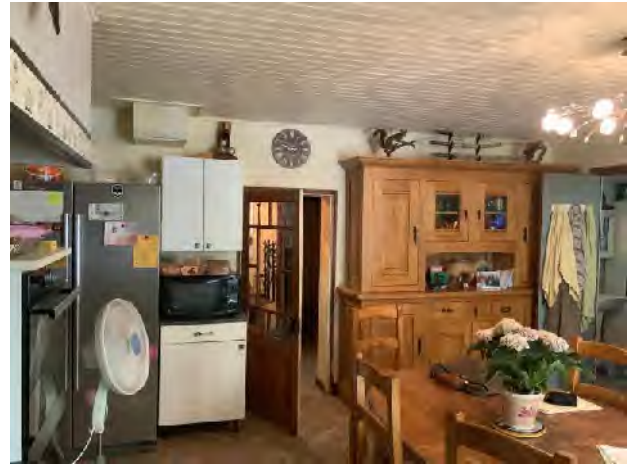
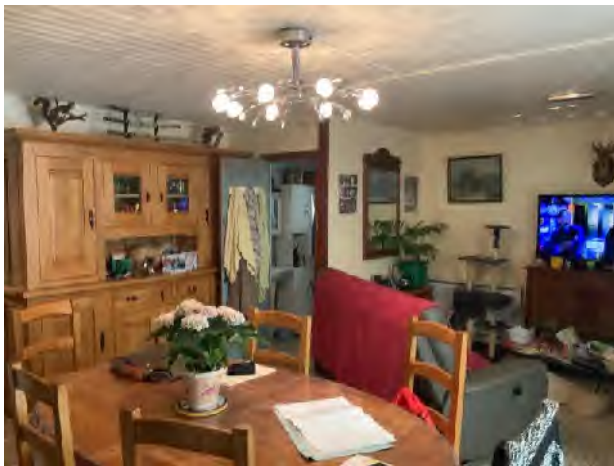
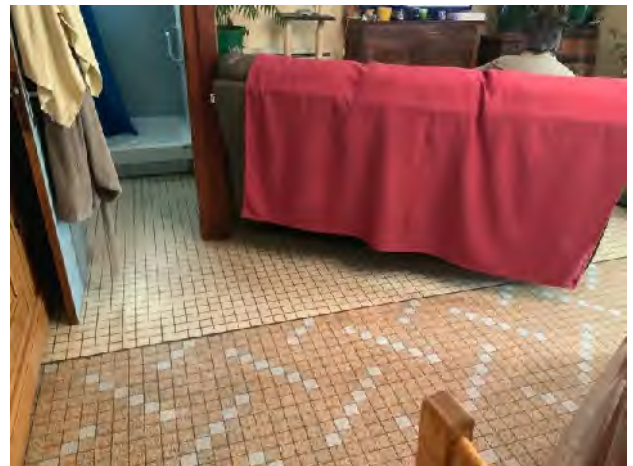
## PIÈCE À VIVRE AVEC COIN CUISINE

L'**accès** s'effectue par une porte d'entrée en mauvais état, de couleur marron, ouverture battant double, avec une poignée à bec de cane en métal, extérieur verni, intérieur verni, serrure monopoint, 1 verrou. Présentant un survitrage et volets roulant en PVC manuel, équipé d'une serrure.

Les **plinthes** sont en carrelage en mauvais état, de couleur marron.

L'**éclairage naturel** de la pièce est assuré par deux fenêtres en mauvais état, de couleur marron, ouverture battant double, châssis bois, survitrage, volet roulant électrique en pvc.

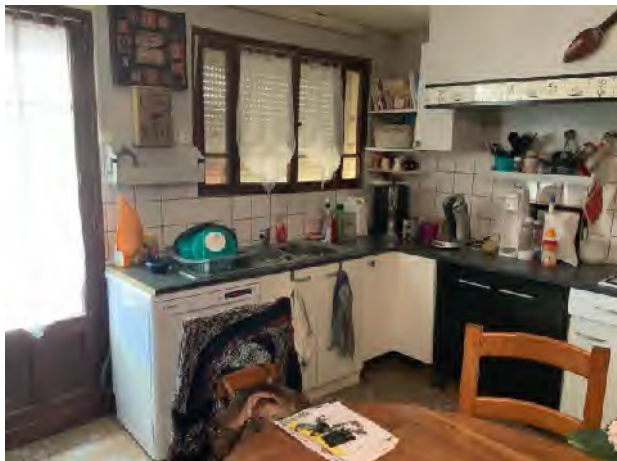
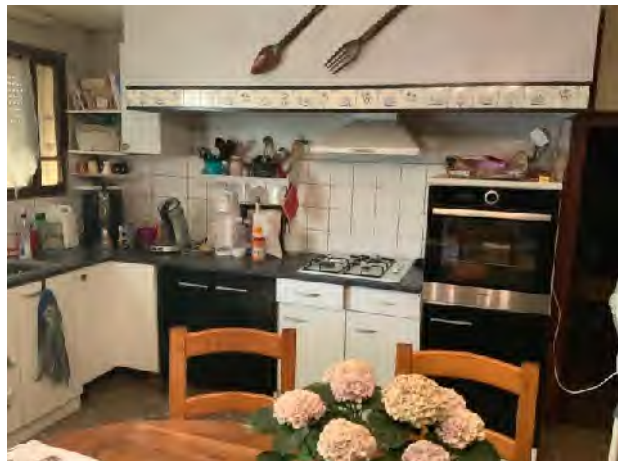
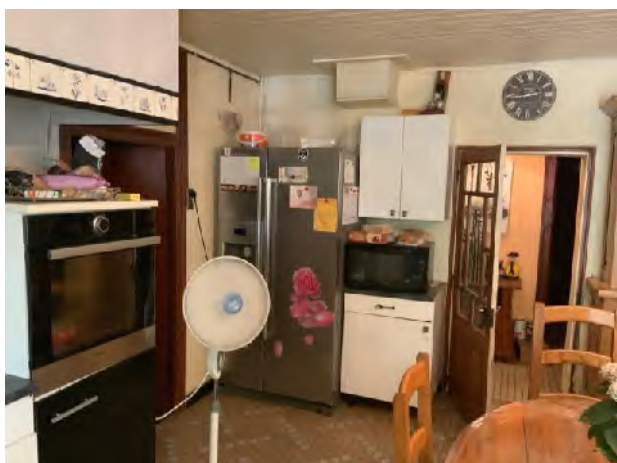
## COIN CUISINE

L'ensemble est en mauvais état.

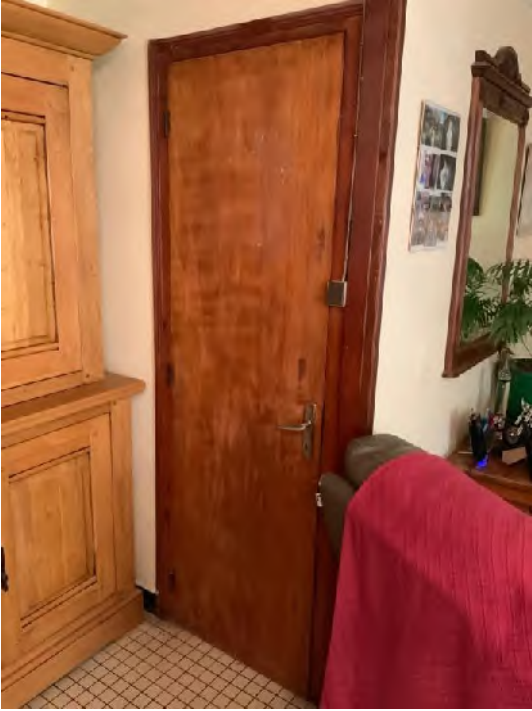
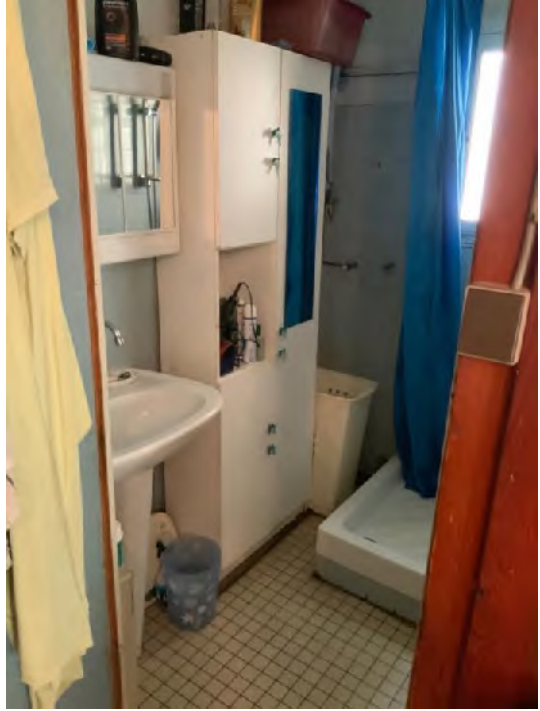
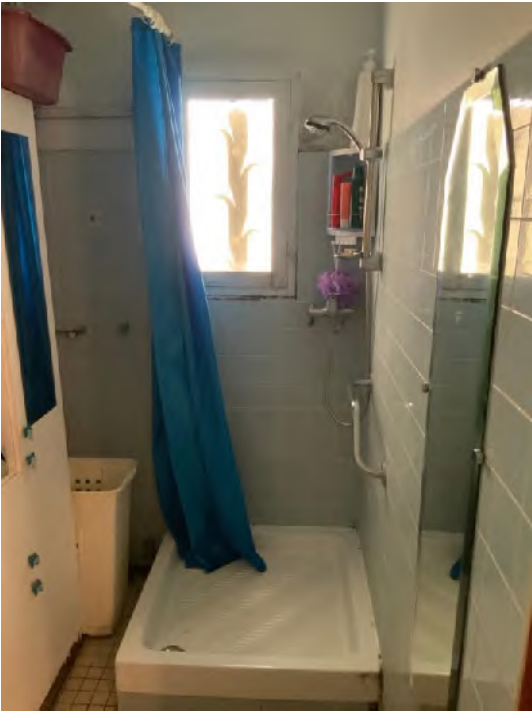
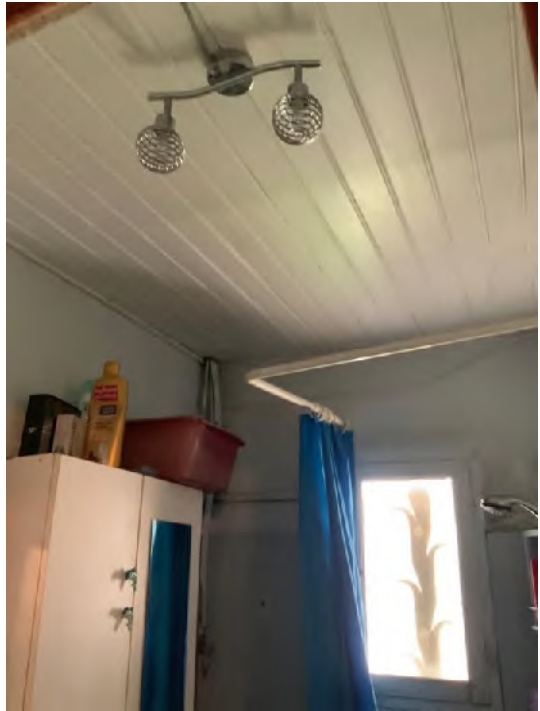
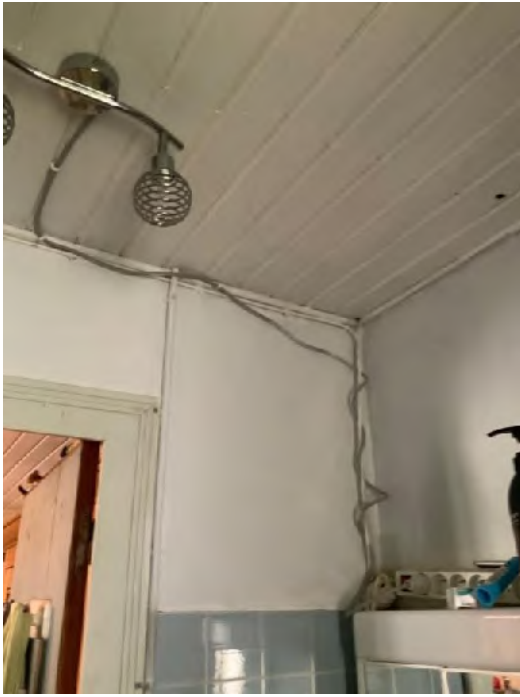
## SALLE DE BAIN

Le **sol** est recouvert de carrelage en mauvais état, de couleur marron, en mosaïques, en forme de mosaïques.

Les **plinthes** sont en carrelage en mauvais état, de couleur marron, en faïence.

Les **murs** sont recouverts de carrelage en mauvais état, de couleur bleue, en faïence.

Le **plafond** est recouvert de lambris en bois en mauvais état, de couleur blanche, plafonnier, avec ampoules.

L'**éclairage naturel** de la pièce est assuré par une fenêtre en mauvais état, de couleur blanche, ouverture battant simple, châssis bois, simple vitrage.

Je constate que l'électricité n'est pas aux normes et comporte de nombreux fils électriques apparents.

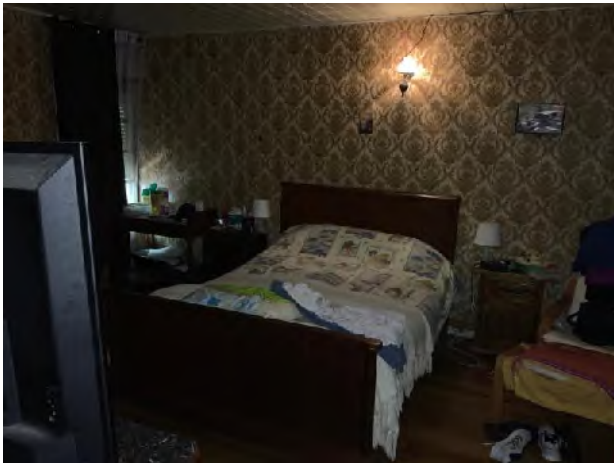
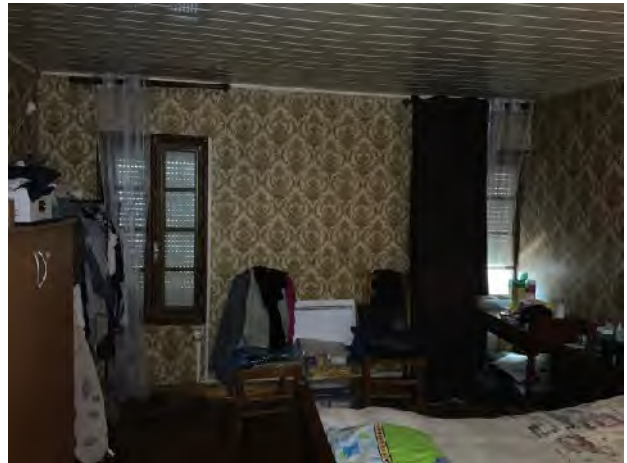
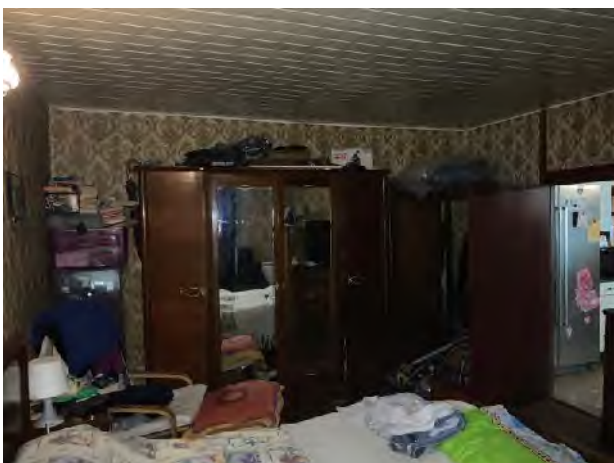
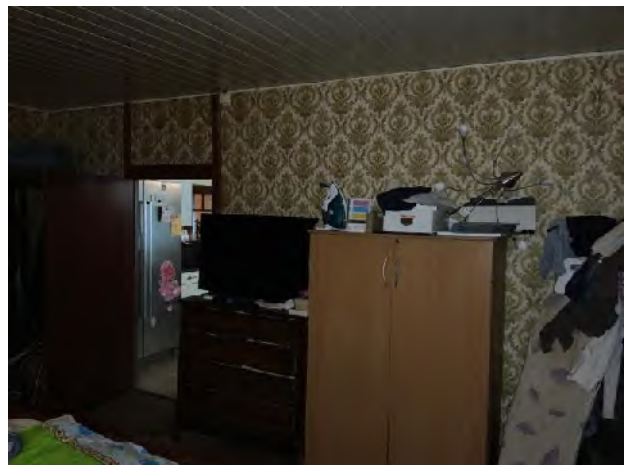
## CHAMBRE 1

Les **plinthes** sont en bois brut en mauvais état, de couleur marron.

Les **murs** sont recouverts de papier peint en mauvais état, de couleur marron, applique murale, avec ampoules.

L'**éclairage naturel** de la pièce est assuré par deux fenêtres en mauvais état, de couleur marron, ouverture battant double, châssis bois, survitrage, volet roulant électrique en aluminium

- un convecteur électrique en mauvais état

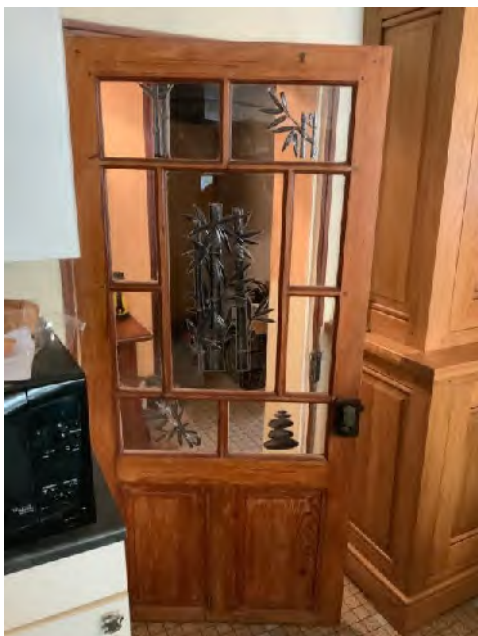
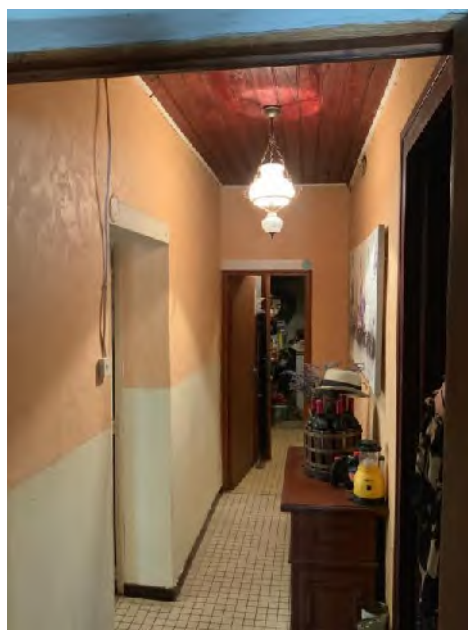
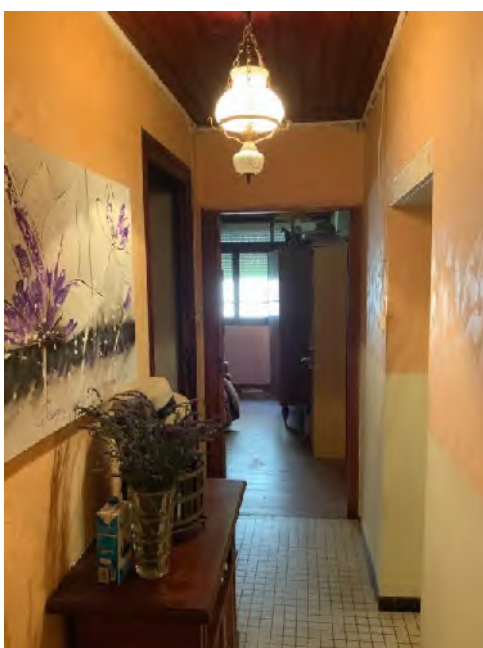
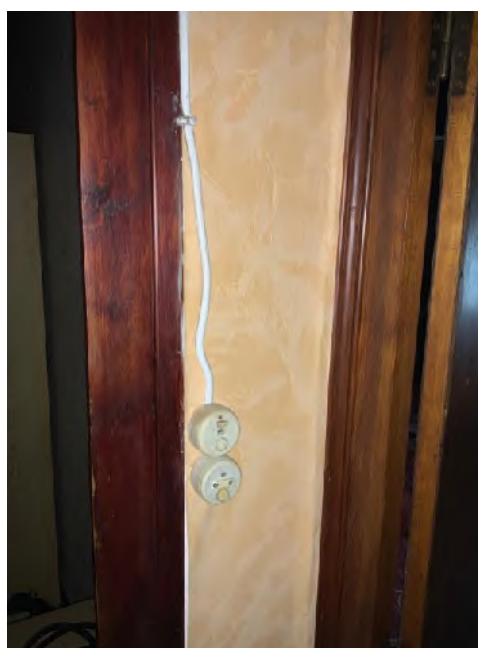
## COULOIR

L'**accès** s'effectue par une porte simple en état d'usage normal, de couleur marron, ouverture battant simple, avec une poignée à bec de cane en métal, extérieur verni, intérieur peint. Je relève un carreau fêlé.

Le **sol** est recouvert de carrelage en mauvais état, de couleur beige, en mosaïques, en forme de mosaïques.

Les **plinthes** sont en carrelage en mauvais état, de couleur marron, en faïence.

Les **murs** sont recouverts d'enduit en mauvais état, de couleur beige. En partie basse et papier peint de couleur orangée en partie haute.

Le **plafond** est recouvert de lambris en bois en mauvais état, de couleur marron, lustre, avec ampoules.

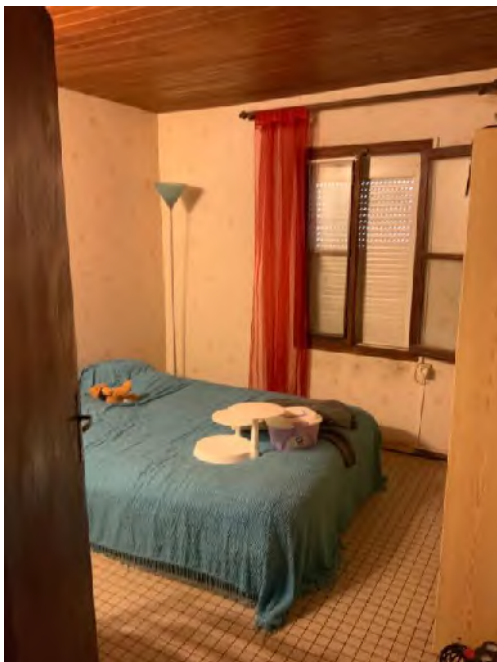
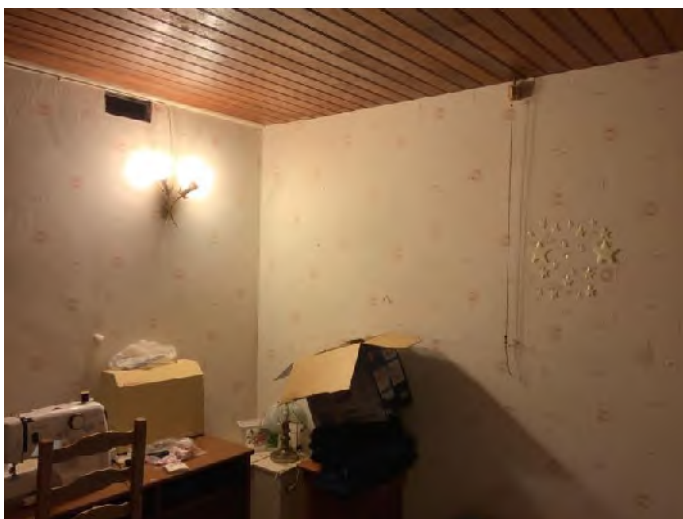
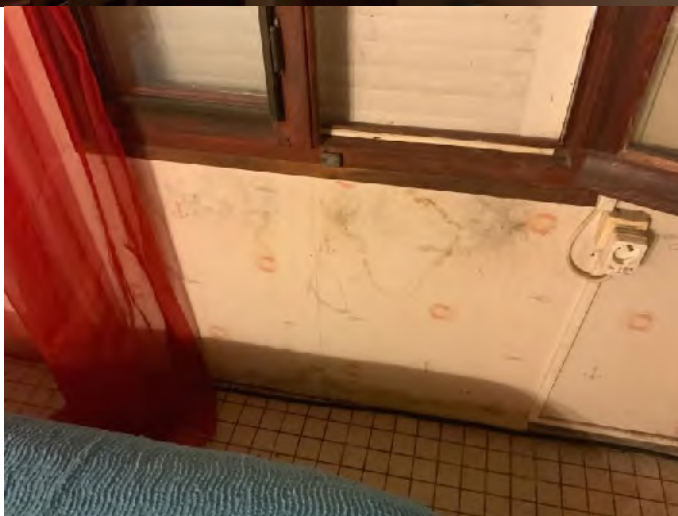
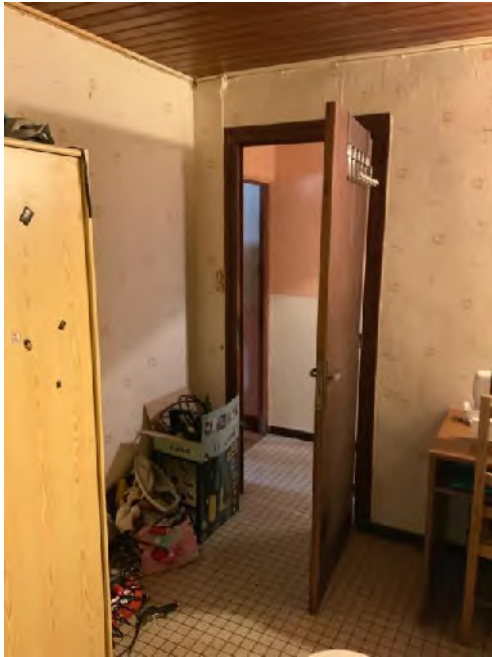
## CHAMBRE 2

Les **murs** sont recouverts de papier peint en mauvais état, de couleur jaune, applique murale, avec ampoules. Traces d'humidité et absence de plinthes sur certains murs.

Je constate un trou rectangulaire tout en haut du mur, au-dessus de l'applique, donnant dans le couloir.

Le **plafond** est recouvert de lambris en bois en mauvais état, de couleur marron.

L'**éclairage naturel** de la pièce est assuré par une fenêtre en mauvais état, de couleur marron, ouverture battant double, châssis bois, survitrage, volet roulant électrique en aluminium.

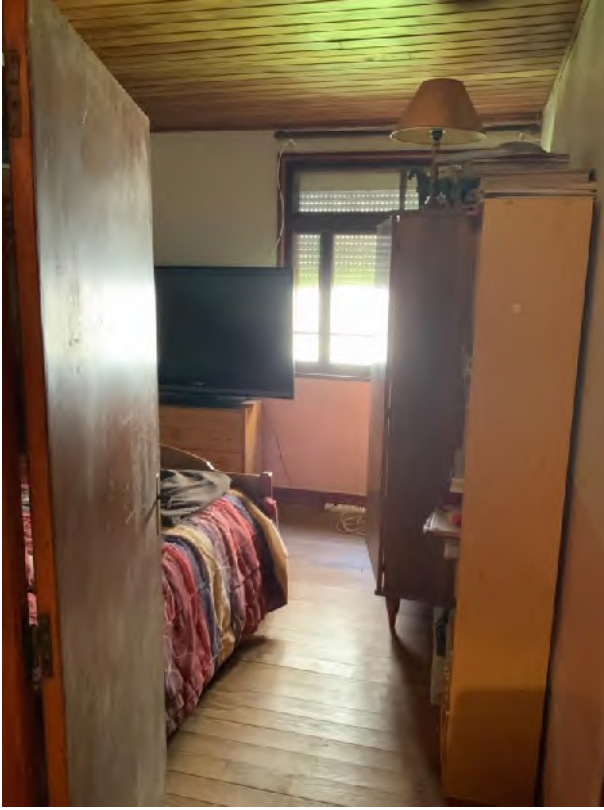
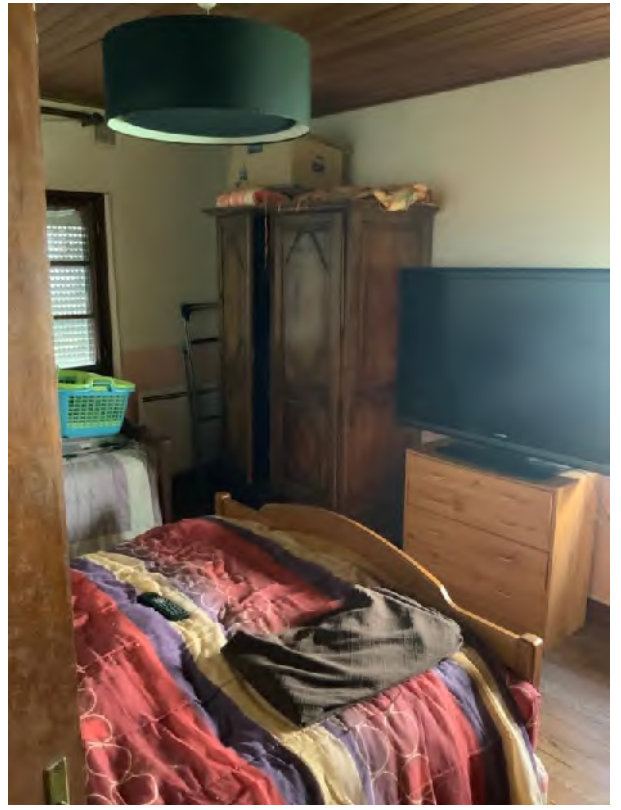
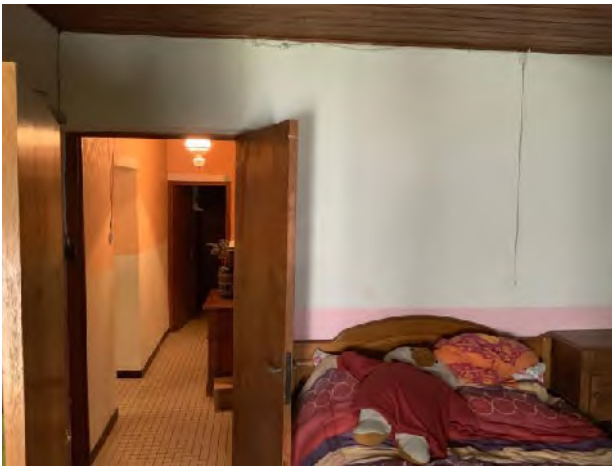
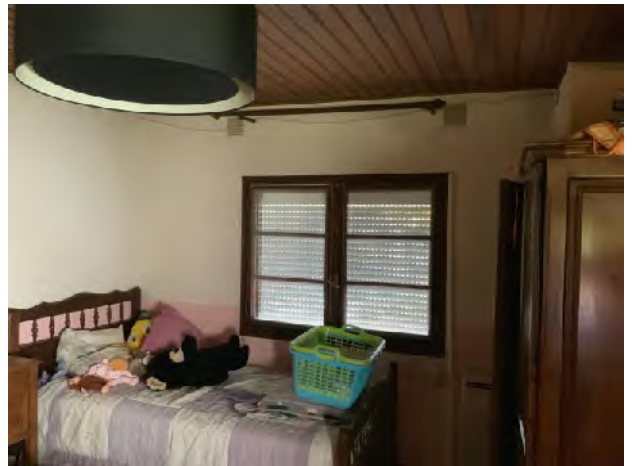
### CHAMBRE 3

**L'accès** s'effectue par une porte simple en mauvais état, de couleur marron, ouverture battant simple, avec une poignée à bec de cane en métal, extérieur verni, intérieur verni.

Les **plinthes** sont en bois brut en mauvais état, de couleur marron.

Les **murs** sont recouverts d'enduit en mauvais état, de couleur beige. Et saumon.

Le **plafond** est recouvert de lambris en bois en mauvais état, de couleur marron, lustre, avec ampoules.

**L'éclairage naturel** de la pièce est assuré par une fenêtre en mauvais état, de couleur marron, ouverture battant double, châssis bois, survitrage, volet roulant électrique en aluminium.

- un convecteur électrique en mauvais état

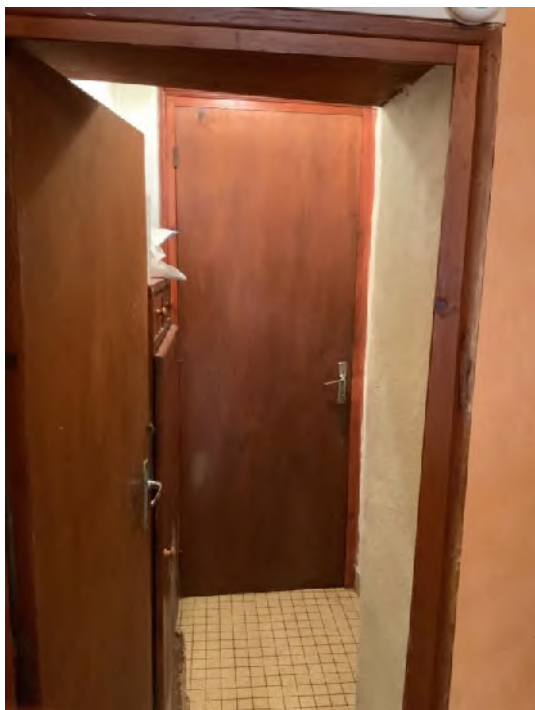
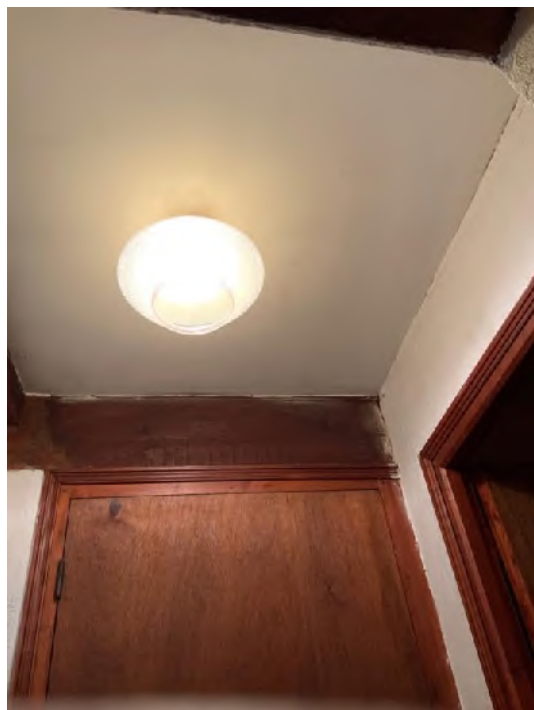
## SAS

L'**accès** s'effectue par une porte simple en mauvais état, de couleur marron, ouverture battant simple, avec une poignée à bec de cane en métal, extérieur verni, intérieur verni.

Le **sol** est recouvert de carrelage en mauvais état, de couleur beige, en mosaïques, en forme de mosaïques.

Les **plinthes** sont en carrelage en mauvais état, de couleur beige.

Les **murs** sont recouverts d'enduit en mauvais état, de couleur jaune.

Le **plafond** est recouvert de peinture en mauvais état, de couleur jaune, globe lumineux avec cache.

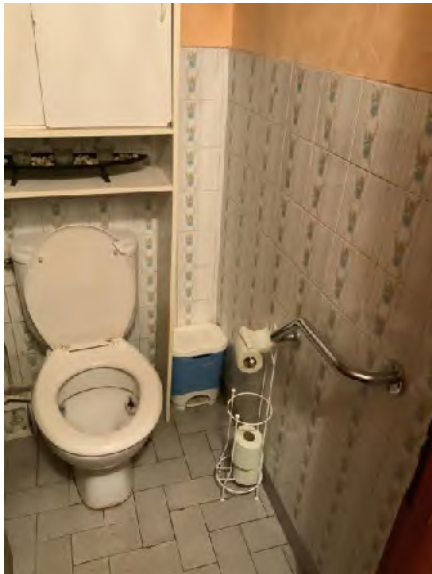
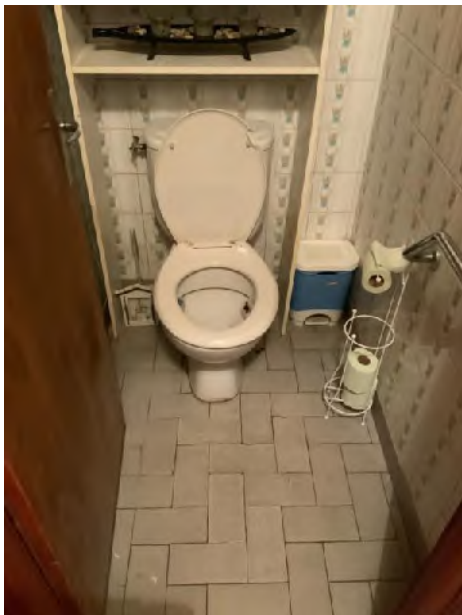
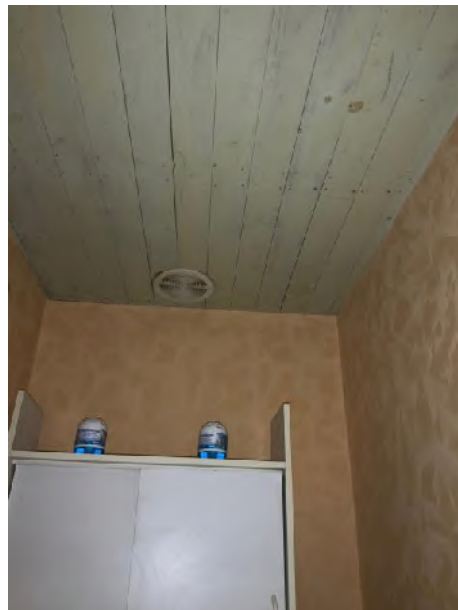
## WC

L'accès s'effectue par une porte simple en mauvais état, de couleur marron, ouverture battant simple, avec une poignée à bec de cane en métal, extérieur verni, intérieur verni.

Le sol est recouvert de carrelage en mauvais état, de couleur grise, en faïence.

Les plinthes sont en carrelage en mauvais état, de couleur grise, en faïence.

Les murs sont recouverts de carrelage en mauvais état, de couleur grise, en faïence. Et peinture à effets en partie haute.

Le plafond est recouvert de lambris en bois en mauvais état, de couleur grise.

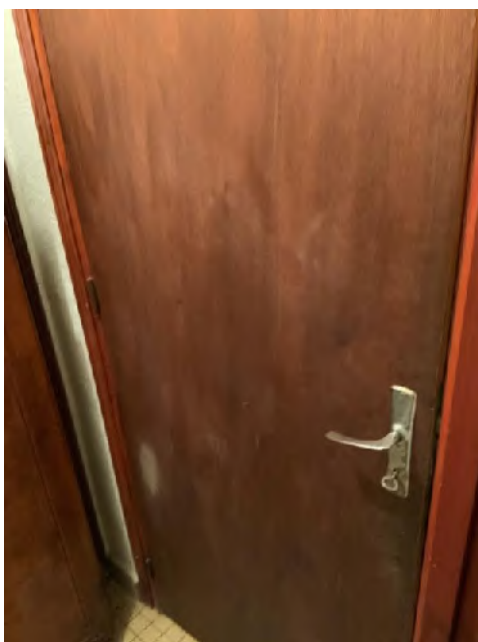
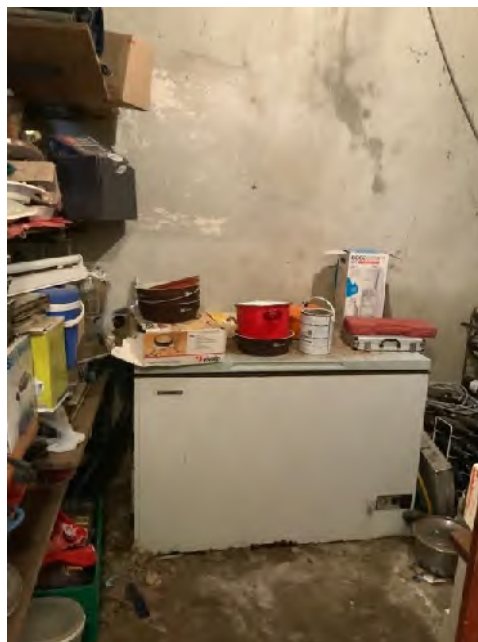
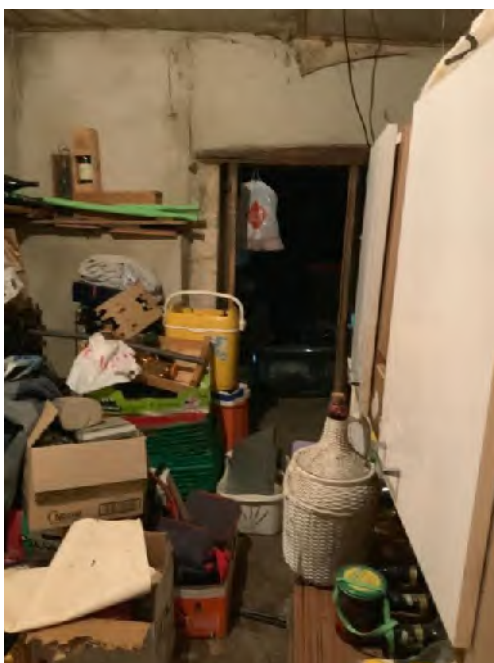
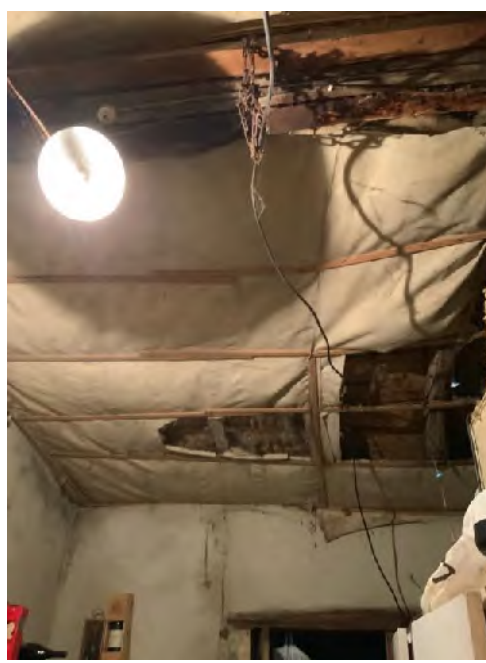
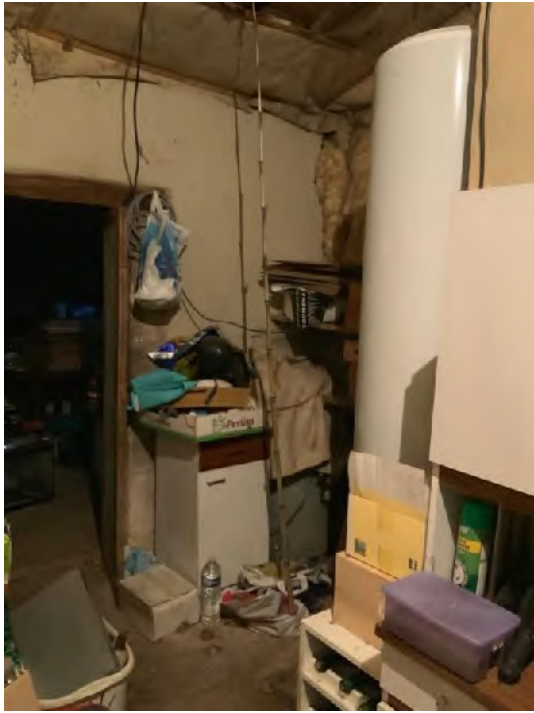
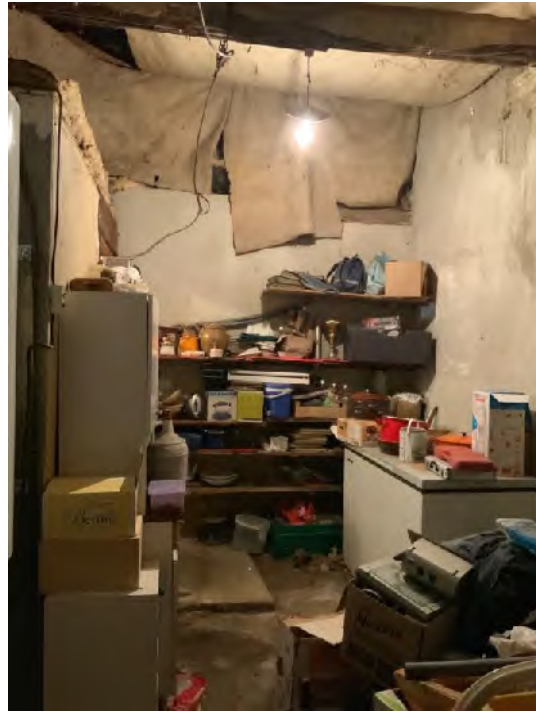
## DÉBARRAS

L'accès s'effectue par une porte simple en mauvais état, de couleur marron, ouverture battant simple, avec une poignée à bec de cane en métal, extérieur verni, intérieur verni, serrure monopoint.

Le sol est recouvert d'une chape brute en mauvais état, de couleur grise.

Les murs sont recouverts d'enduit en mauvais état, de couleur grise.

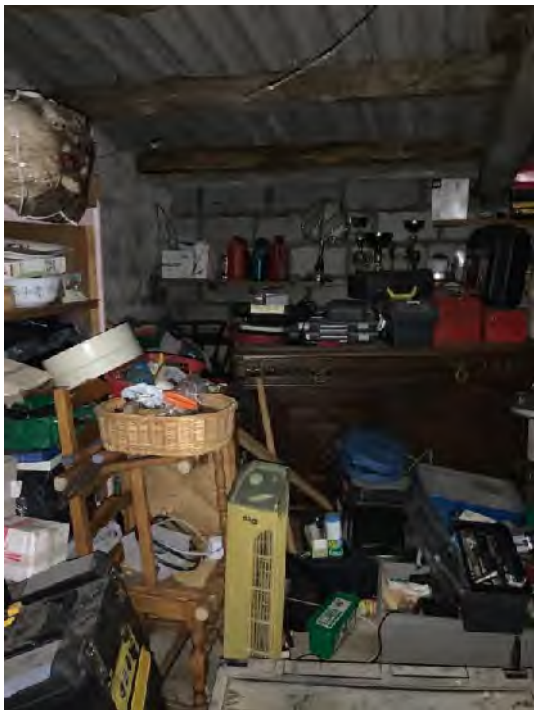
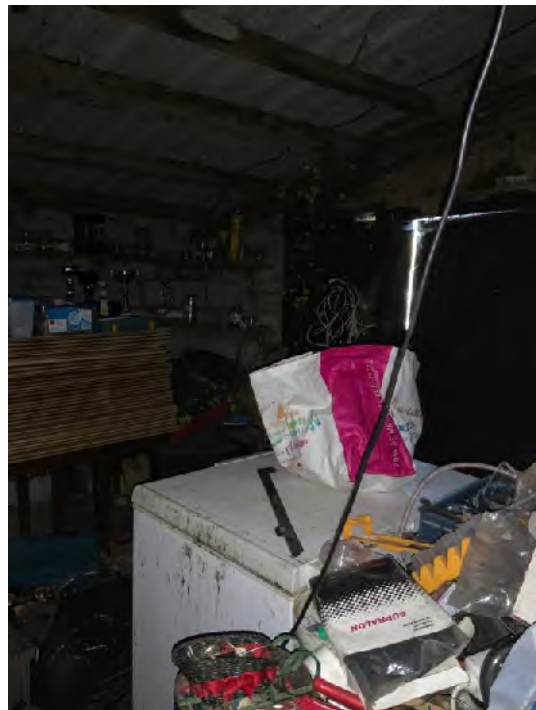
## ATELIER

L'**accès** s'effectue par une porte simple en mauvais état, de couleur marron, ouverture battant double, extérieur à l'état brut, intérieur à l'état brut.

Le **sol** est recouvert d'une chape brute en mauvais état.

Le **plafond** est recouvert de everite en mauvais état.

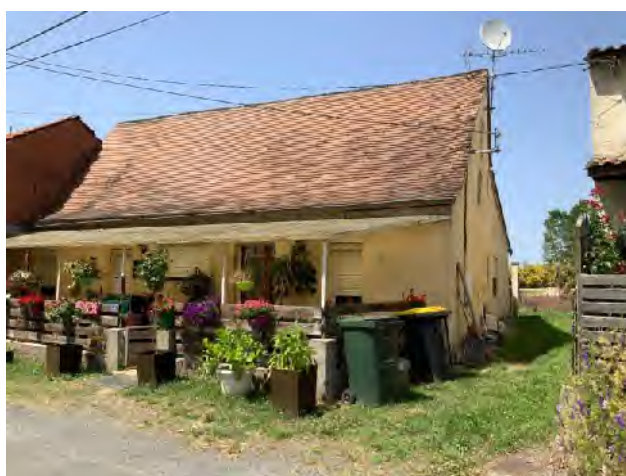
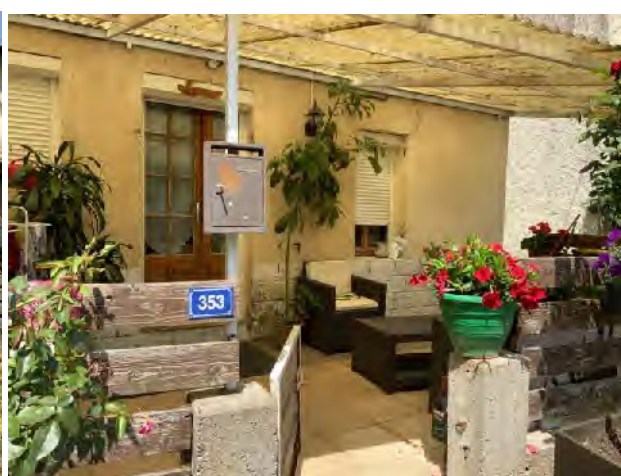
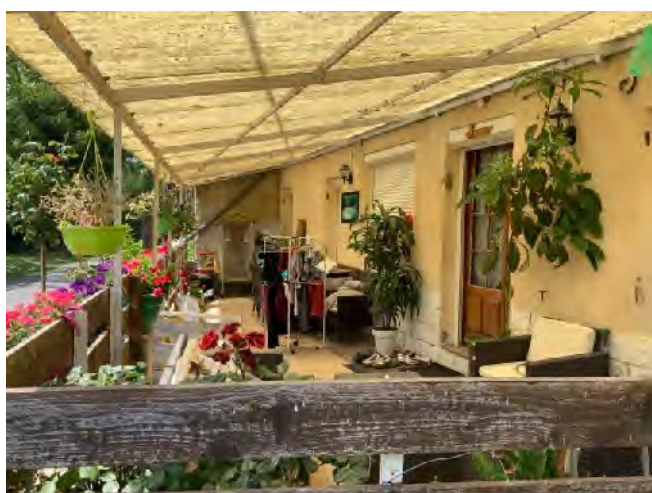
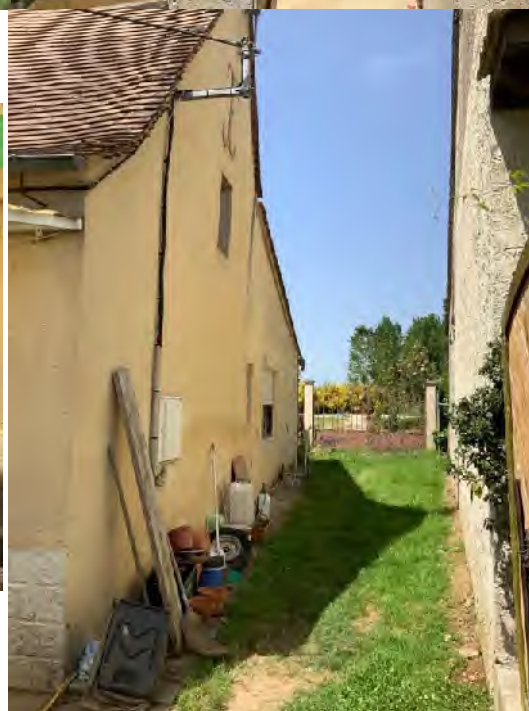
### Côté route

En façade avant, l'ensemble est clôturé par un muret en crépis surmonté d'une barrière en lattes de bois, dont le vernis s'écaille fortement.

La toiture du bien se compose d'une partie à deux pans en tuiles plates, en bon état apparent, et d'une partie en tuiles canal également en bon état visuel.

Le sol en façade avant est recouvert par des dalles composites et une bande bétonnée, l'ensemble constituant une terrasse couverte par des tôles ondulées jaunies.

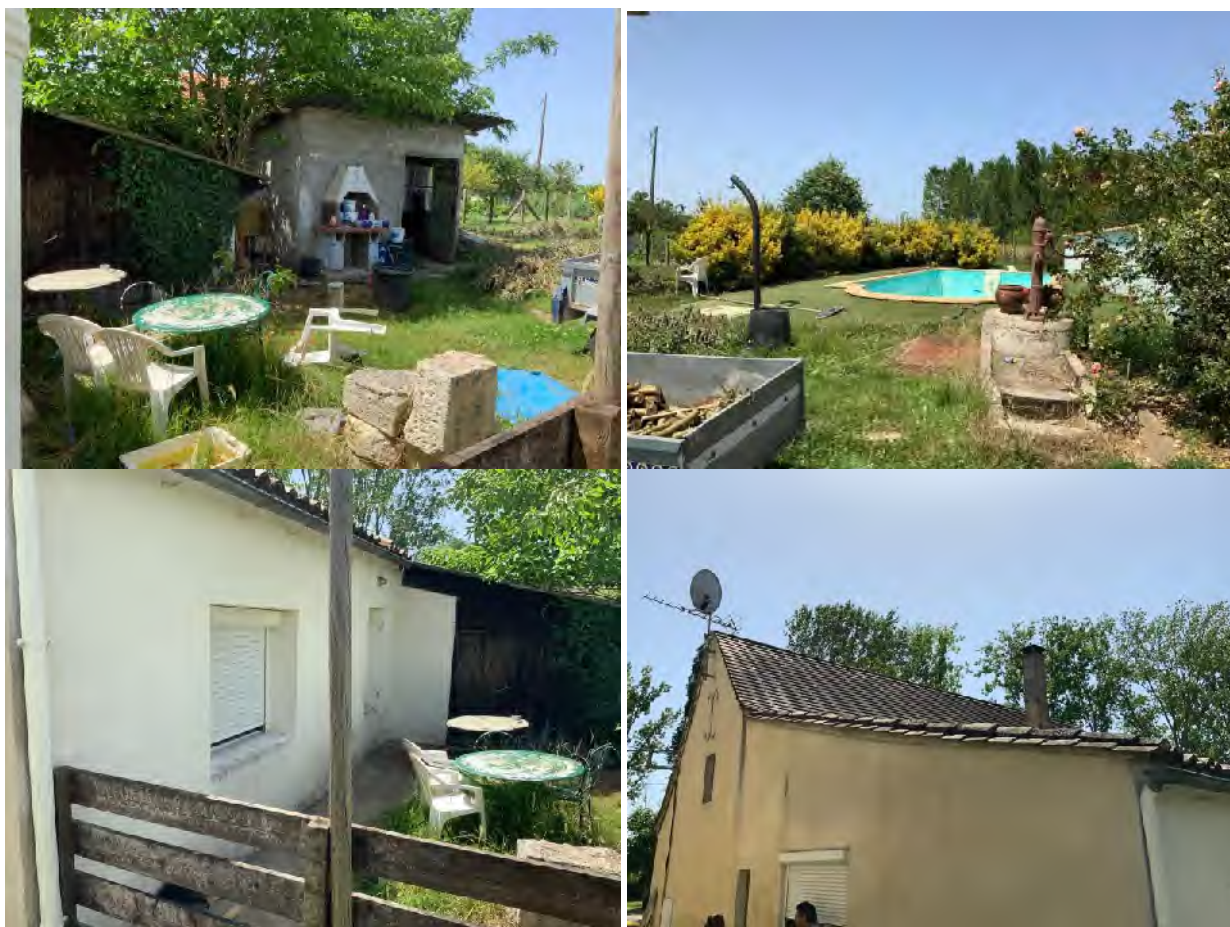
## Côté jardin

En façade arrière de l'habitation se trouve un bâtiment accolés fait de bois et le jardin, comportant un cabanon de jardin en parpaings bruts, avec couverture en tôles et porte bois, en très mauvais état.

Le jardin comporte également une piscine de 8 mètres de long sur 4 mètres de large, entièrement réalisée par [REDACTED], qui pour raison d'un soucis de liner, est vide.

Ce jardin est entièrement clos et comporte un portail à double battant, en fer, dont la peinture est très abimées, eccaillée.

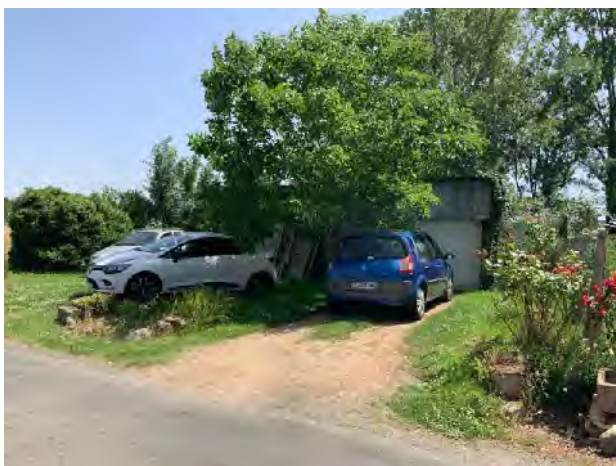
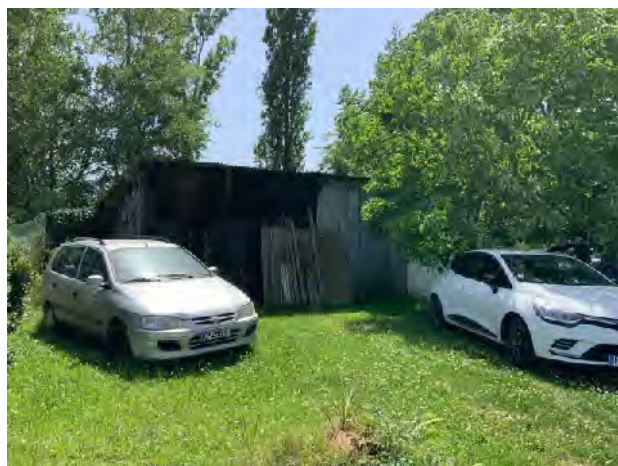
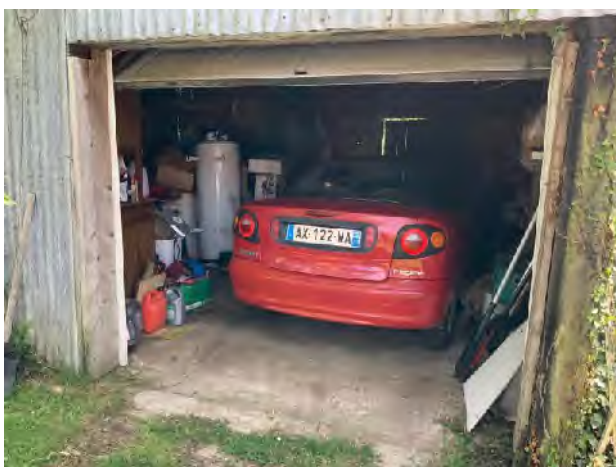
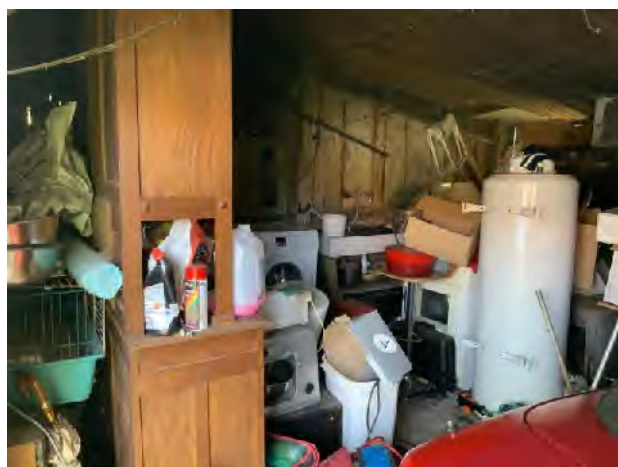
## GARAGE

Sur cette parcelle, il existe deux garages constitués de bois et de tôle ondulés, sur une chape de béton brute, faisant également office de buanderie puisque raccordés à l'eau courante et à l'électricité. Il est à noter que ces derniers n'apparaissent pas a priori sur le plan cadastral.

Le garage de droite comporte une porte de garage en PVC blanche, tandis que le garage de gauche est équipé d'une porte à double battants en bois, en mauvais état.
