PROCES VERBAL DE CONSTAT

DIX NEUF OCTOBRE DEUX MILLE DIX HUIT

Me suis transportée ce jour au 1 Rue Jean Auriac à LORMONT (33310), au 4^{ème} étage, appartement n°120,

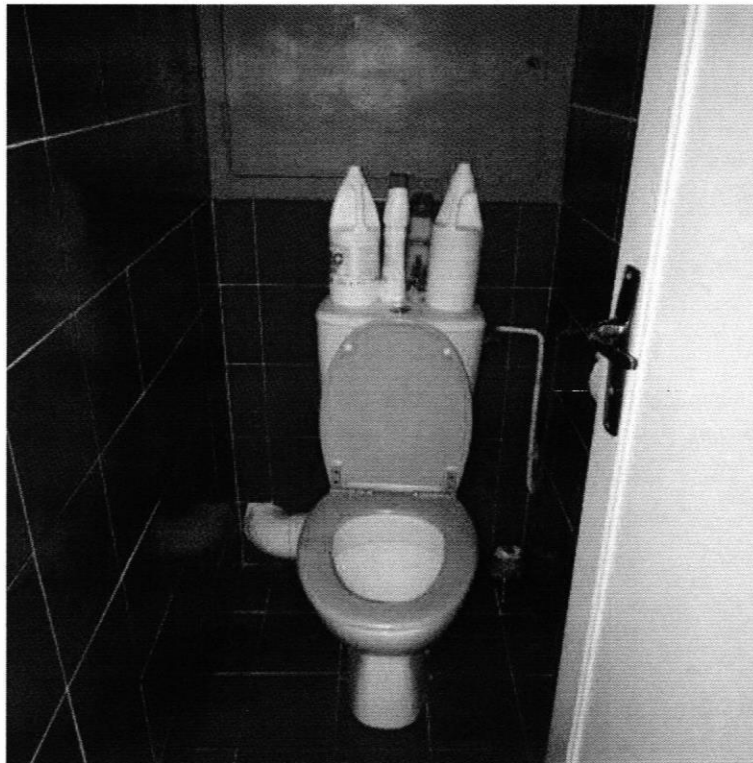
A noter un écaillage de la peinture au-dessus de la cuvette avec une bouche d'aération de type VMC.

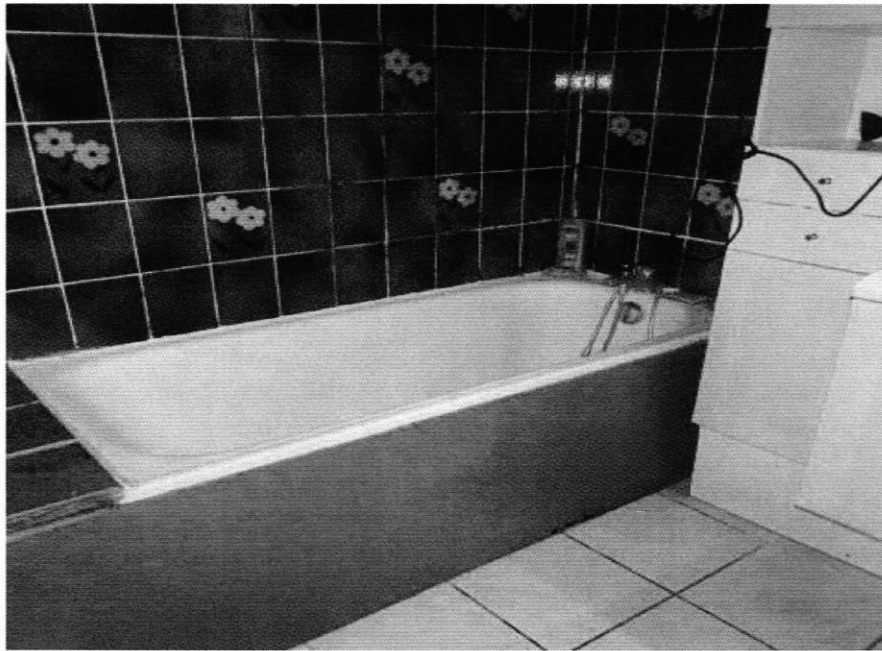
Les contours de la baignoire sont carrelés. Le carrelage est plus ancien. Des joints ont noirci ; à noter une fissuration sous le retour du carrelage en limite avec le tablier de la baignoire.

La baignoire est équipée d'un mitigeur eau chaude/eau froide avec pommeau de douche et flexible. Le revêtement intérieur de la baignoire a sauté.

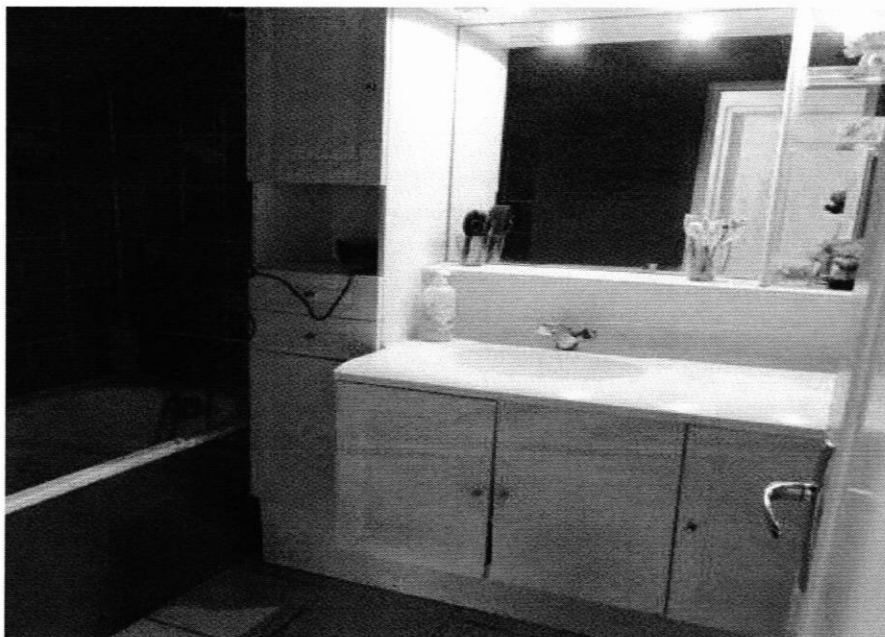
Il y a dans cette pièce une bouche d'aération de type VMC, un lavabo intégré dans un plan de travail avec des placards en partie basse. A noter des traces d'humidité sur l'arrière du lavabo au niveau d'une crédence qui remonte jusqu'à un miroir compris dans le meuble de salle de bain.

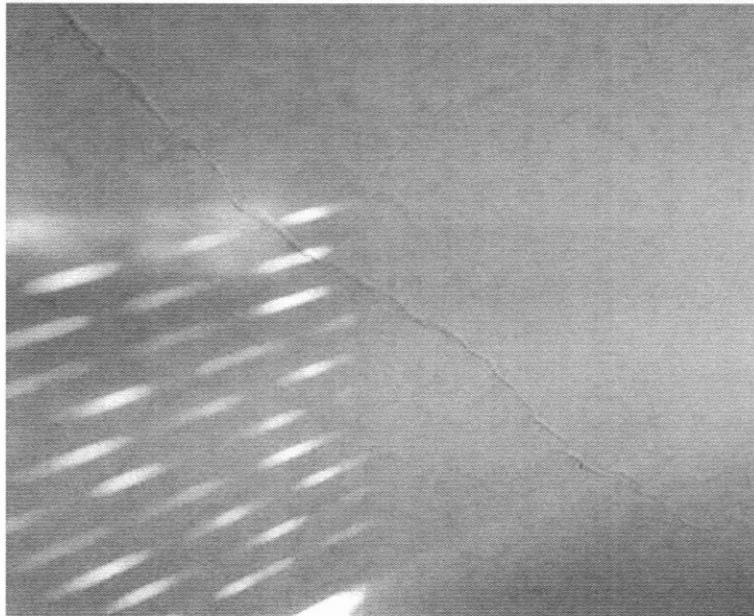
Murs : papier peint. A noter une importante boursouflure au niveau du mur de gauche lorsque l'on rentre dans cette pièce.

Il m'est indiqué qu'il y a une fissure sur l'arrière de cette boursouflure.

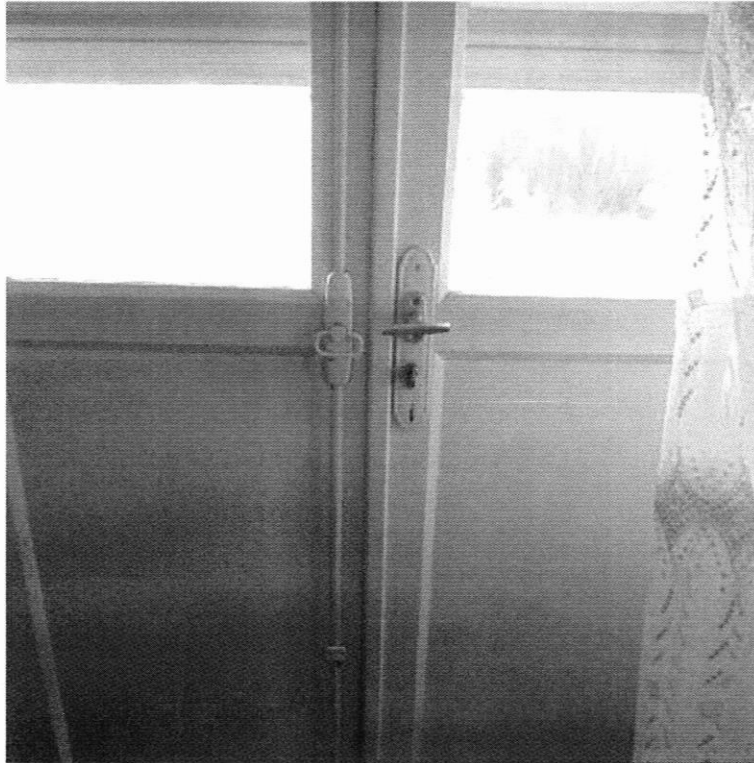
Il m'est indiqué que le volet roulant est cassé.

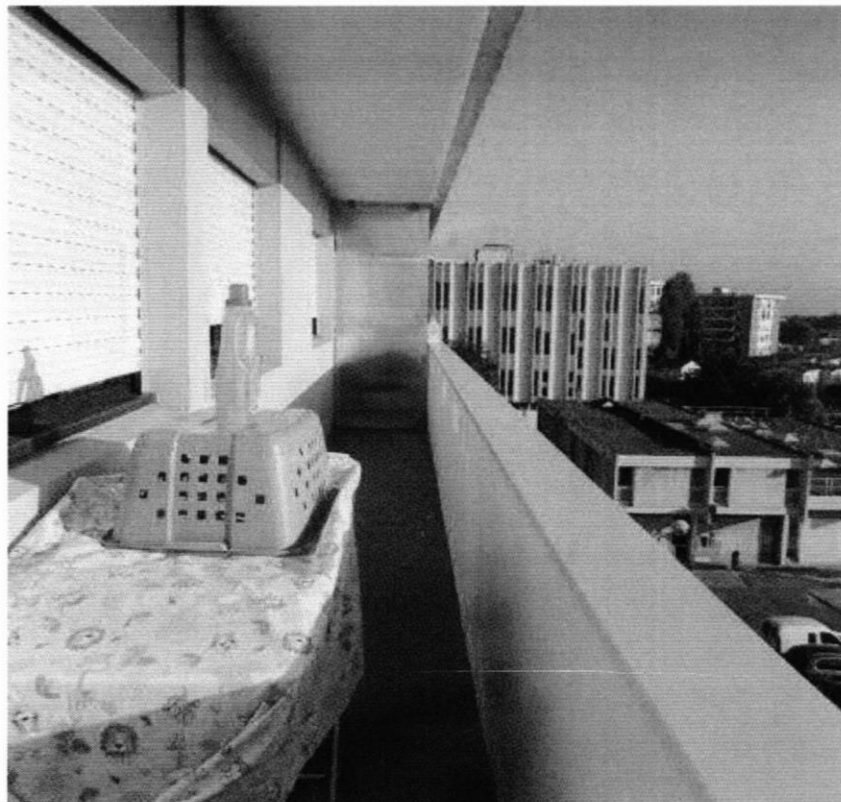
Sol : dalle béton peinte. La peinture est écaillée.
