PROCES VERBAL DESCRIPTIF

QUINZE AVRIL DEUX MILLE VINGT ET UN

Me suis transportée ce jour au 4 Chemin de l'Eglise à Saint-Laurent-du-Plan (33190),

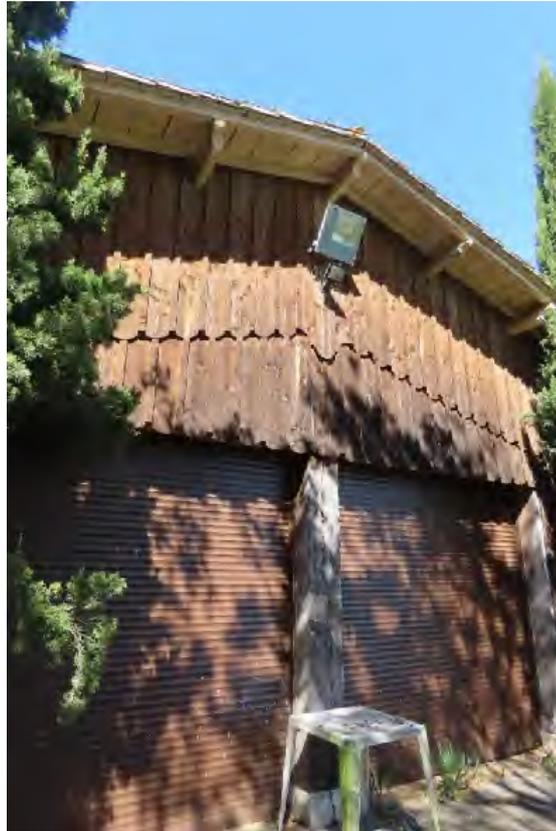
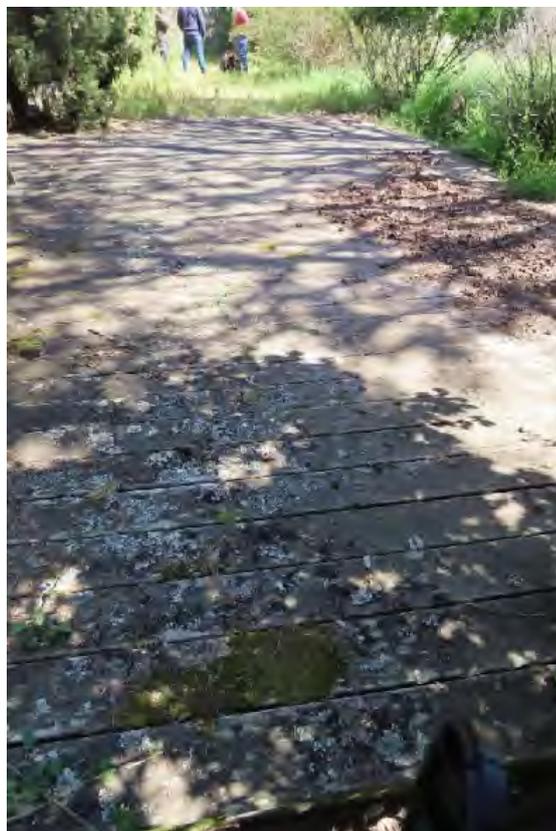
Une première avancée, qui comprend la porte d'entrée, est en moellons avec des menuiseries en bois peintes, en très mauvais état, vitrerie simple vitrage.

Une seconde avancée sur la gauche recouverte d'un placage bois avec une terrasse en bois sur l'avant.

L'ensemble est équipé de volets roulants avec des poteaux en bois sur l'avant.
L'ensemble est surmonté d'un avant-toit en mauvais état.

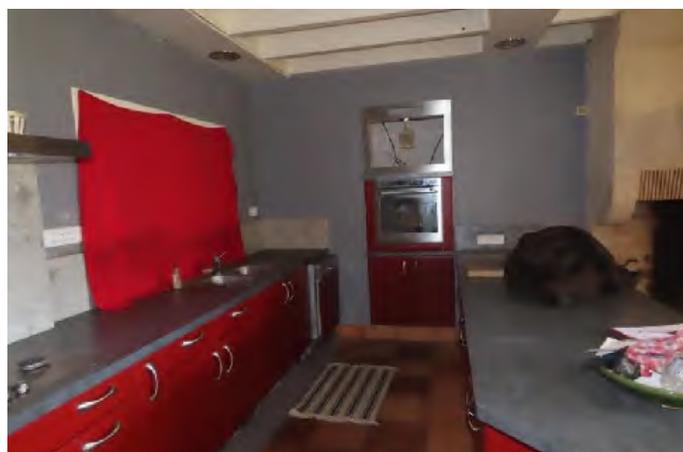
Murs : peints ou crépis. A noter des traces diverses au niveau des murs, traces de couleur blanche, d'humidité au-dessus de meubles de cuisine qui sont composés de façades en bois peintes en rouge.

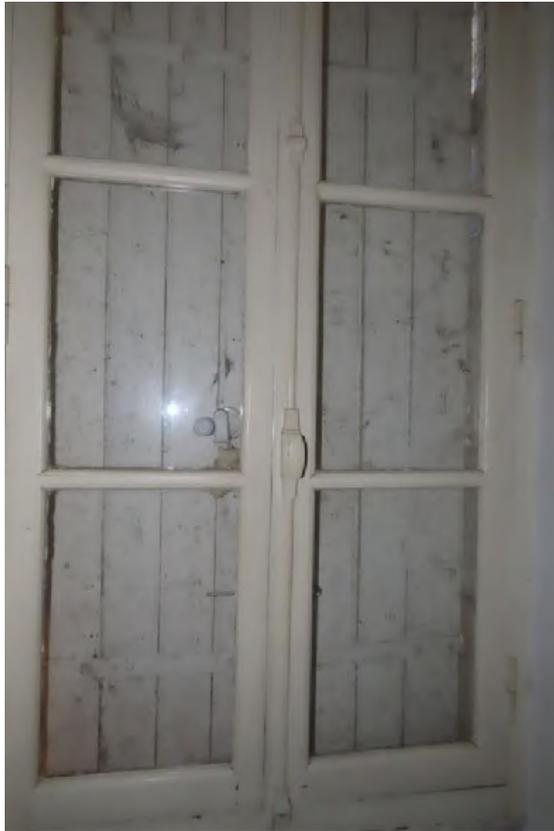
A noter des traces de coulures au niveau de ces derniers.

Une fenêtre menuiserie en bois donne sur l'avant de l'immeuble avec volets sur l'extérieur. L'ensemble est en mauvais état.

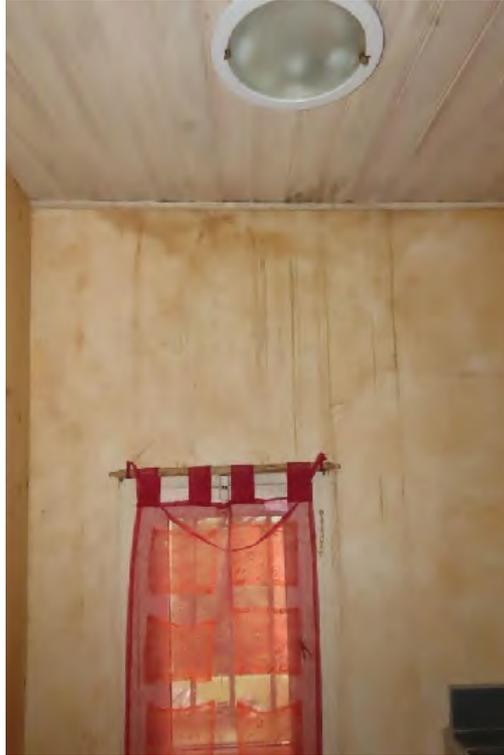
Plafond : lambrissé. A noter des traces d'humidité qui se prolongent sous forme de coulures au niveau du mur qui donne sur l'arrière de l'immeuble et qui est équipé d'une petite fenêtre de type vasistas en mauvais état.

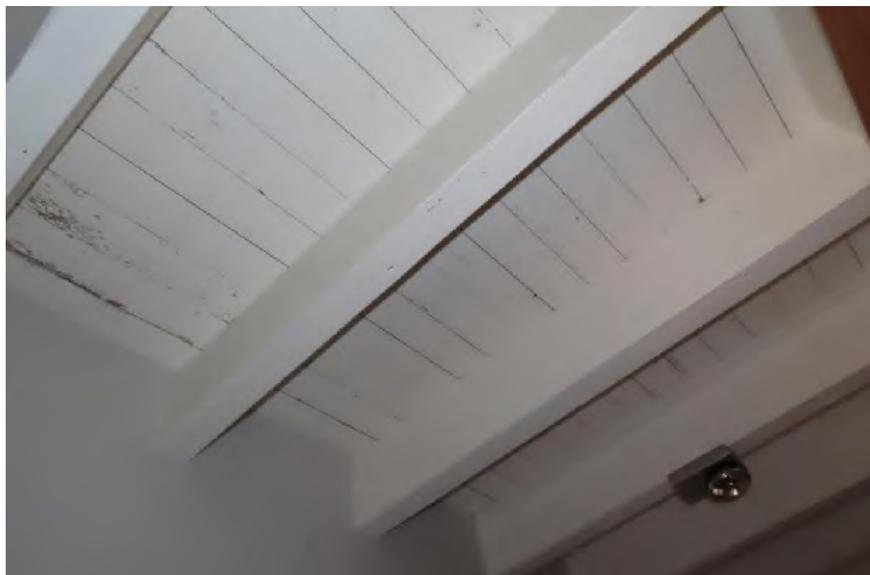
Plafond : sous face du plancher de l'étage. L'ensemble est lambrissé. Le bois présente des traces.

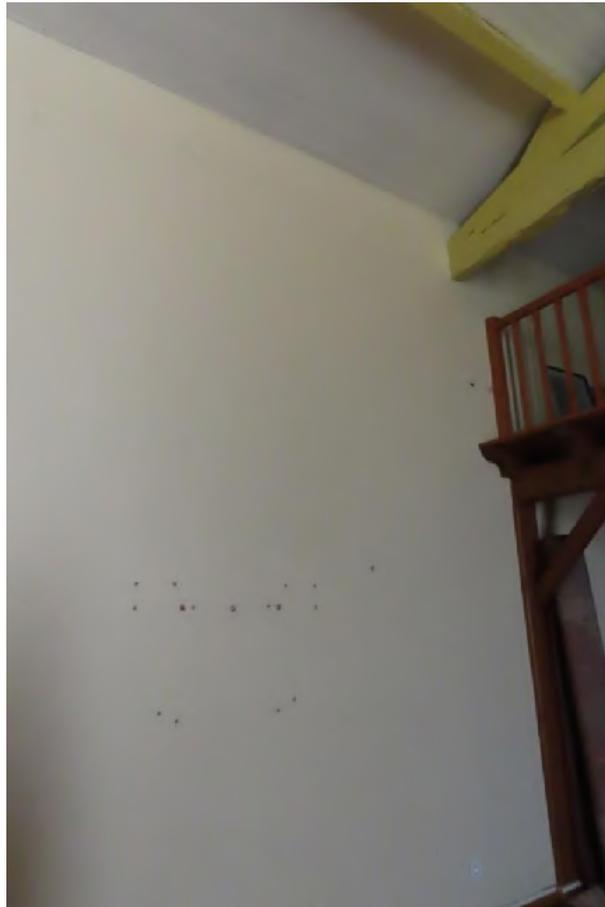
A noter à cet endroit un poteau en bois et une charpente apparente avec une importante ferme. Le bois est en très mauvais état à cet endroit. Il est recouvert de dépôts noirs.

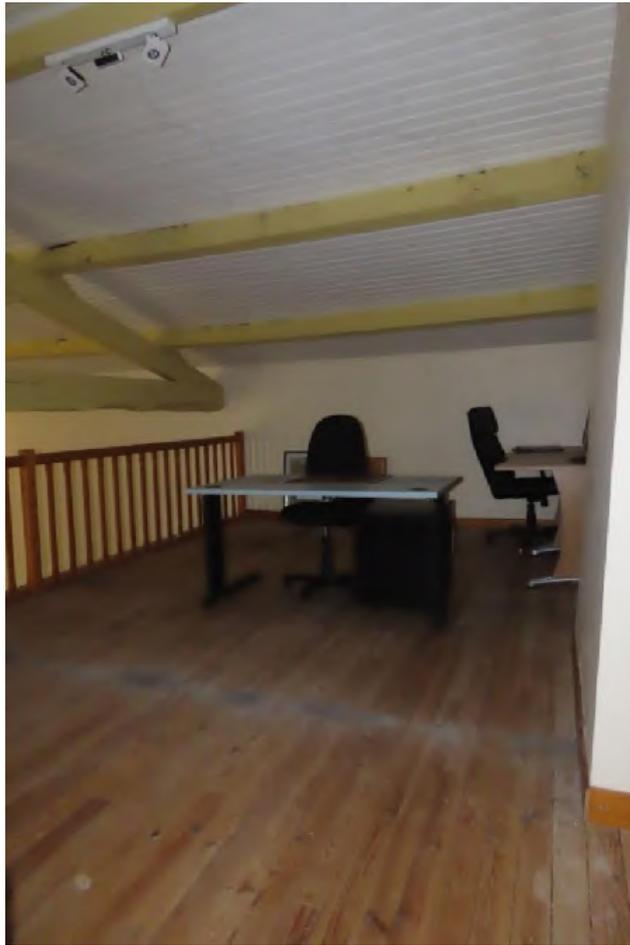
Sol : plancher en bois à petites lames recouvert de terre, sable par endroits.

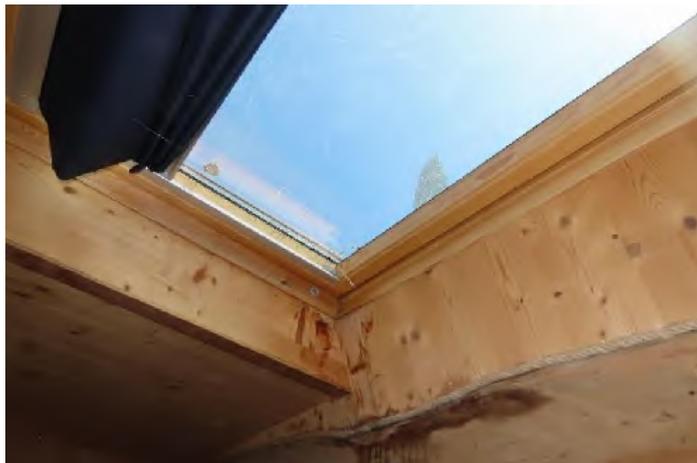
Plafond : lambris. A noter des traces d'infiltrations en de multiples endroits, des fermes apparentes présentent des traces de coulures.

Il y a un vélux dont les contours sont en mauvais état.

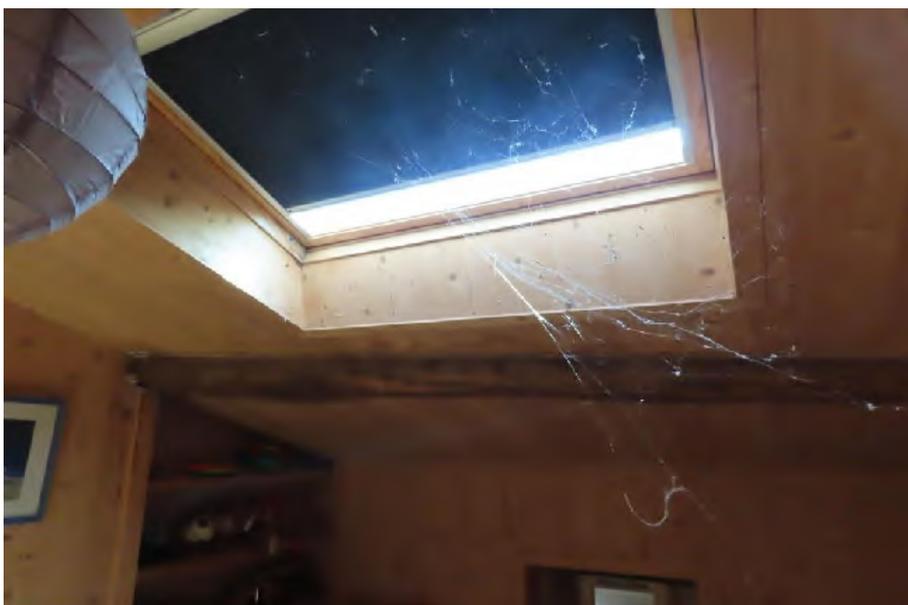
A noter un vélux dont les contours présentent des traces de coulures.

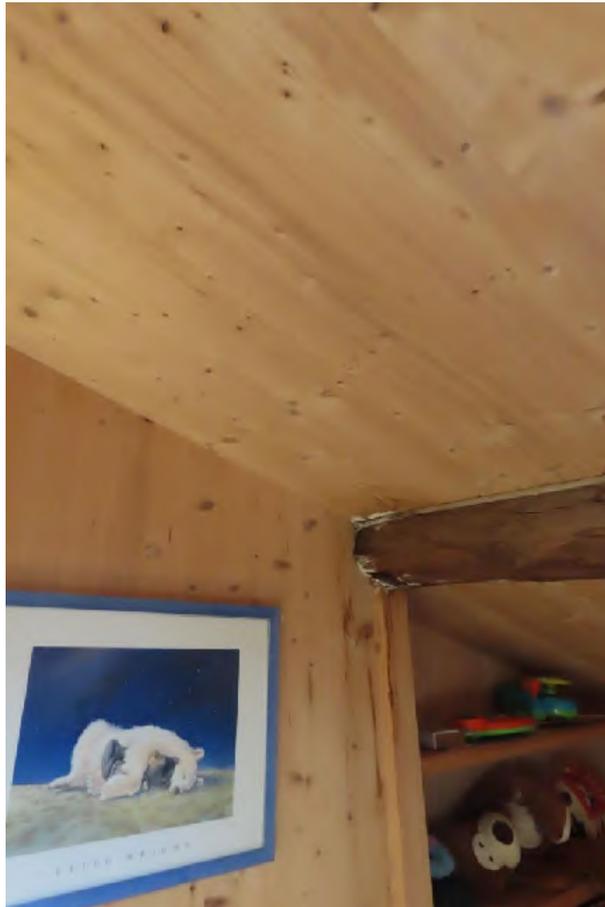
Un élément de ferme présente des traces d'humidité et des coulures.

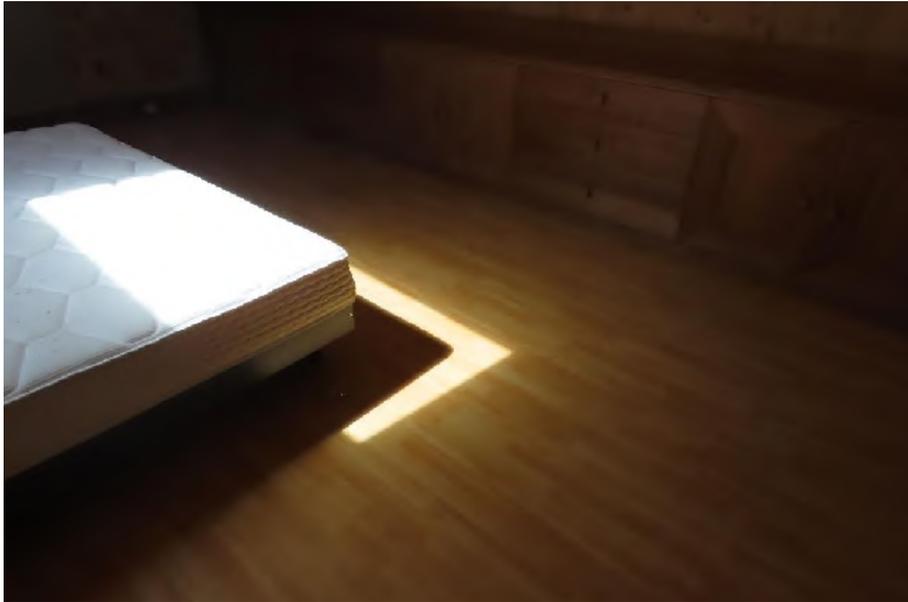
Sol : parquet flottant, en état, recouvert de dépôts. A noter des traces noirâtres par endroits.

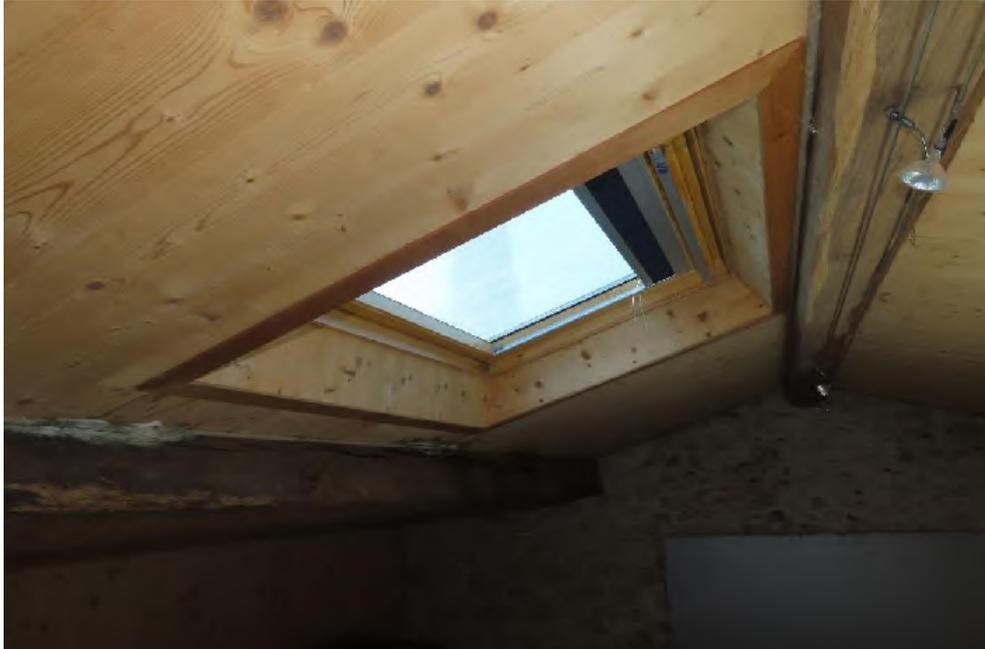
A noter des éléments de ferme apparents dans cette pièce, qui présentent de nombreuses traces d'humidité.

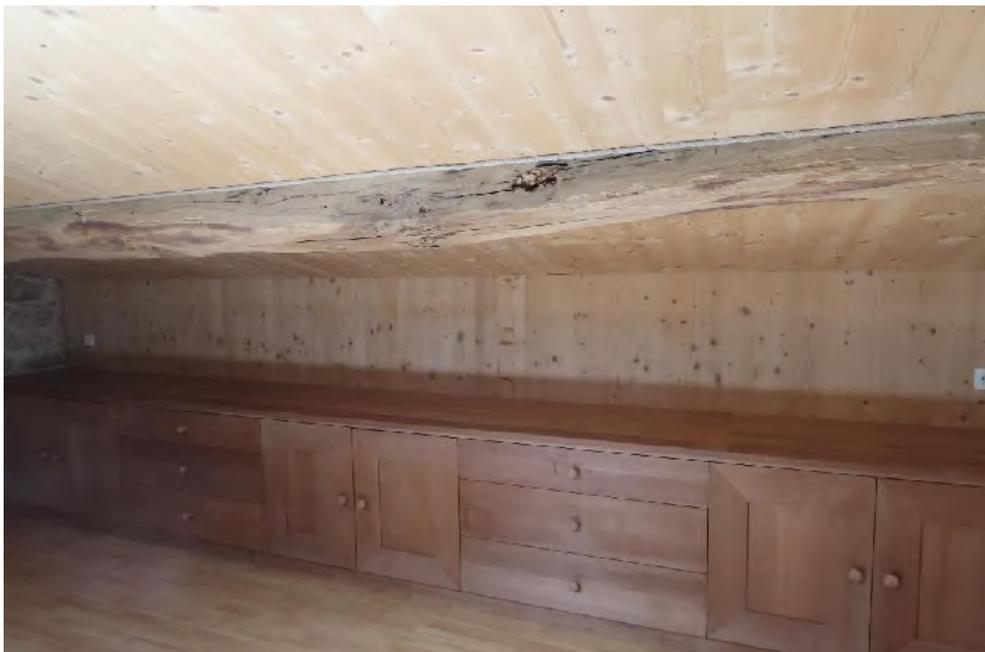
Un vélux est intégré dans le plafond, les contours présentent des traces d'humidité et des coulures.

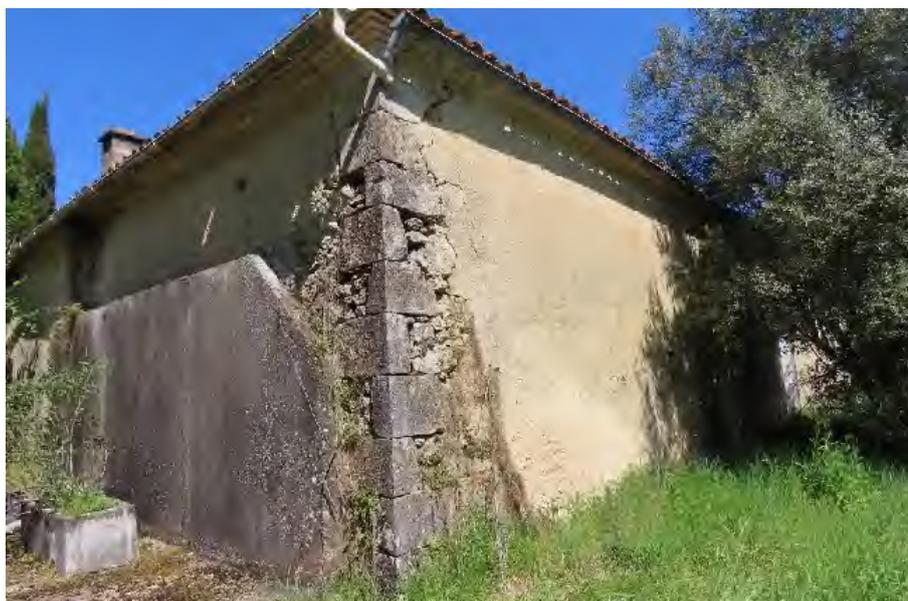
Les murs sont composés de moellons, recouverts d'un enduit par endroit. L'ensemble est en mauvais état.

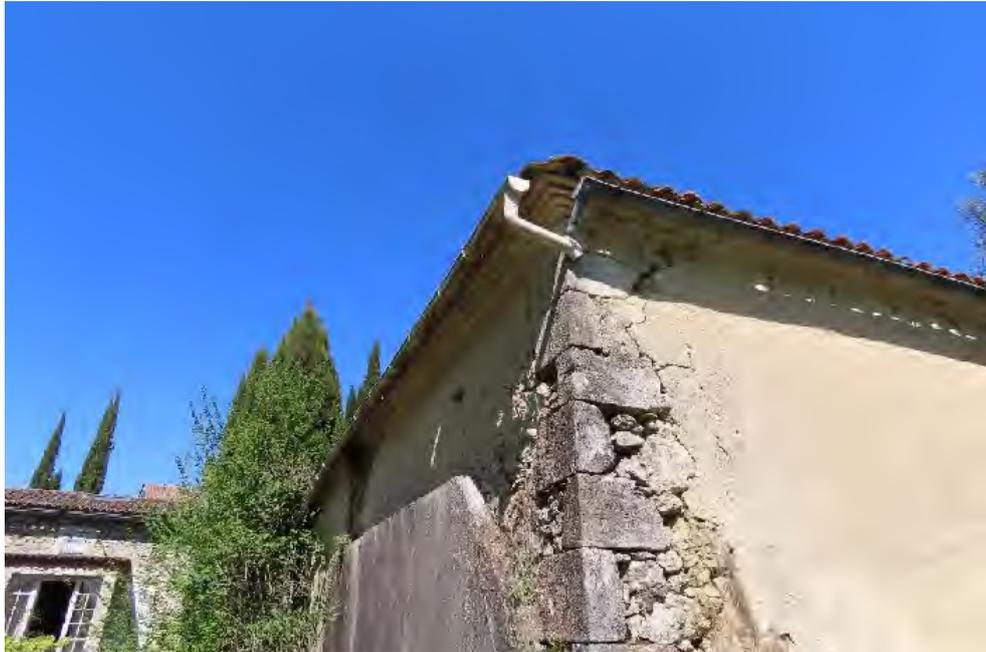
Des morceaux d'enduit sont tombés laissant apparaître des moellons et de nombreuses fissures.

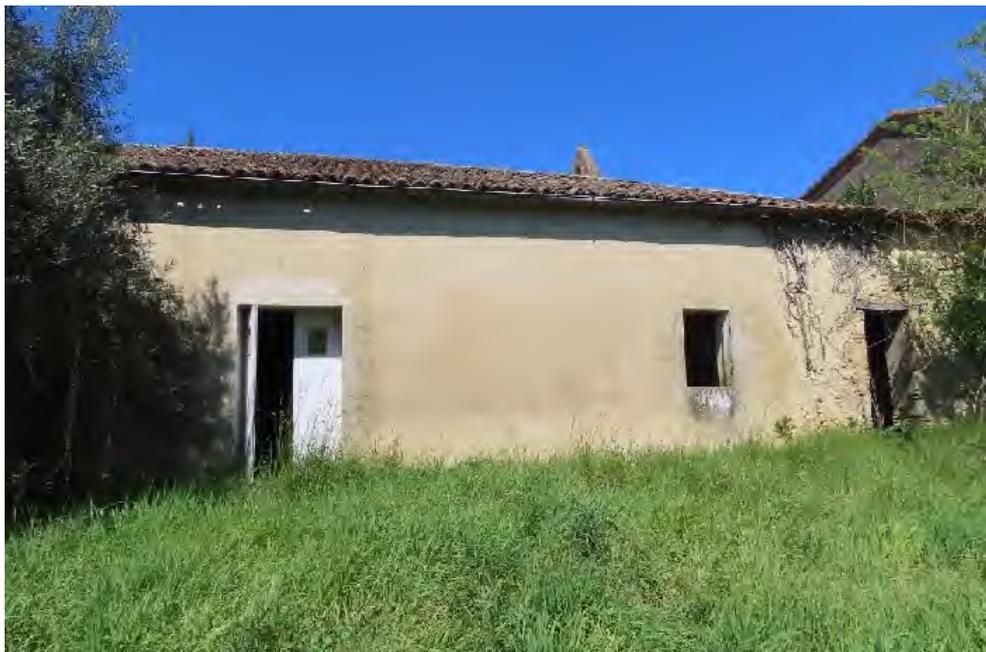
La façade qui donne sur le jardin de la grange est recouverte d'un enduit qui est faïencé.

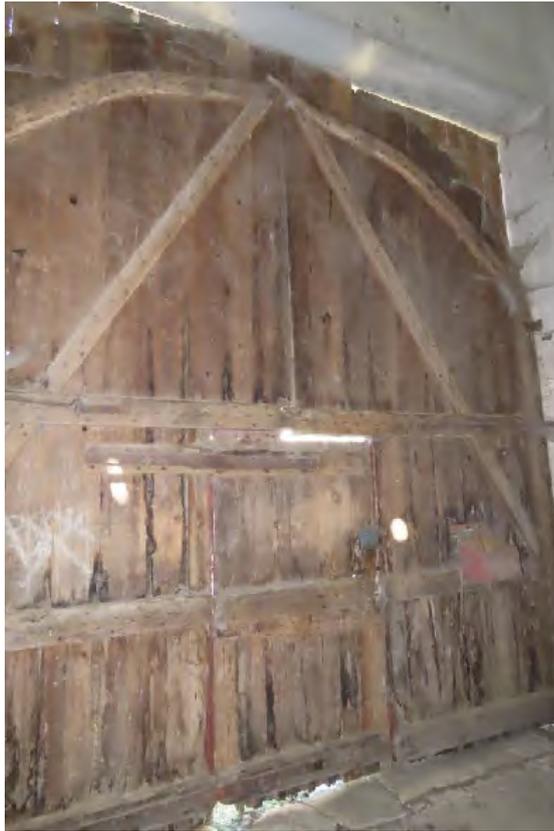
Une porte centrale, en bois, en mauvais état, dépourvue de vitrage, donne sur un entrepôt agricole qui est équipé d'une importante porte en bois en mauvais état qui rejoint le chemin de l'église.

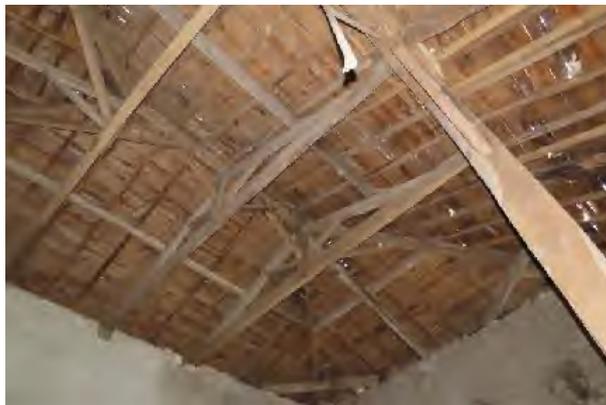
Le plafond dans la grange est composé d'une charpente en bois recouverte de lattes et des tuiles précédemment décrites. A noter de nombreuses traces d'humidité.

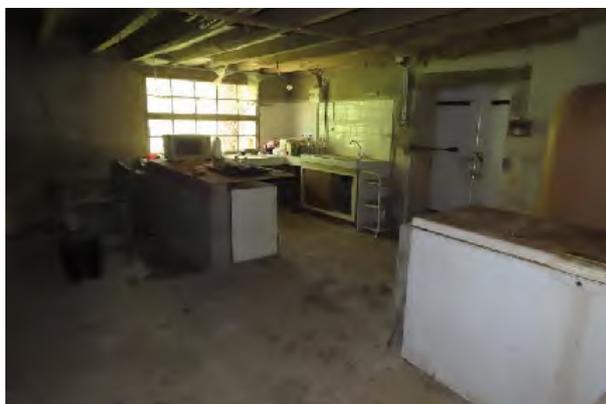
Sol : dalle béton fissurée.

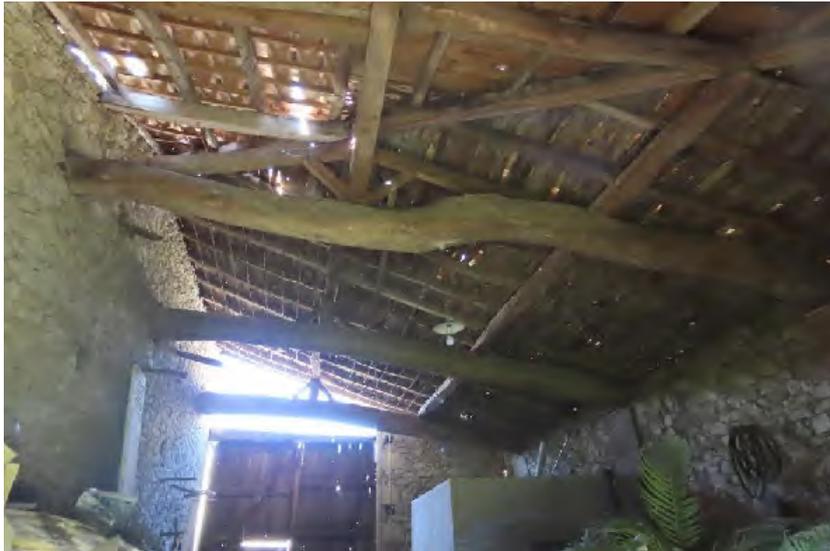
Les murs sont composés de moellons. Le mur qui donne sur le chemin de l'église est équipé d'une porte en bois en très mauvais état avec en partie supérieure un pan de mur qui est manquant.

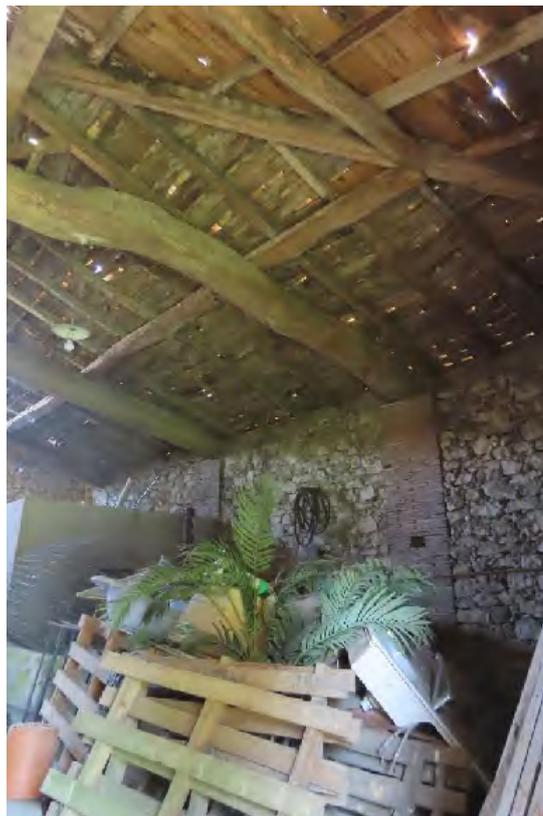
Ce hangar agricole n'est ni hors d'air ni hors d'eau. Le plafond est composé de la sous face de la toiture avec un litonnage en très mauvais état. Par endroits, le litonnage est manquant.

Monsieur le Maire de la Commune de Saint-Laurent-du-Plan m'indique qu'un arrêté de péril a été rendu concernant cette partie de l'immeuble qui menace de s'effondrer.

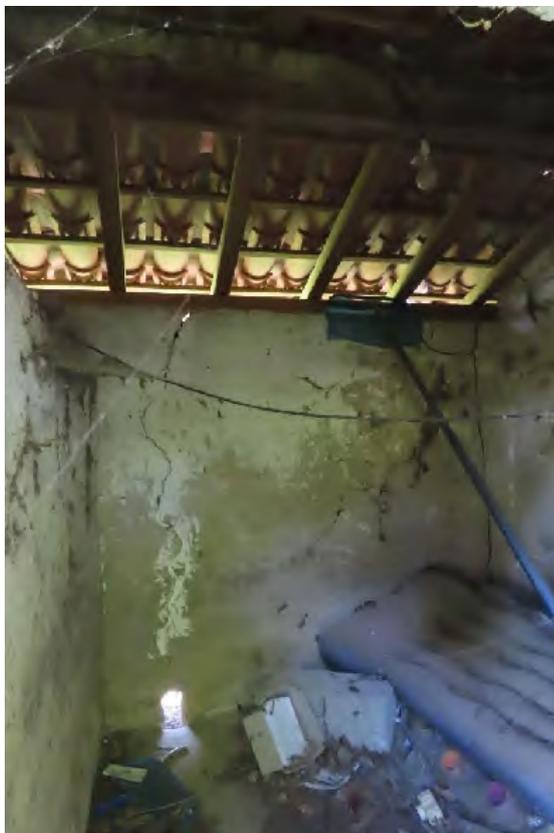
Le sol est recouvert d'une dalle béton. Les murs sont en pierres recouvertes d'un enduit ciment fissuré.

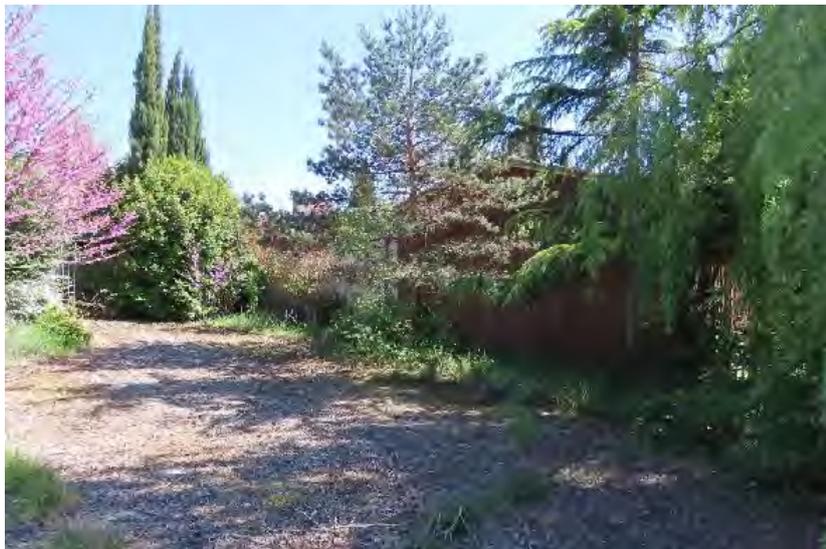
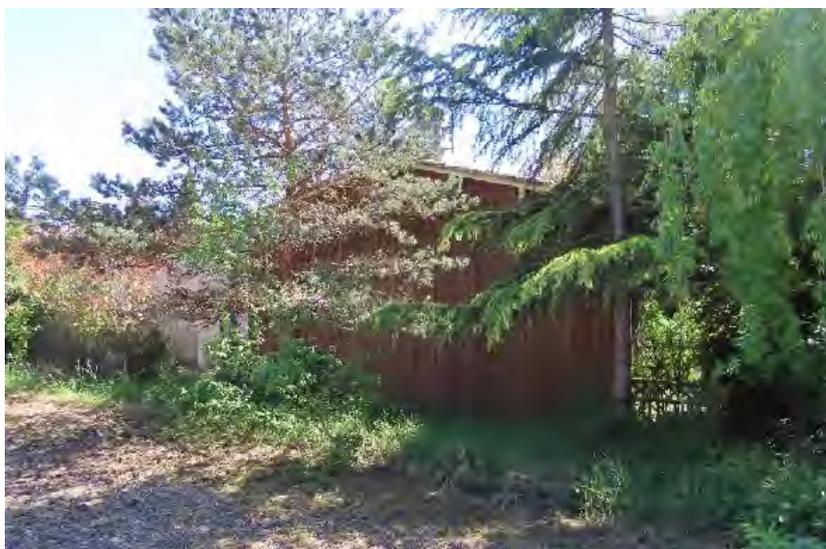
A cet endroit la parcelle n'est pas entretenue, elle est recouverte d'importantes herbes, ronciers. A noter des arbres à cet endroit.

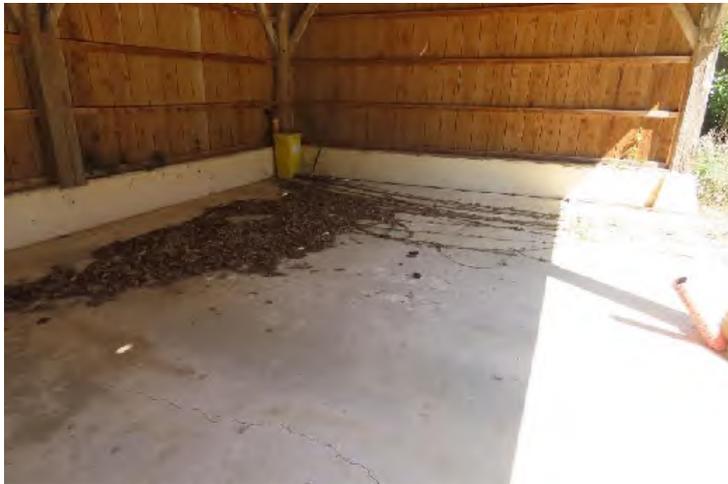
Le sol est recouvert d'une dalle béton qui est fissurée.

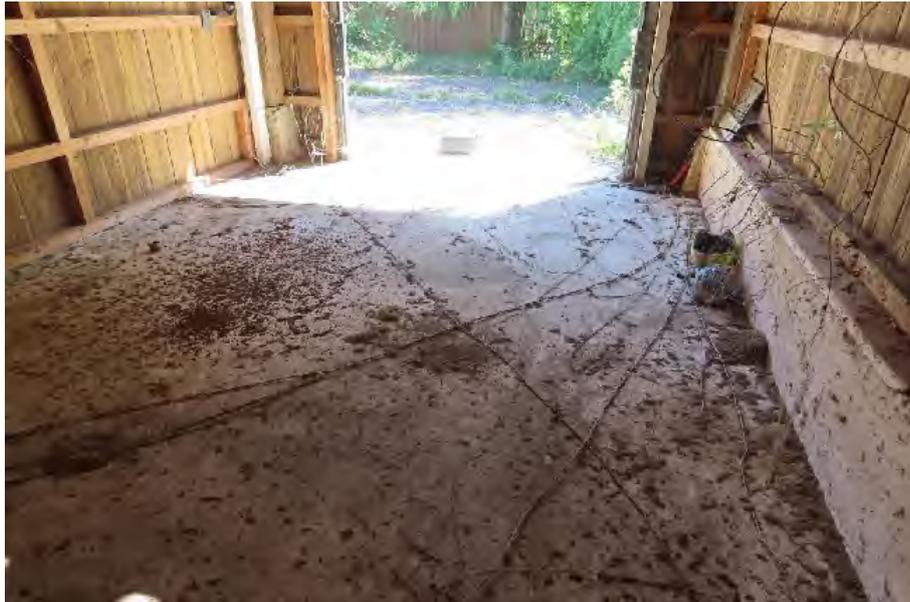
Sol : dalle béton fissurée.

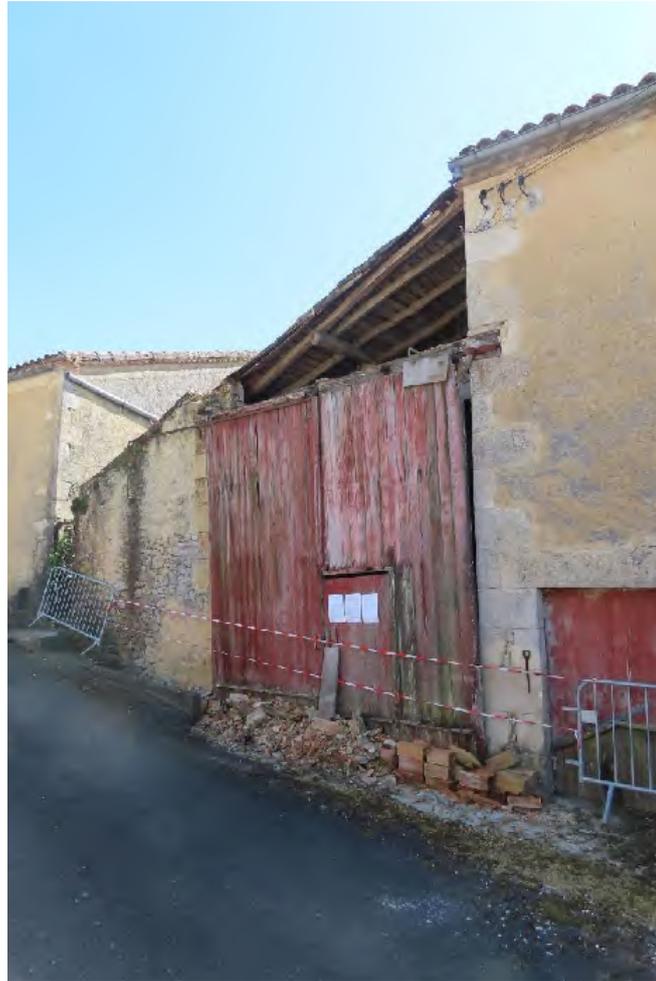
La seconde porte en bois en très mauvais état donne sur le petit hangar agricole pour lequel un arrêté de péril a été rendu par la mairie de Saint-Laurent-du-Plan.

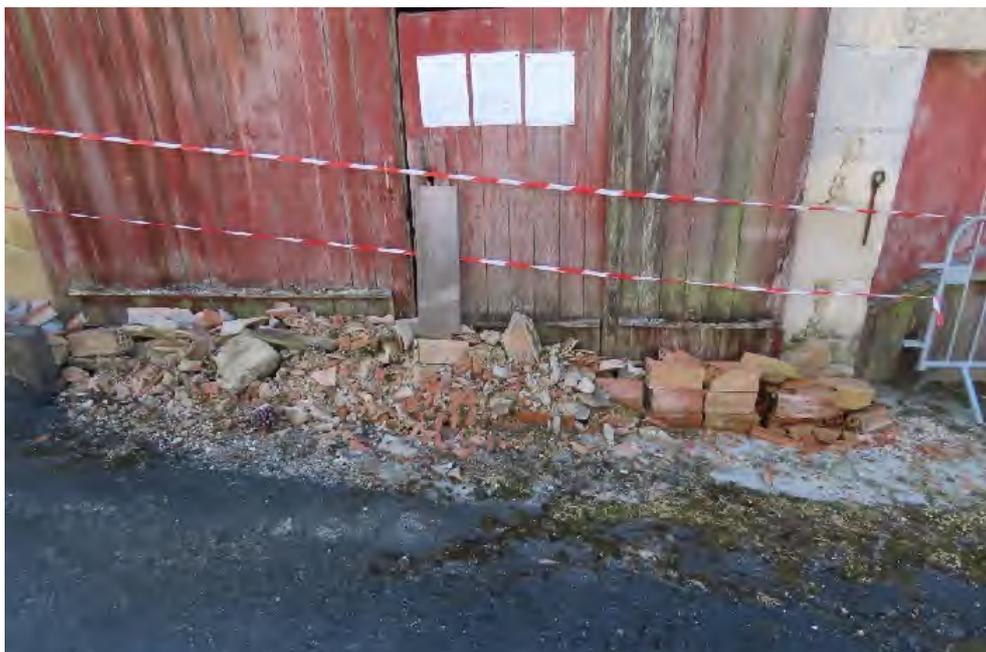
A noter à cet endroit des débris de briques sur le sol et des gravats.

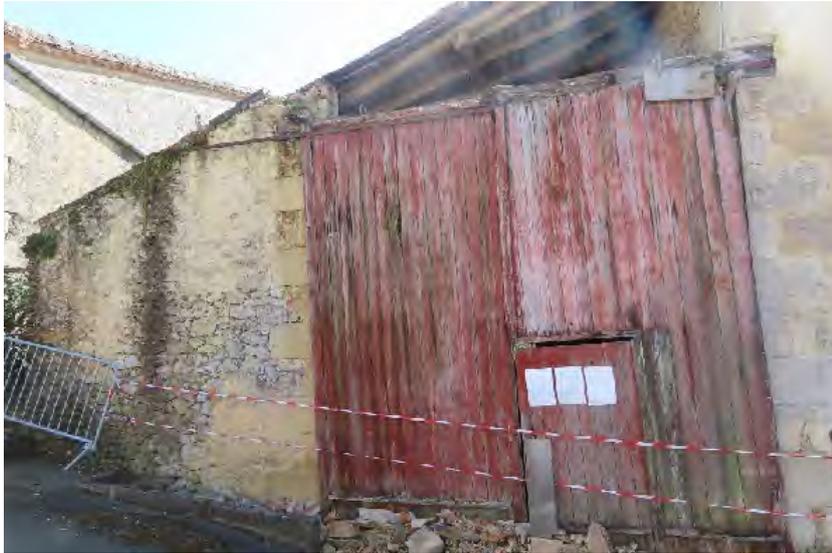
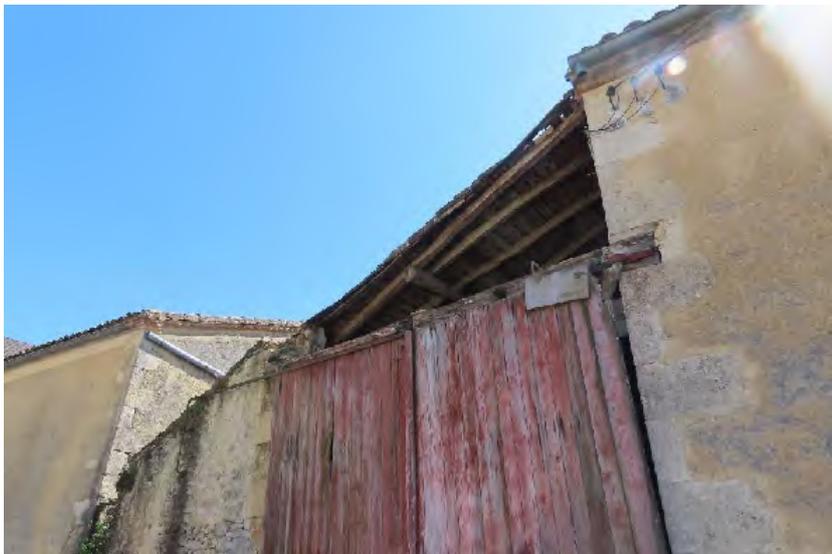
On retrouve l'élément de mur manquant au-dessus de la porte en bois précédemment constatée.
