TRIBUNAL ADMINISTRATIF DE BORDEAUX

COMMUNE DE COUTRAS c/ Alain MARQUETTE et Danièle MARQUETTE

Ordonnance de référé du 27 avril 2023
Dossier n°2302229

RAPPORT DE CONSTAT

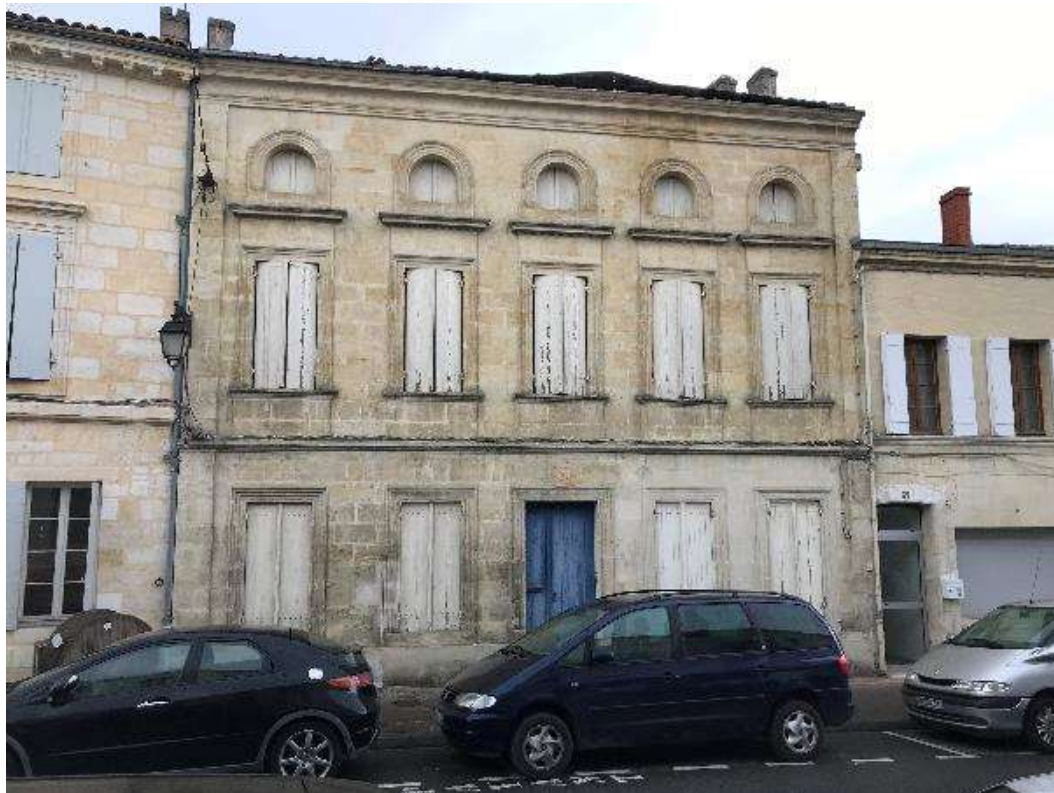
Vue n°1

La façade principale sur rue est orientée à l'EST. Elle est bâtie en pierres de taille appareillées de couleur claire et blonde caractéristique de la ville de la région. Elle comporte 15 baies :

La façade est embellie par des modénatures dont des moulures soulignent les ouvertures, les bandeaux, les corniches. Disposant d'une parfaite symétrie, rythmée par des fenêtres régulièrement disposées et soulignées par des moulures, cette façade pourrait être de style néoclassique du XVIII^e siècle. La façade ne présente pas de désordres.

Vue d'ensemble de la façade principale côté rue

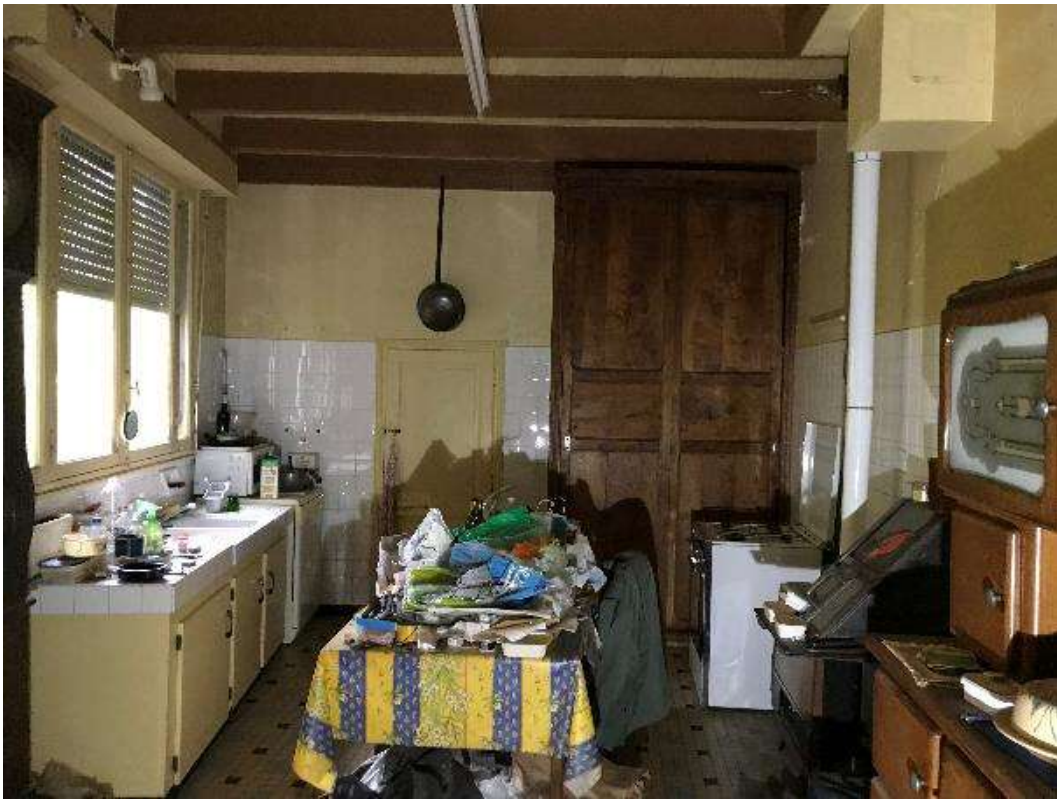
Vue n°8

Dans le prolongement du rez-de-chaussée, se situe une extension [Vues n°14 à 16](#) composée de plusieurs pièces en enfilade. De nombreuses infiltrations d'eau marquent les plafonds. Le propriétaire nous indique que la couverture a été endommagée en juin 2022 par la grêle.

Extension côté jardin – Rez-de-chaussée – Pièce n°1 - Cuisine

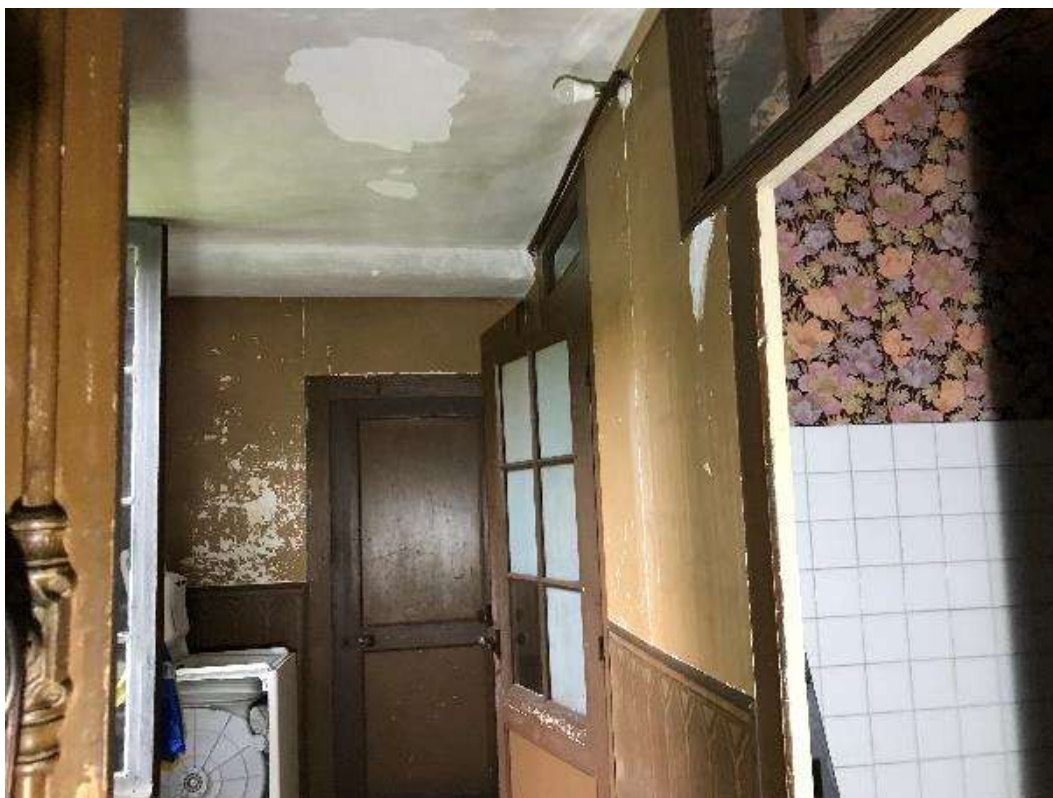
Vue n°10

Extension côté jardin – Rez-de-chaussée – Pièce n°2

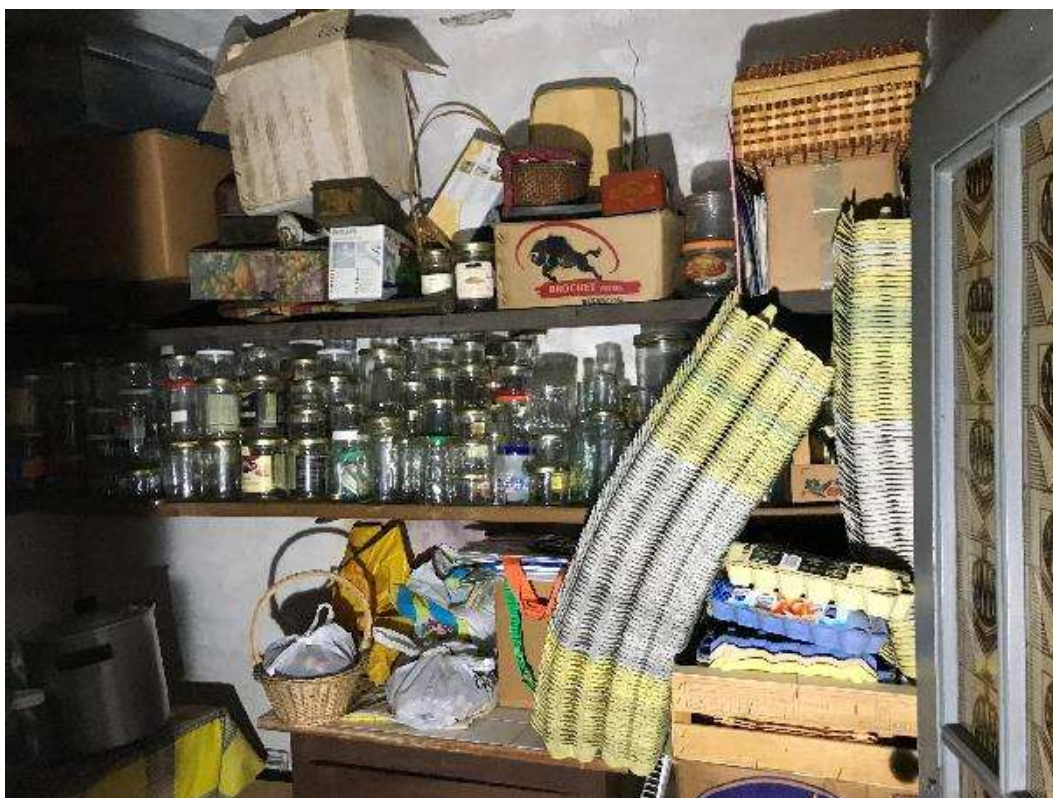
Vue n°11

Extension côté jardin – Rez-de-chaussée – Pièce n°3

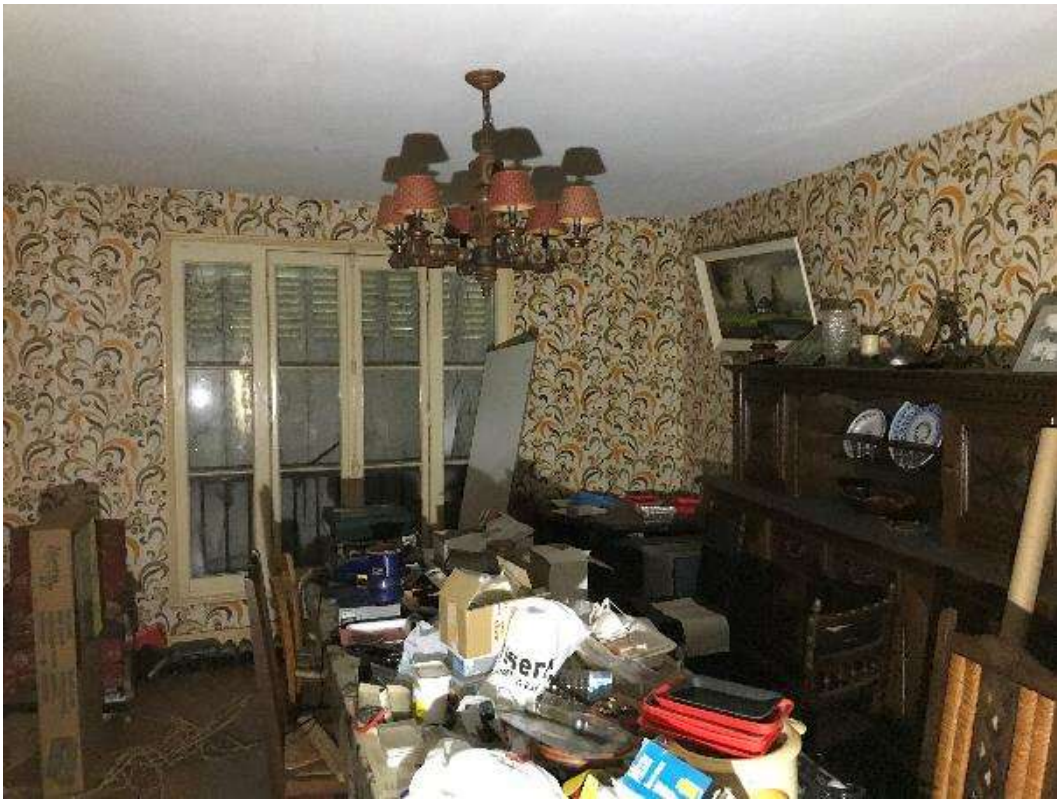
Vue n°12

Extension côté jardin – Rez-de-chaussée – Pièce n°4

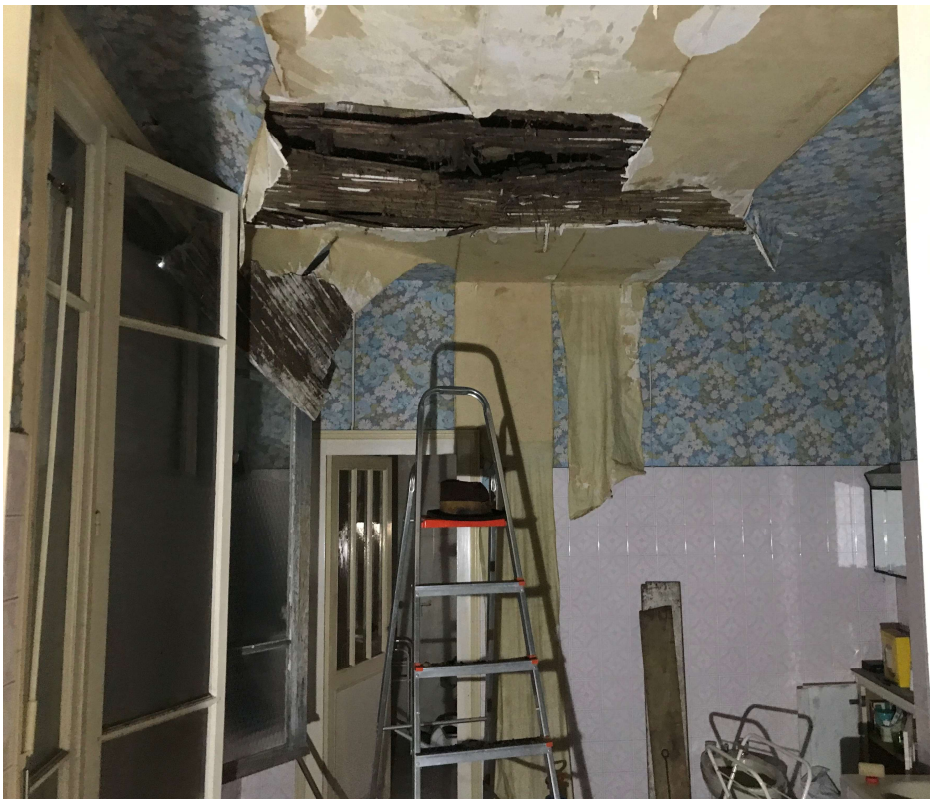
Vue n°13

Extension côté jardin – Rez-de-chaussée – Pièce n°4

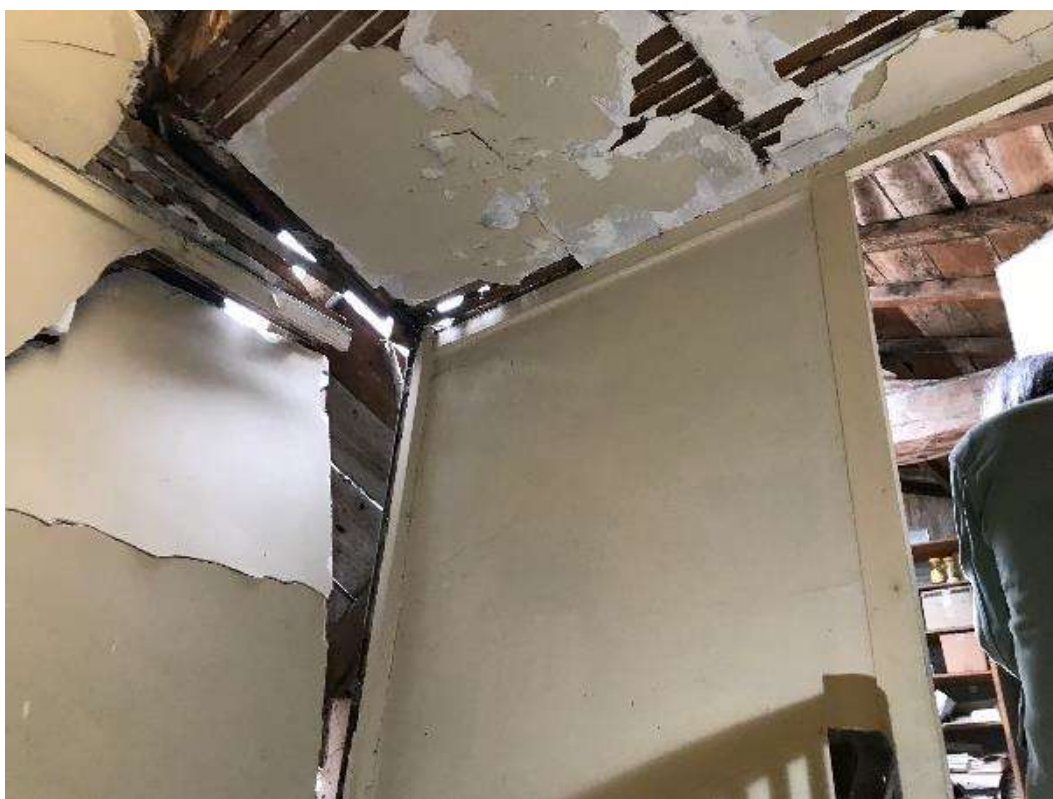
Vue n°17

Nous reprenons la cage d'escalier. Le plafond en latti-platre est endommagé. Nous apercevons « le ciel ». Nous pénétrons au 2ieme étage. La charpente est pour partie effondrée. Les 2/3 de la couverture repose sur le plancher haut du 1^{er} étage. Une ferme s'est affaissée sur la plancher haut du 1^{er} étage. L'about de l'entrait s'est rompu. Monsieur Alain MARQUETTE a mis en place des cornières métalliques afin de sécuriser l'extrémité de l'entrait. Ce dispositif est insuffisant. La seconde ferme est en place. En l'absence des pannes faitières, son équilibre est précaire.

Plafond de la cage d'escalier

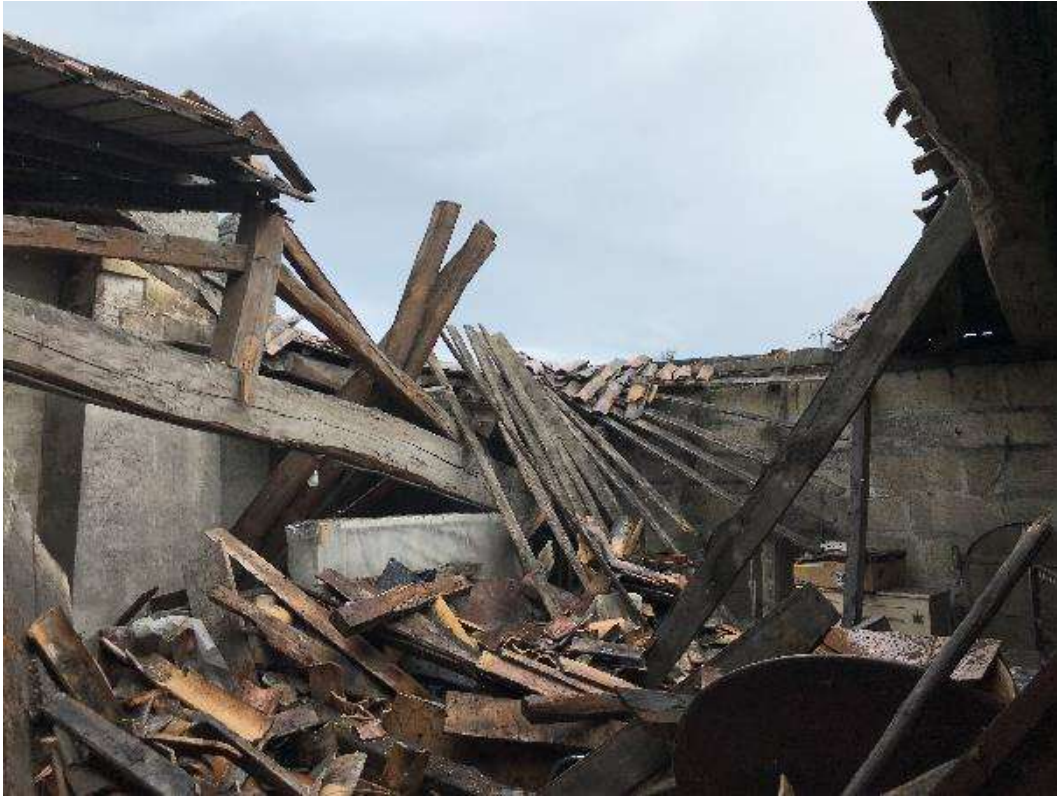
Vue n°18

Immeuble principal – Charpente – Vue de la ferme effondrée

- Rupture d'une des deux fermes de charpente ;
- Effondrement des 2/3 de la couverture sur le plancher haut du 1^{er} étage ;
- Risque d'effondrement imminent du plancher haut du 1^{er} étage ;
- Risque d'effondrement en cascade du plancher haut du rez-de-chaussée.
- Risque de basculement d'une portion de tête de mur de façade sur la rue.

- **Sécuriser et étayer la ferme effondrée afin qu'elle ne bascule pas latéralement et qu'elle ne pousse pas sur le mur. Pour cela, il sera notamment mis en place des tours d'étalement sur la hauteur du rez-de-chaussée et du 1^{er} étage.** Le dispositif mis en place par Monsieur Alain MARQUETTE n'est pas suffisant.
- Evacuer les gravois générés par l'effondrement de la couverture sur le plancher haut du 1^{er} étage.
- Contrôler et/ou sécuriser la seconde ferme ainsi que le reste de la charpente et de la couverture
- Contrôler les rives. Il est vraisemblable que des tuiles présentent un risque de chute et entraînent une situation dangereuse.

- Déposer la ferme effondrée au moyen d'une grue ou la déposer en démolition en la découpant en morceau.
- Mettre hors d'eau l'habitation pour la protéger de façon temporaire. Plusieurs solutions sont envisageables dont la mise en œuvre d'une bâche et/ou de tôles métalliques rapportées sur une nouvelle ossature. Si la solution bâche est retenue, il conviendra de mettre en place à minima une bâche en polyester enduit PVC avec un grammage suffisant de 650 à 900 g/m² pour être suffisamment lourde, imperméable et résistante. Elle disposera d'ourlets et d'œillets

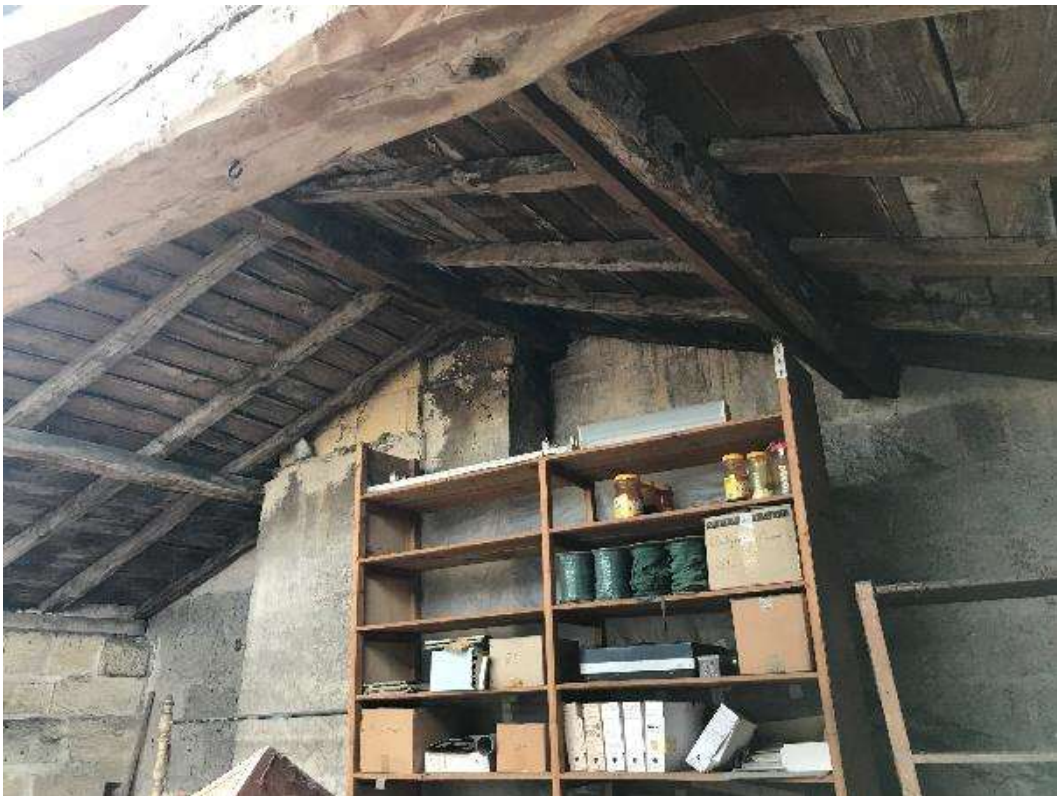
Vue n°19

Immeuble principal – Charpente – Vue de la ferme effondrée

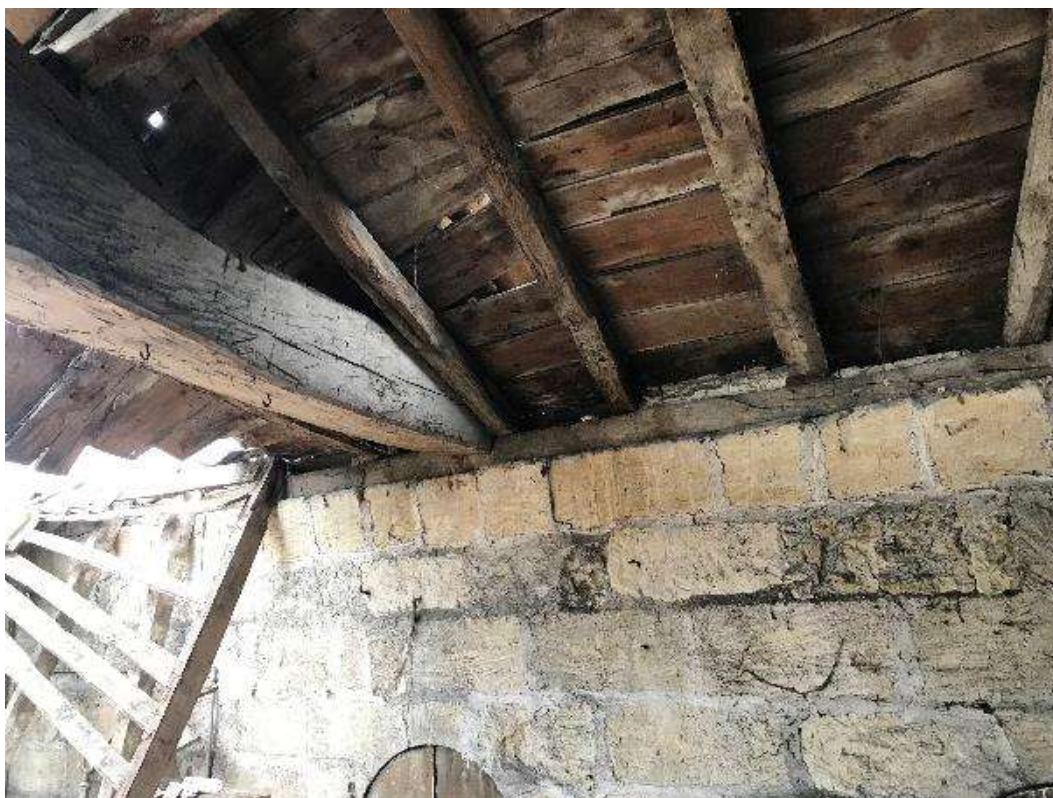
Vue n°20

Immeuble principal – Charpente – Vue de la ferme effondrée

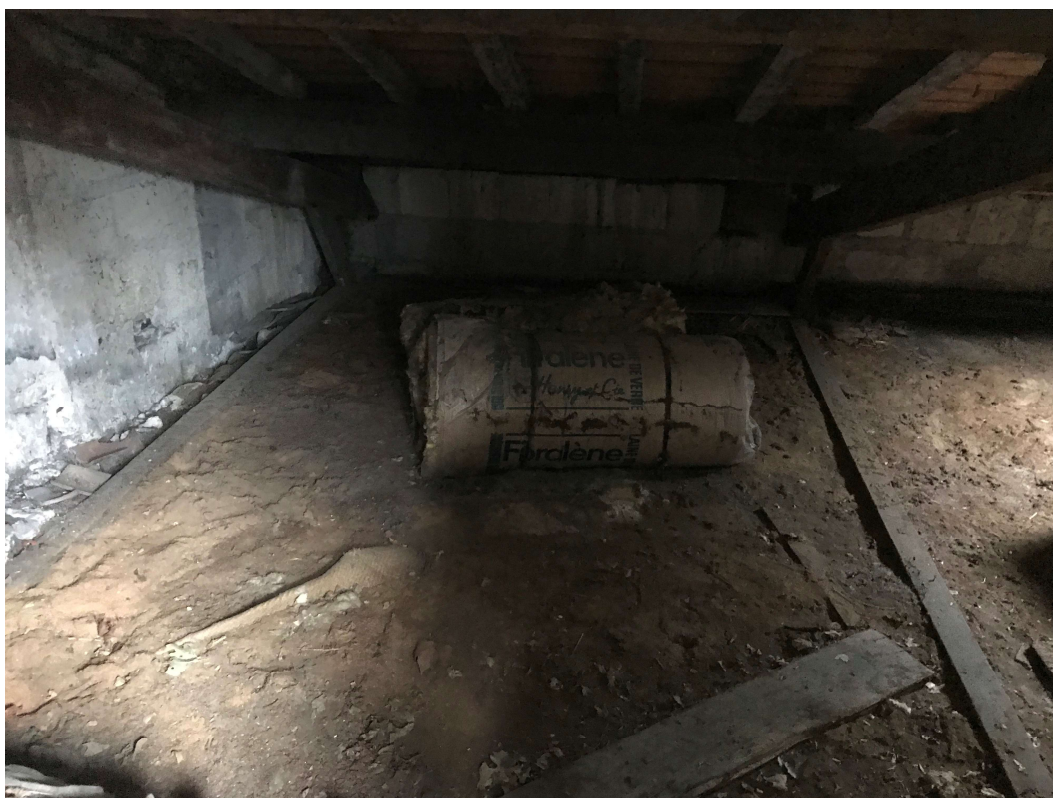
Vue n°21

Immeuble principal – Charpente – Vue de la charpente et de la couverture situé à l'OUEST du mur de refend parallèle à la rue

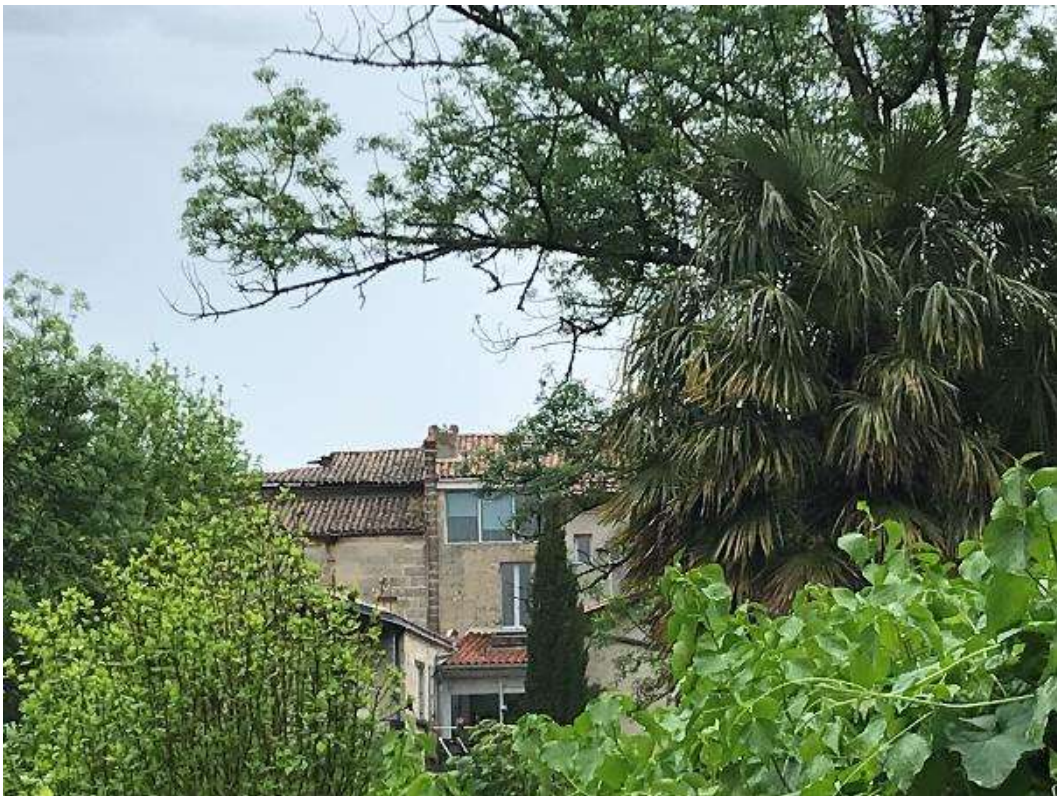
Vue n°23

Immeuble principal de la façade EST depuis la parcelle cadastrée 1184

- **Interdire l'occupation de la totalité de l'immeuble cadastré section BL n°1180 sis 37 rue Gambetta sur le territoire de la commune de COUTRAS (33820).**
- **Mettre en place le long de la façade EST de l'immeuble cadastré section BL n°1180 un périmètre de sécurité avec interdiction d'accès et de stationnement.** Il sera composé de grilles de type HERAS d'une hauteur de 2 mètres équipées de colliers anti-vandalismes. Le trottoir et les places de stationnement seront neutralisées. Des panneaux de signalisation seront mis en place afin de diriger les piétons sur le trottoir posé.
