PROCES-VERBAL DE DESCRIPTION

LE SEPT JUIN DEUX MILLE VINGT TROIS

1, rue Camille Pelletan Cenon, entrée n°1, appartement 207, Résidence Palmer 33150 CENON

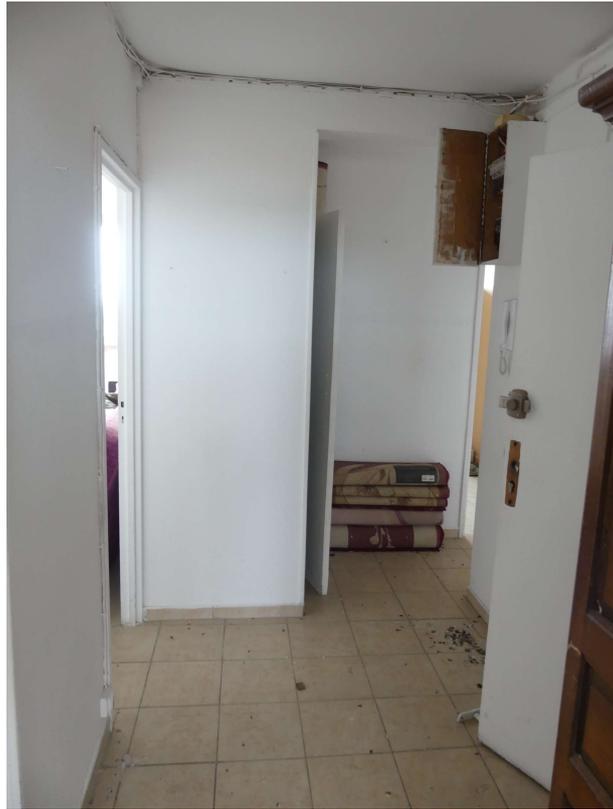
Photo n° 01 du 07-06-2023

Porte d'entrée en état d'usage, équipée d'un judas et d'un verrou en applique. La poignée est cassée.

Un interphone fixé au mur, état d'usage, fonctionne.

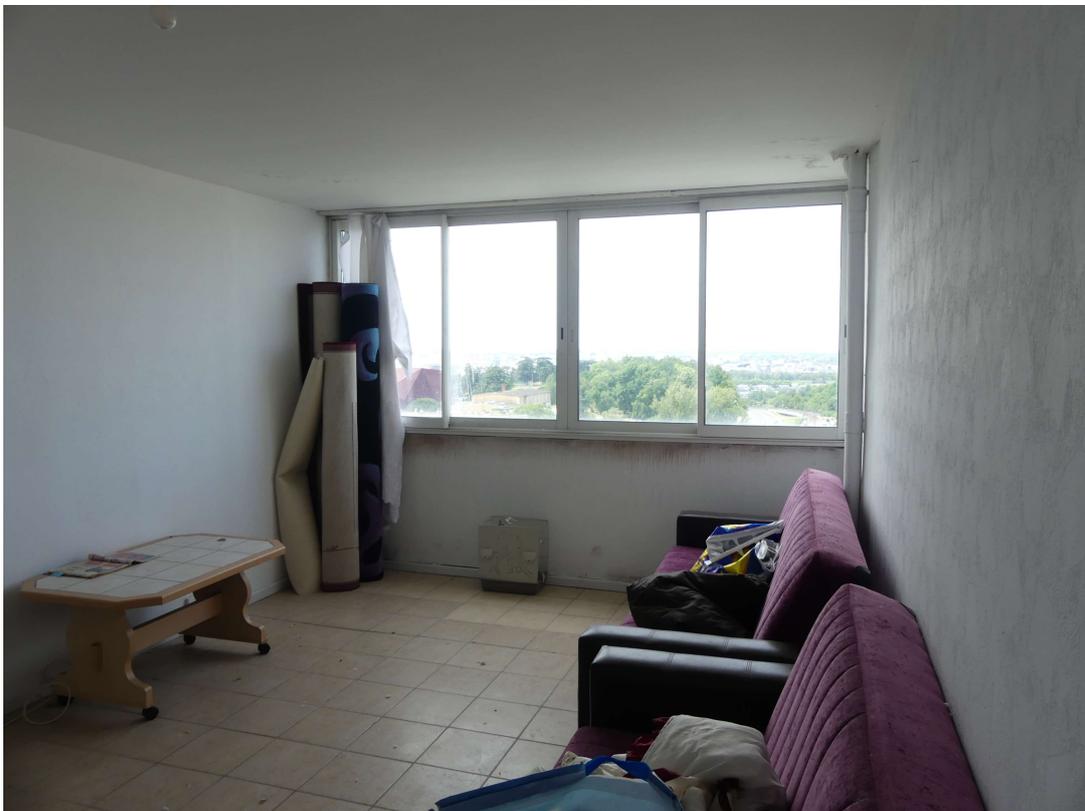
Photo n° 02 du 07-06-2023

Les murs sont tapissés et peints en blanc, état d'usage. Présence de moisissure sous l'appui de la fenêtre.

Le plafond peint en blanc. La peinture présente quelques cloquages et traces de moisissure juste au-dessus des fenêtres.

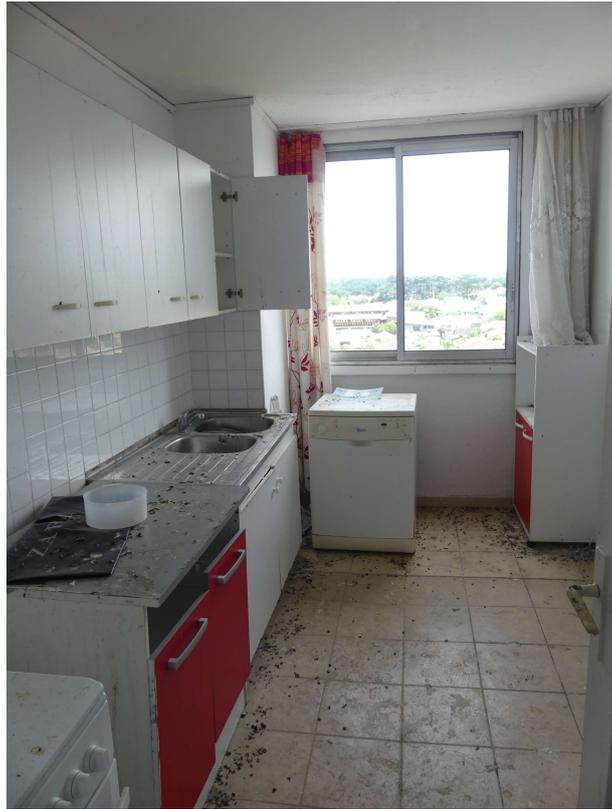
Photo n° 03 du 07-06-2023

Plafond peint en blanc, peinture ancienne.

Une fenêtre coulissante, deux vantaux, état d'usage.

Présence d'un évier, deux bacs, inox, état d'usage.

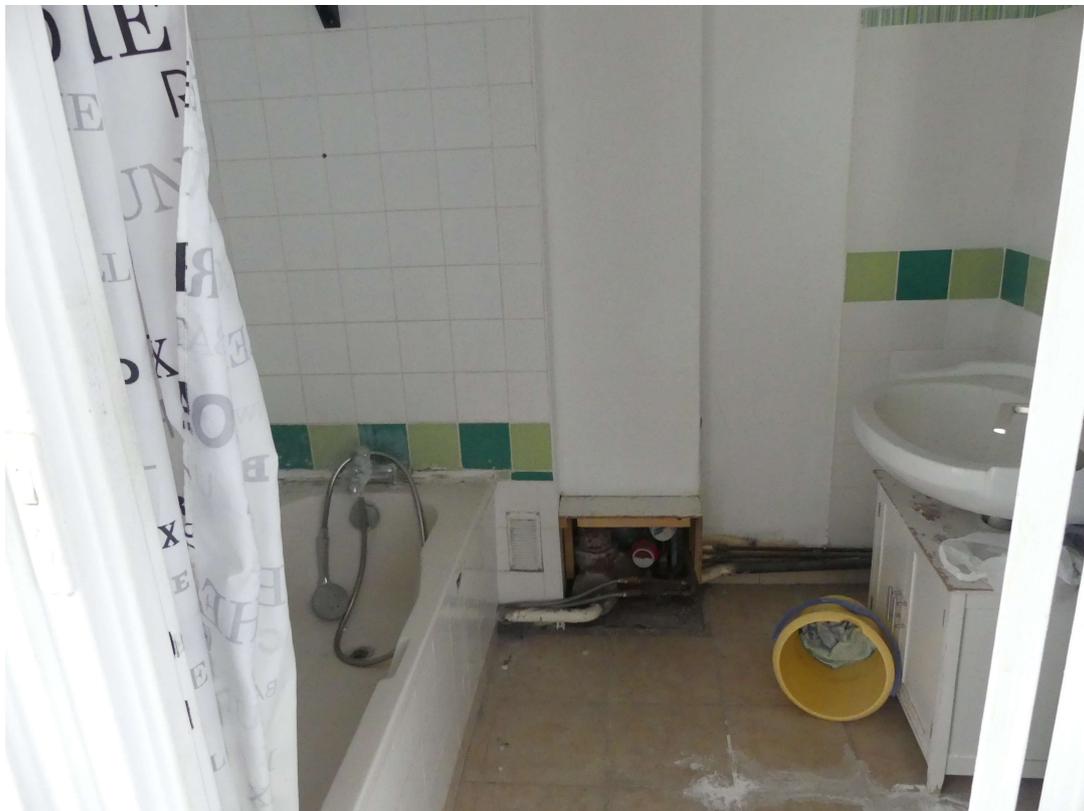
Photo n° 04 du 07-06-2023

Sur les murs, la faïence est ancienne.

Une baignoire rectangulaire, ancienne, abîmée.

Un lavabo avec robinet mitigeur, ancien, abîmé.

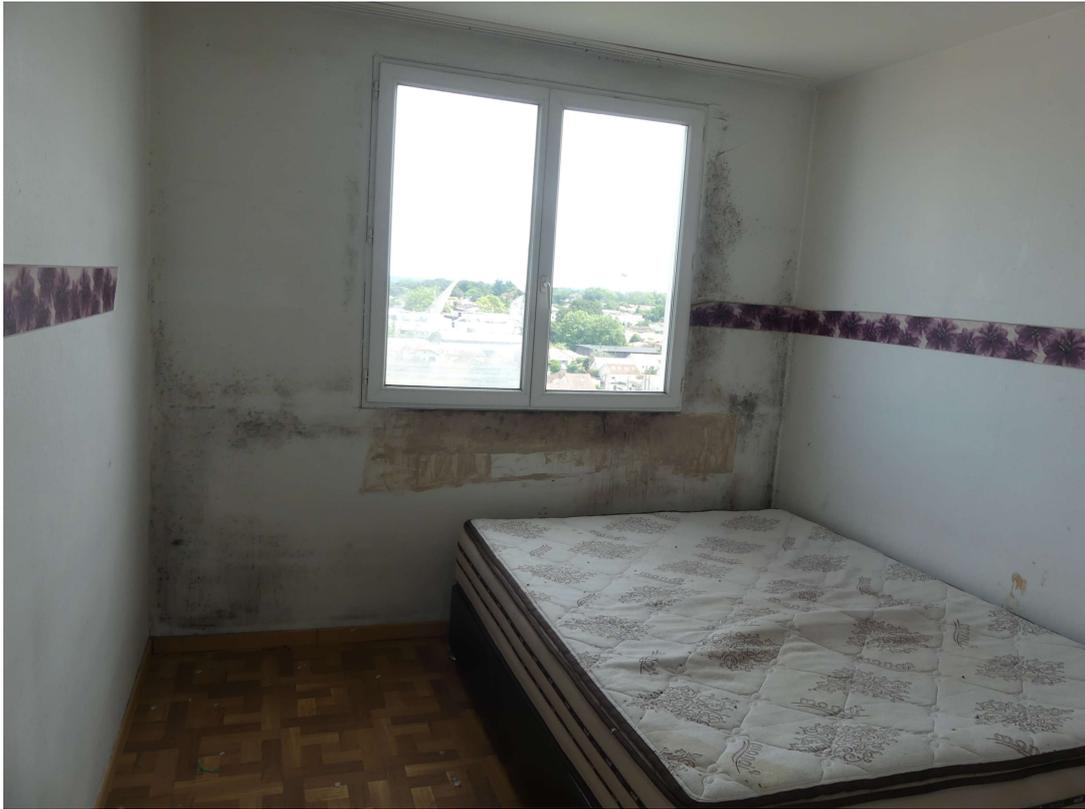
Photo n° 05 du 07-06-2023

La tapisserie est déchirée à divers endroits.

De nombreuses traces d'humidité et de moisissure sur le mur extérieur.

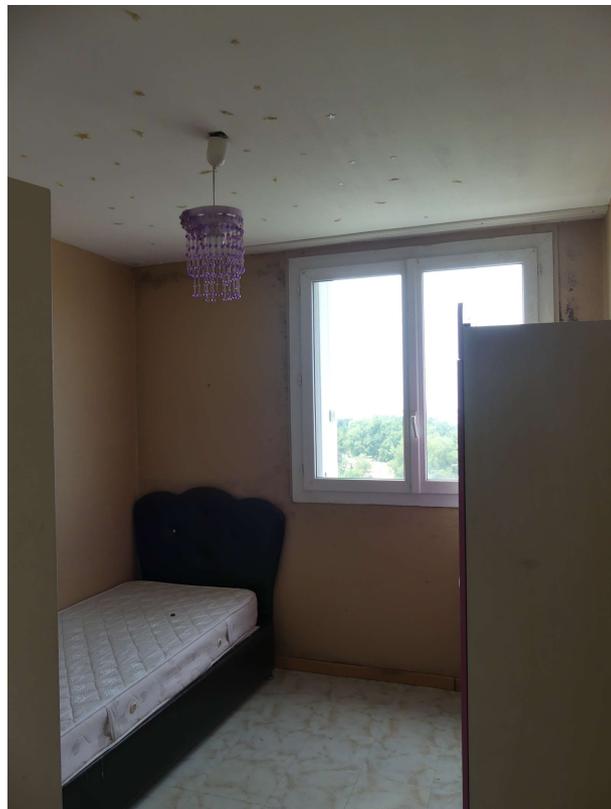
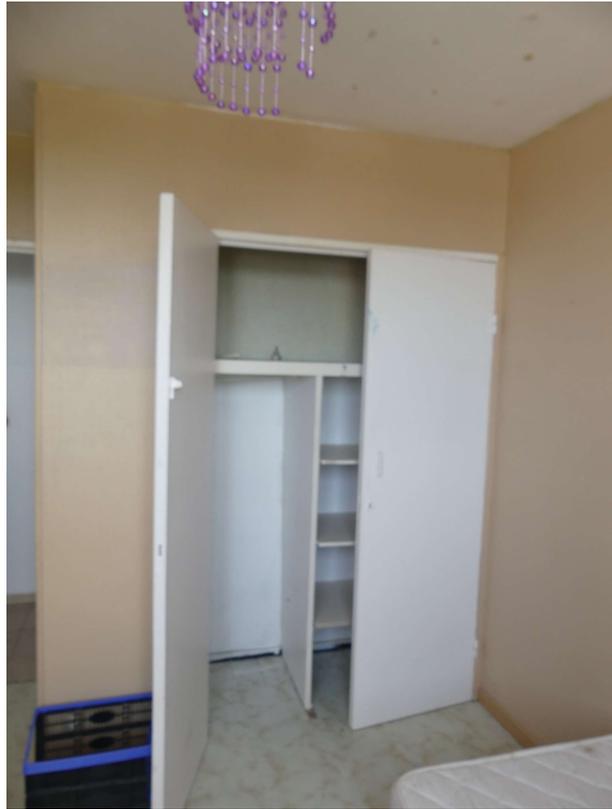
Photo n° 06 du 07-06-2023

Les murs sont tapissés et peints en beige.
Quelques traces d'infiltration sur le mur côté fenêtre.

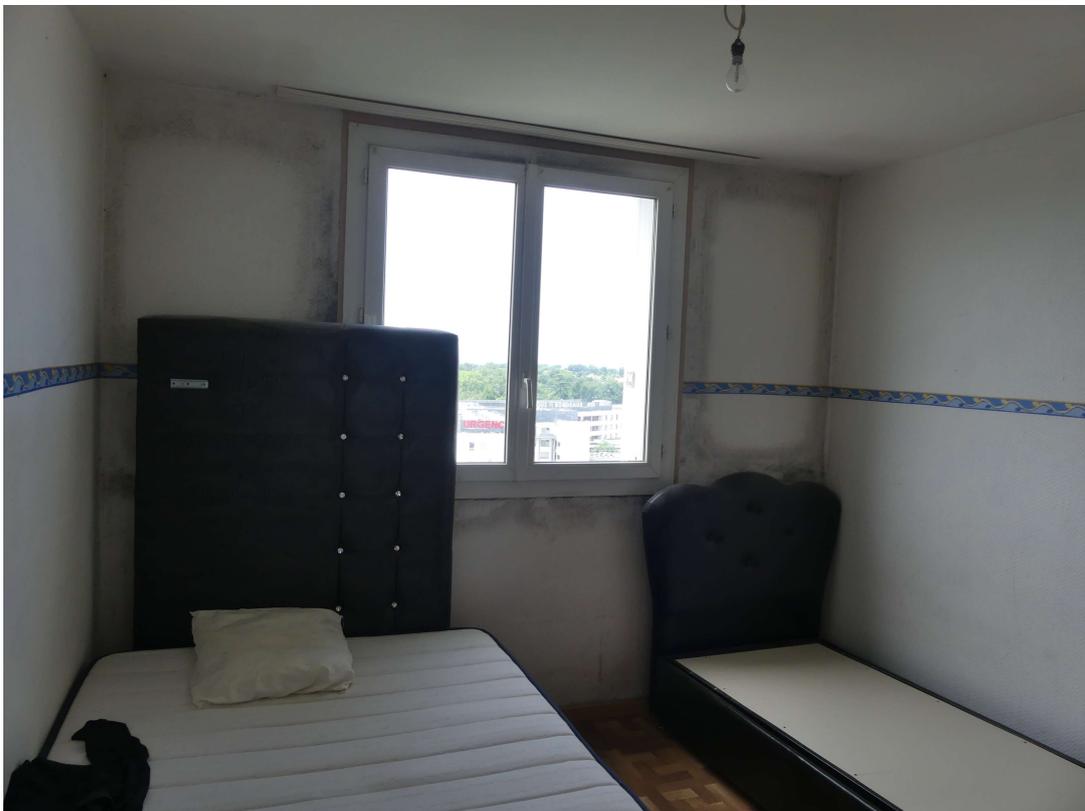
Photo n° 08 du 07-06-2023

De nombreuses traces de moisissure sur le mur côté fenêtre.

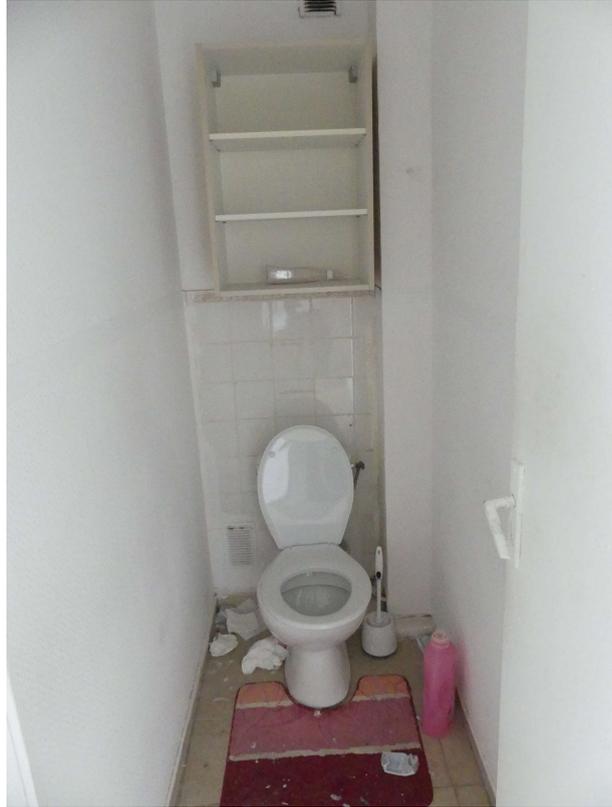
Photo n° 09 du 07-06-2023

WC avec cuvette, abattant, couvercle et châsse, l'ensemble en état d'usage.
