# Dossier Technique Immobilier

Numéro de dossier : AVOCATSDYNAMISEUROPE 16000736 - CCO/CCO/LI  
Date du repérage : 12/04/2022

Adresse : ..... **44 Cité Hauteville, rue Maryse Bastié**

# DOSSIER DE DIAGNOSTICS TECHNIQUES

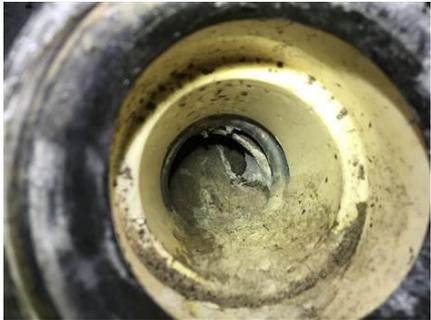
<p>Photo n° PhA001 Localisation : Extérieur - Jardin (encombré) Ouvrage : Conduits du réseau d'assainissement Partie d'ouvrage : Conduits du réseau d'assainissement Description : Conduits du réseau d'assainissement</p>

Localisation	Identifiant + Description	Conclusion (justification)	Etat de conservation** et préconisations*	Photo
Extérieur - Jardin (encombré)	<p>Identifiant: M001                      Description: Conduits du réseau d'assainissement                      Composant de la construction: Conduits du réseau d'assainissement                      Partie à sonder: Conduits du réseau d'assainissement                      Liste selon annexe.13-9 du CSP: B</p>	Présence d'amiante (sur jugement de l'opérateur)	<p>Matériau dégradé (étendue ponctuelle)</p> <p><b>Résultat</b> AC1**</p> <p><b>Préconisation :</b> Il est recommandé de réaliser une action corrective de premier niveau.</p>

Résultat AC1 : Il est recommandé de réaliser une action corrective de premier niveau.

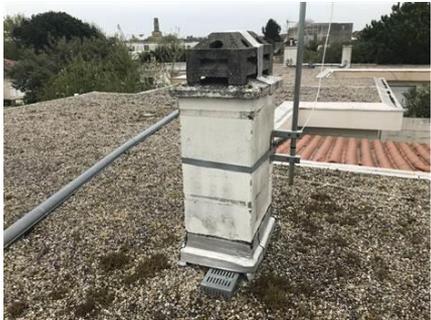
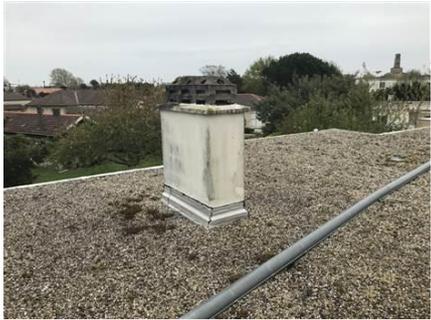
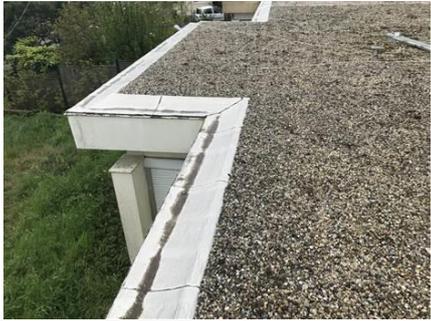
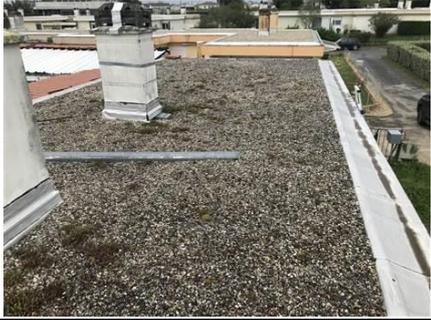
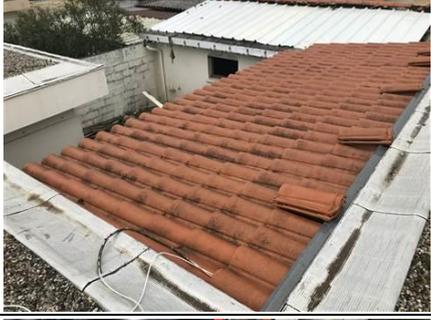
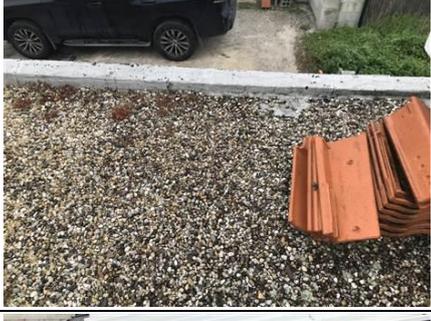
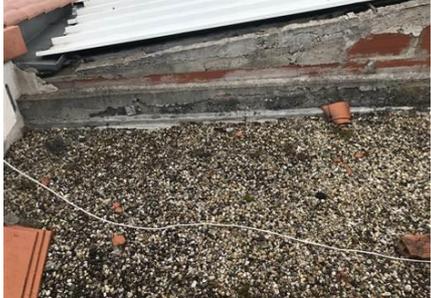
<p>Photo n° PhA002 Localisation : Charpente/Couverture - Membranes et éléments bois Ouvrage : Toitures Partie d'ouvrage : Bardeaux bitumineux Description : Bardeaux bitumineux</p>

Localisation	Identifiant + Description	Justification	Etat de conservation et préconisations	Photo
Charpente/Couverture - Membranes et éléments bois	<p>Identifiant: M002                      Description: Bardeaux bitumineux                      Composant de la construction: Toitures                      Partie à sonder: Bardeaux bitumineux                      Liste selon annexe.13-9 du CSP: B</p>	Non prélevé pour ne pas altérer sa fonction	<p>Matériau dégradé (étendue ponctuelle)</p> <p><b>Résultat</b> AC1**</p> <p><b>Préconisation :</b> Il est recommandé de réaliser une action corrective de premier niveau.</p> <p><b>Recommandation :</b> Un revêtement d'étanchéité bitumineux a été repéré à l'extérieur du bien - Liste B : Ce matériau d'étanchéité ne peut faire l'objet d'un prélèvement sans perte de fonction mécanique et perte d'étanchéité : une analyse en laboratoire amiante à réaliser sur ce matériau en cas de travaux afin de conclure sur ses caractéristiques relatives à l'amiante.</p>

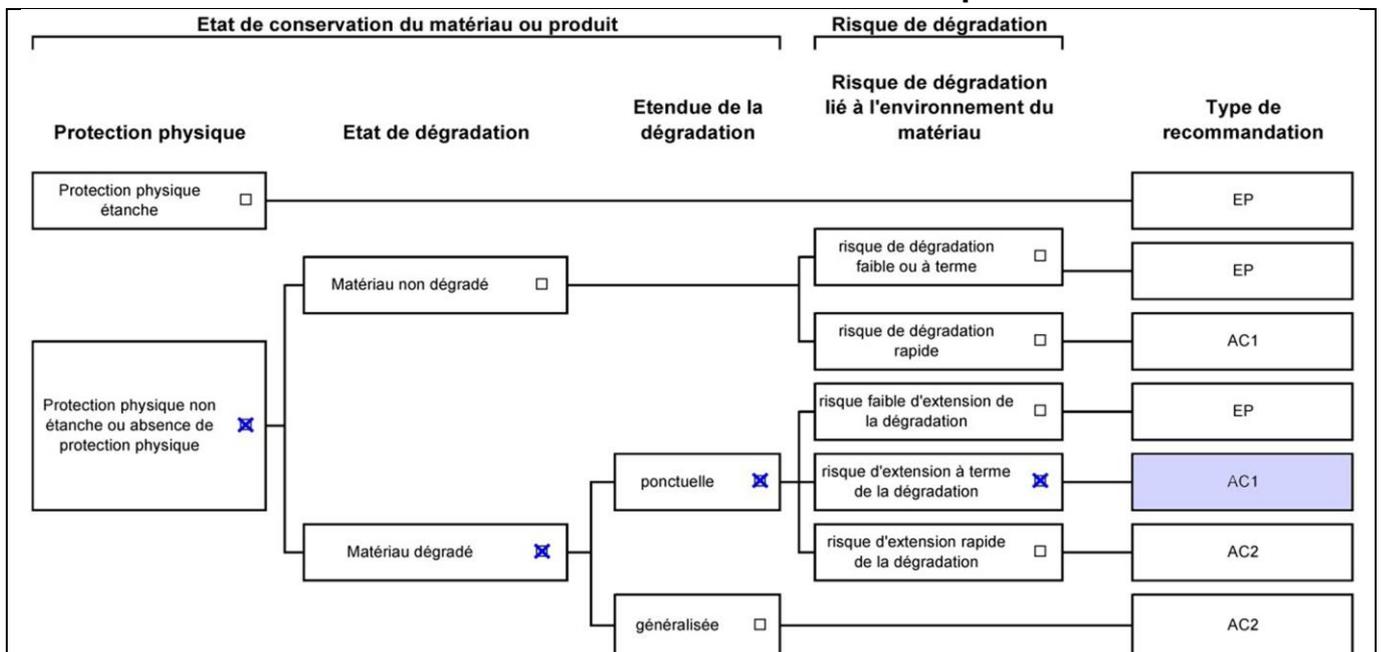
**Grilles d'évaluation de l'état de conservation des matériaux ou produit de la liste B**

Matériau : Conduits du réseau d'assainissement
