## Dossier Technique Immobilier

Numéro de dossier : AVOCATSDYNAMISEUROPE 19000137 - CCO/AC/LI  
Date du repérage : 17/06/2021

Adresse : ..... **11/13 rue de la Belote, Rés. Les Jardins de la Fontaine, maison n°8**

Commune : ..... **33500 LIBOURNE**

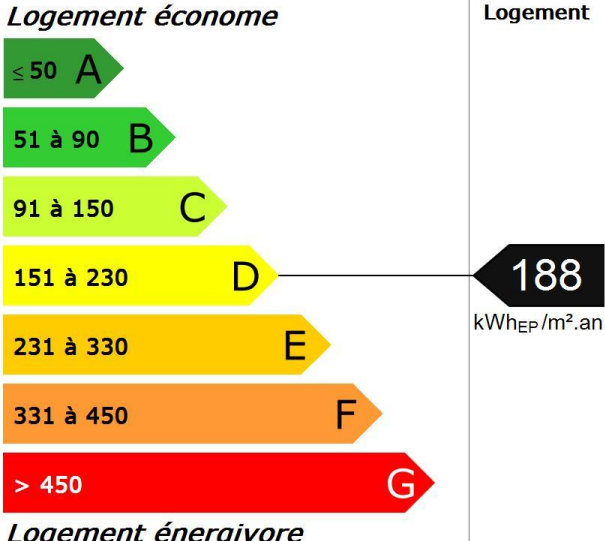
<p>Logement</p> <p><b>188</b> kWh<sub>EP</sub>/m<sup>2</sup>.an</p> <p><b>Logement énergivore</b></p>	<p><b>Faible émission de GES</b></p>

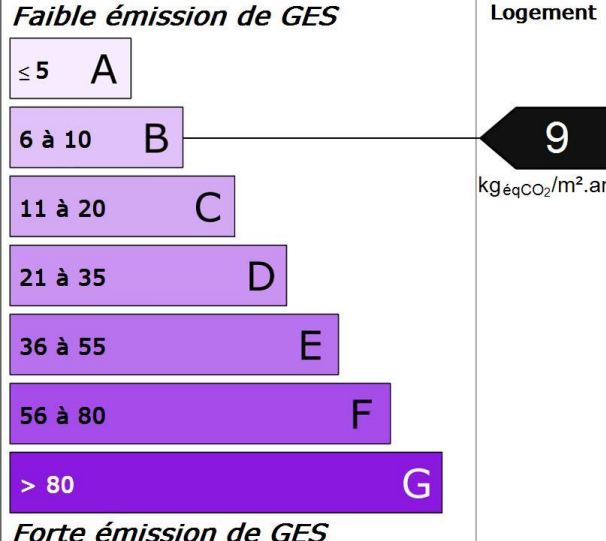
<p>Logement</p> <p><b>9</b> kg<sub>éqCO<sub>2</sub></sub>/m<sup>2</sup>.an</p> <p><b>Forte émission de GES</b></p>
--	--
