Dossier Technique Immobilier

Numéro de dossier : AVOCATSDYNAMISEUROPE 19000016-CCO/CCO/LI
Date du repérage : 25/08/2020

Département : ... **Gironde**
Adresse : **2 Route de La Saubotte**
Commune : **33730 NOAILLAN**

DOSSIER DE DIAGNOSTICS TECHNIQUES

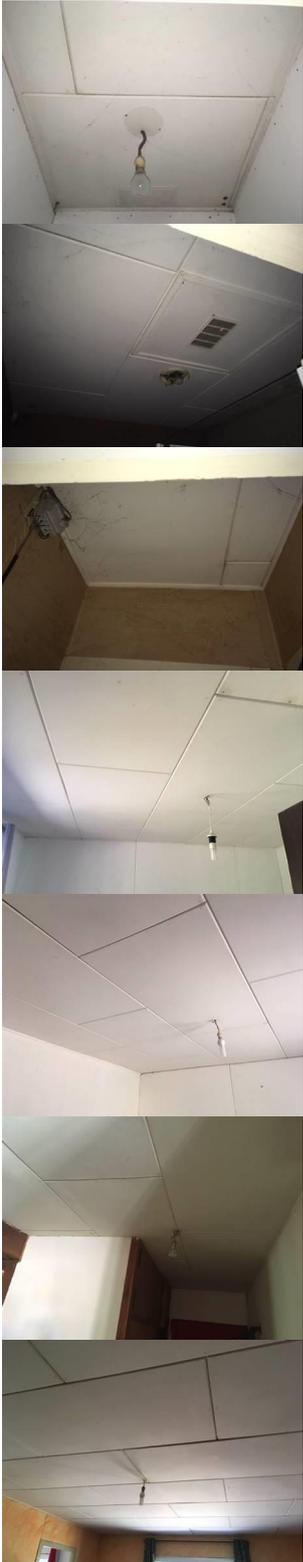
Localisation	Identifiant + Description	Conclusion (justification)	Etat de conservation** et préconisations*	Photo
Maison - Partie droite - Séjour; Maison - Partie droite - Chambre 1; Maison - Partie droite - Chambre 2; Maison - Partie droite - Dégagement; Maison - Partie droite - Salle d'eau; Maison - Partie droite - Wc	<p><u>Identifiant:</u> M003 <u>Description:</u> Panneaux collés ou vissés <u>Composant de la construction:</u> Plafonds, Poutres et Charpentes, Gaines et Coffres Horizontaux <u>Partie à sonder:</u> Panneaux collés ou vissés <u>Liste selon annexe.13-9 du CSP :</u> B</p>	Présence d'amiante (sur jugement de l'opérateur)	<p>Matériau dégradé (étendue ponctuelle)</p> <p>Résultat AC1**</p> <p>Préconisation : Il est recommandé de réaliser une action corrective de premier niveau.</p>

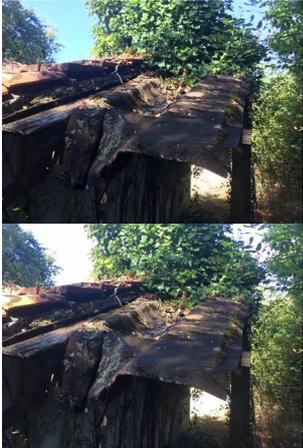
Localisation	Identifiant + Description	Justification	Etat de conservation et préconisations	Photo
Extérieur - Garage (encombré/accès limité); Charpente/Couverture - Charpente	Identifiant: M002 Description: Bardeaux bitumineux Composant de la construction: Bardeaux bitumineux Partie à sonder: Bardeaux bitumineux Liste selon annexe.13-9 du CSP : B	Non prélevé pour ne pas altérer sa fonction	Matériau dégradé (étendue ponctuelle) Résultat AC1** Préconisation : Il est recommandé de réaliser une action corrective de premier niveau. Recommandation : Un revêtement d'étanchéité bitumineux a été repéré à l'extérieur du bien - Liste B : Ce matériau d'étanchéité ne peut faire l'objet d'un prélèvement sans perte de fonction mécanique et perte d'étanchéité : une analyse en laboratoire amiante à réaliser sur ce matériau en cas de travaux afin de conclure sur ses caractéristiques relatives à l'amiante.

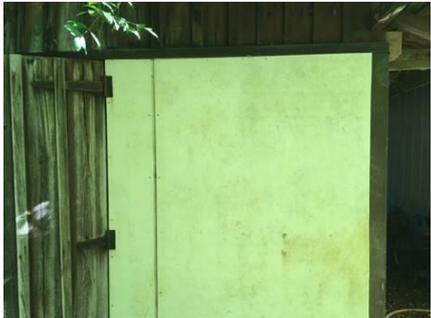
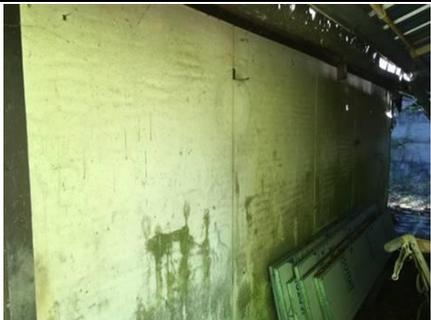
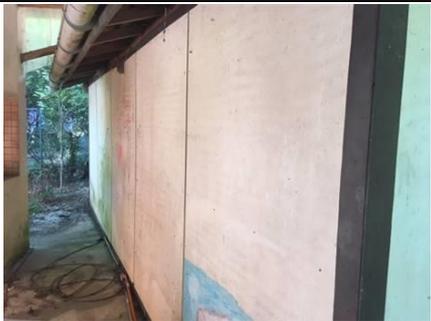
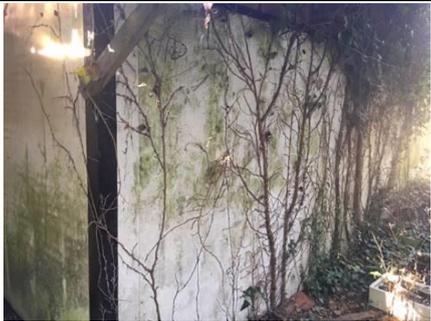
Localisation	Identifiant + Description	Conclusion (justification)	Etat de conservation** et préconisations*	Photo
Extérieur - Garage (encombré/accès limité)	<u>Identifiant:</u> M001 <u>Description:</u> Revêtements durs (amiante-ciment) <u>Composant de la construction:</u> Murs, Cloisons "en dur" et Poteaux (périphériques et intérieurs) <u>Partie à sonder:</u> Revêtements durs (amiante-ciment) <u>Liste selon annexe.13-9 du CSP :</u> B	Présence d'amiante (sur jugement de l'opérateur)	Matériau dégradé (étendue ponctuelle) Résultat AC1** Préconisation : Il est recommandé de réaliser une action corrective de premier niveau.

<p>Photo n° PhA001 Localisation : Extérieur - Garage (encombré/accès limité) Ouvrage : Murs, Cloisons "en dur" et Poteaux (périphériques et intérieurs) Partie d'ouvrage : Revêtements durs (amiante-ciment) Description : Revêtements durs (amiante-ciment)</p>

Résultat AC1 : Il est recommandé de réaliser une action corrective de premier niveau.

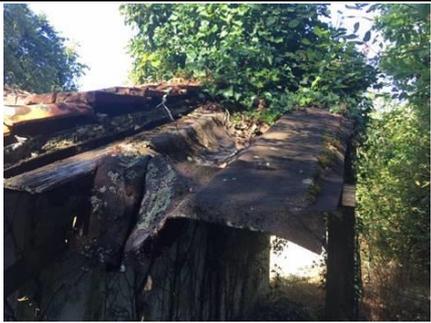
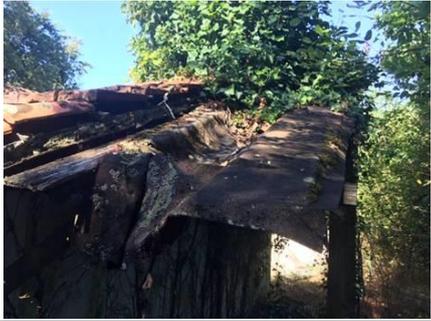
<p>Photo n° PhA002 Localisation : Extérieur - Garage (encombré/accès limité); Charpente/Couverture - Charpente Ouvrage : Bardeaux bitumineux Partie d'ouvrage : Bardeaux bitumineux Description : Bardeaux bitumineux</p>

Résultat AC1 : Il est recommandé de réaliser une action corrective de premier niveau.

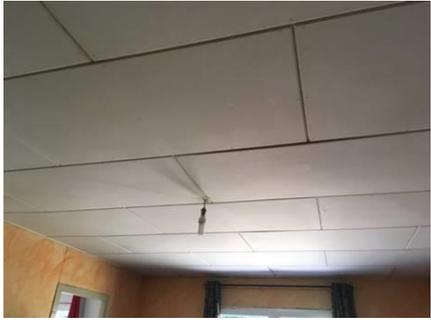
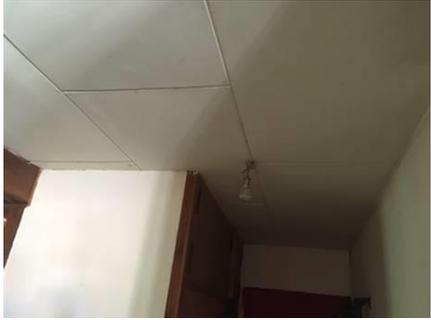
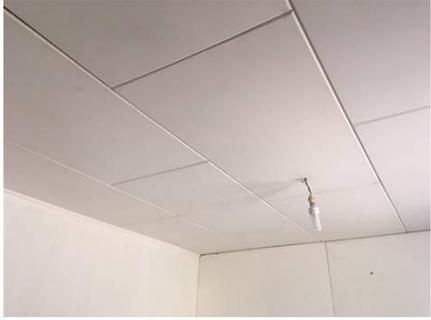
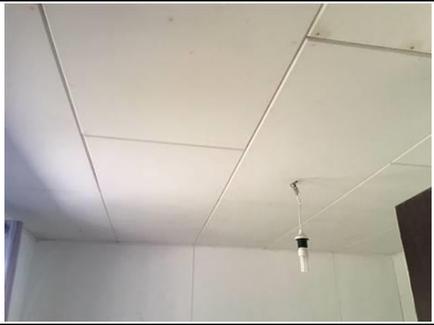
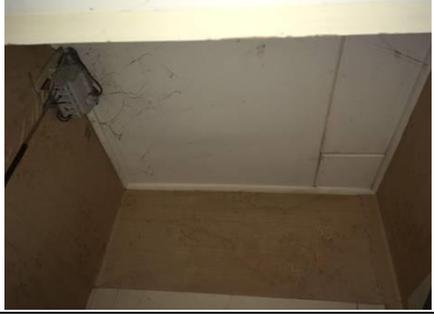
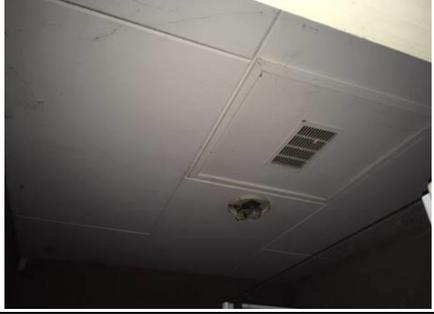
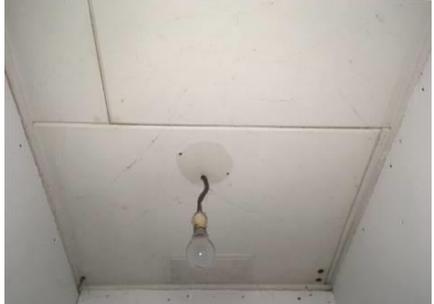
<p>Photo n° PhA003 Localisation : Maison - Partie droite - Séjour; Maison - Partie droite - Chambre 1; Maison - Partie droite - Chambre 2; Maison - Partie droite - Dégagement; Maison - Partie droite - Salle d'eau; Maison - Partie droite - Wc Ouvrage : Plafonds, Poutres et Charpentes, Gaines et Coffres Horizontaux Partie d'ouvrage : Panneaux collés ou vissés Description : Panneaux collés ou vissés</p>
