Dossier Technique Immobilier

Numéro de dossier : AVOCATSDYNAMISEUROPE 22000124 - EJ//CLD
Date du repérage : 02/06/2022

Localisation du ou des bâtiments :
Département : ... **Gironde**
Adresse : **Lieu dit Bourriot**
Commune : **33690 MARIONS**

DOSSIER DE DIAGNOSTICS TECHNIQUES

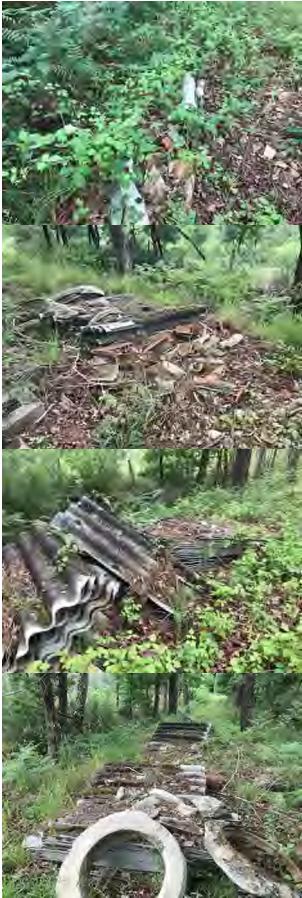
Localisation	Identifiant + Description	Conclusion (justification)	Etat de conservation** et préconisations*	Photo
	<p>Identifiant: M004 Description: Eléments libres déplaçables de type plaques ondulées Composant de la construction: Eléments libres déplaçables de type plaques ondulées Partie à sonder: Eléments libres déplaçables de type plaques ondulées Liste selon annexe.13-9 du CSP: B</p>	<p>Présence d'amiante (sur jugement de l'opérateur)</p>	<p>Matériau dégradé (étendue généralisée)</p> <p>Résultat AC2**</p> <p>Préconisation : Il est recommandé de réaliser une action corrective de second niveau.</p>

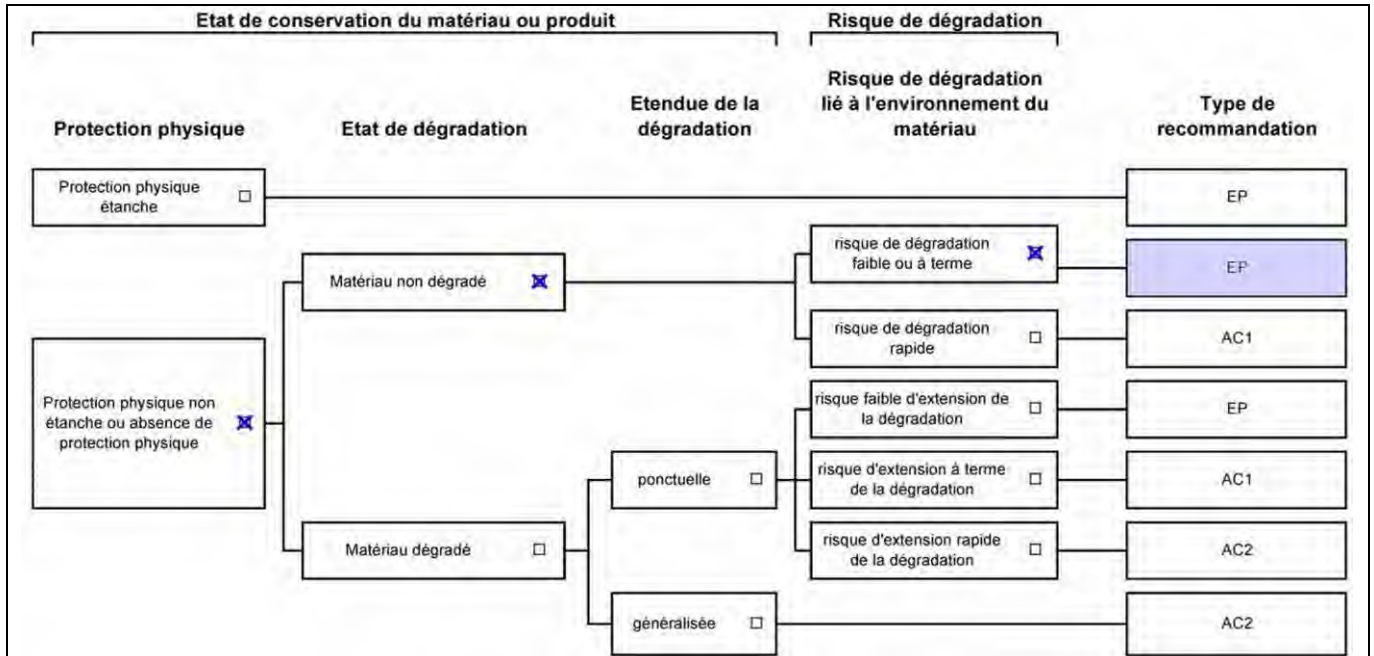
Matériau : Plaques en fibres-ciment

Résultat EP : Il est recommandé de réaliser une évaluation périodique.

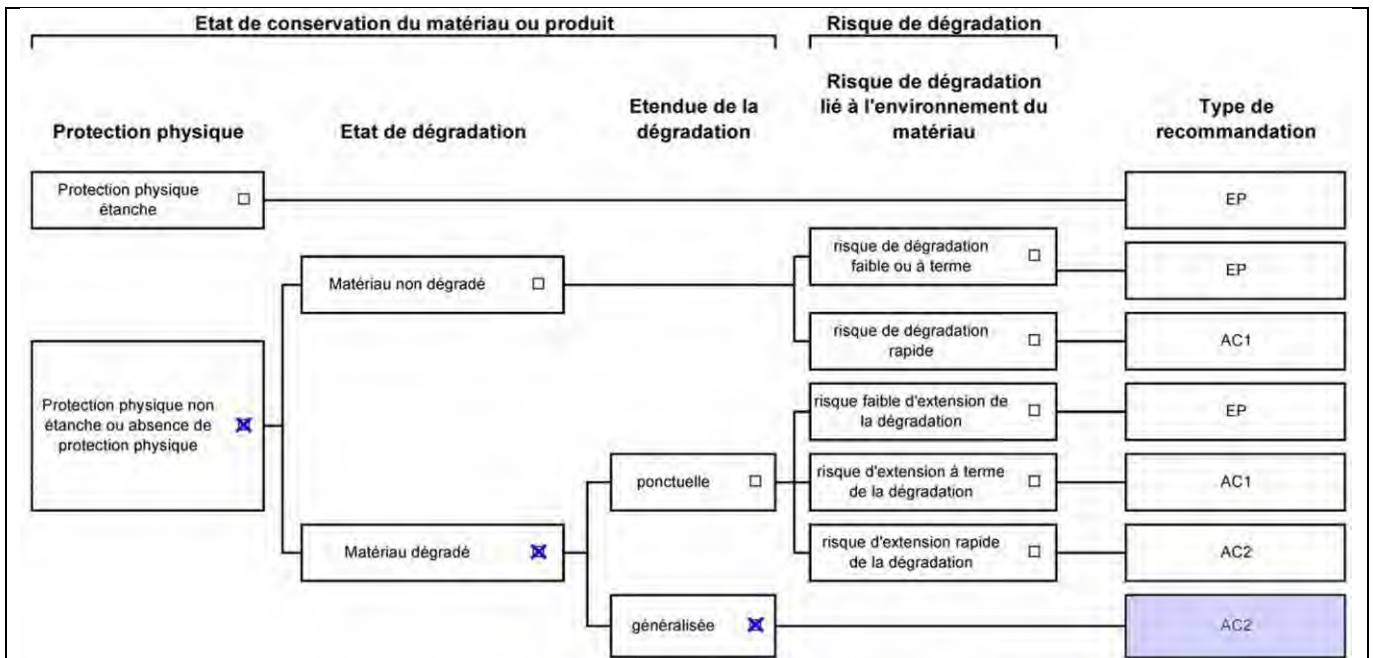
Matériau : Eléments libres déplaçables de type plaques

Résultat AC2 : Il est recommandé de réaliser une action corrective de second niveau.

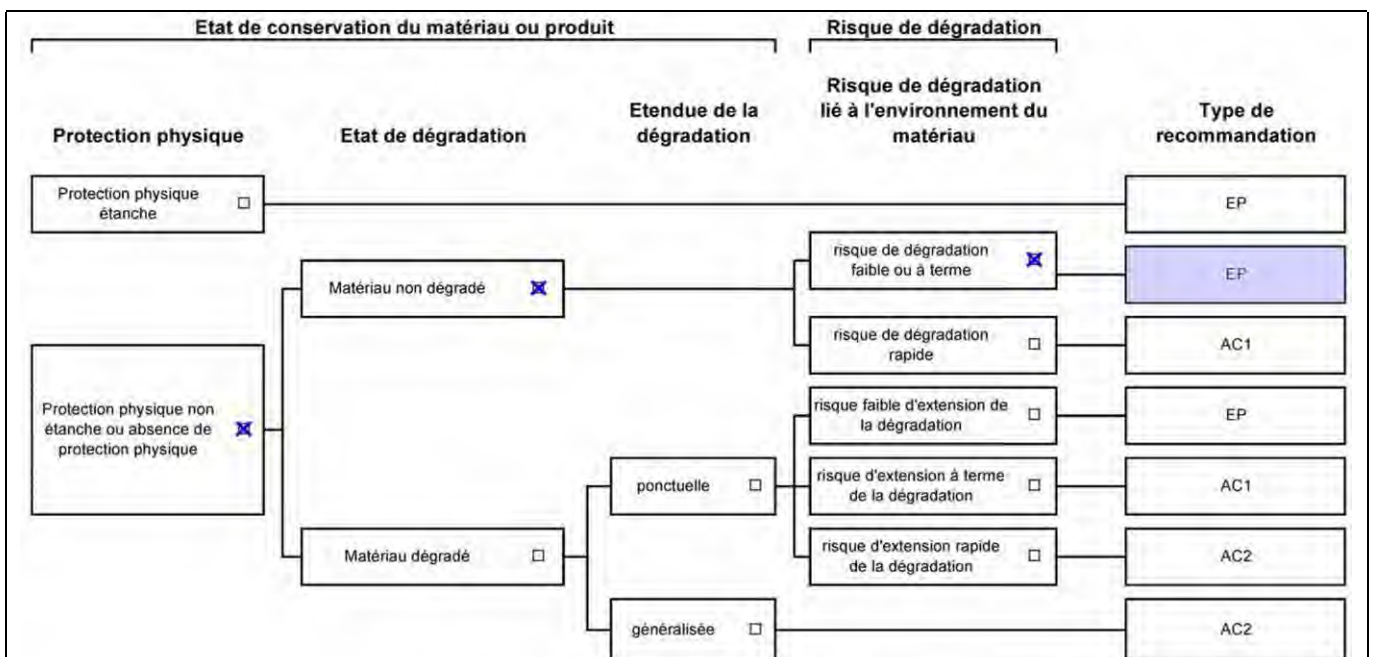
Matériau : Coffrage perdu

Résultat EP : Il est recommandé de réaliser une évaluation périodique.
