Référence	Effectuée le	Immeuble bâti visité
200218-GGA-LATASTE	18/02/2020	Indivision LATASTE chez Me SARRAZIN-MATOUS 99 rue Camille Sauvageau 33800 BORDEAUX

Dossier Technique Immobilier

Numéro de dossier : 200218-GGA-LATASTE
Date du repérage : 18/02/2020

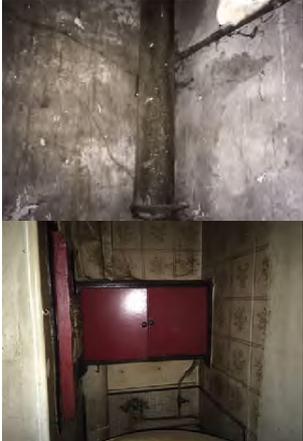
Localisation	Identifiant + Description	Justification	Etat de conservation et préconisations	Photo
Immeuble - Niv1.5 - Circulations - Rangement/Gaine technique (encombré/accès limité); Immeuble - Niv2 - Porte gauche - Cuisine/Gaine technique (encombré/accès limité)	Identifiant: M004 Description: Conduits Composant de la construction: Conduits Partie à sonder: Conduits Liste selon annexe.13-9 du CSP : B	Impossibilité technique de prélèvement de par l'encombrement	Matériau dégradé (étendue ponctuelle) Résultat AC1** Préconisation : Il est recommandé de réaliser une action corrective de premier niveau. Recommandation : Analyse en laboratoire amiante à réaliser sur ce matériau en cas de travaux (matériau inaccessible le jour de la visite de par l'encombrement).

* Un détail des conséquences réglementaires et recommandations est fournis en annexe 7.4 de ce présent rapport

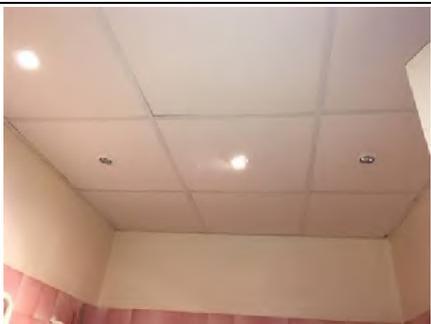
<p>Photo n° PhA001 Localisation : Immeuble - Niv1 - Porte gauche - Salle de bain + Wc (présence de mobilier lourd) Ouvrage : Flocages, Calorifugeages, Faux plafonds Partie d'ouvrage : Faux plafonds Description : Faux plafonds</p>

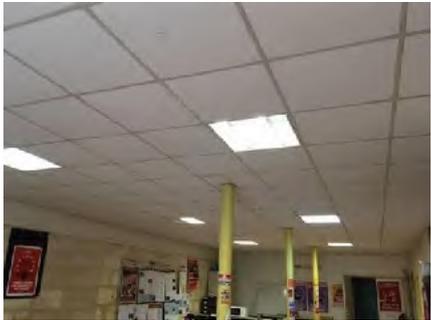
<p>Photo n° PhA002 Localisation : Immeuble - Niv0 - Porte gauche - Salle de réunion (présence de mobilier lourd); Immeuble - Niv0 - Porte gauche - Bureau 2 (présence de mobilier lourd) Ouvrage : Flocages, Calorifugeages, Faux plafonds Partie d'ouvrage : Faux plafonds Description : Faux plafonds</p>

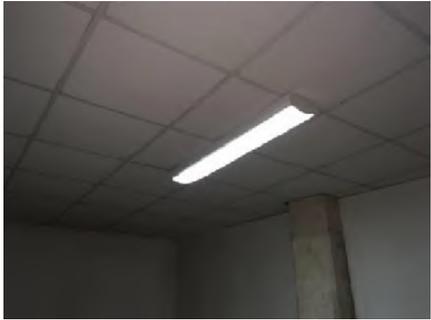
<p>Photo n° PhA002 Localisation : Immeuble - Niv0 - Porte gauche - Salle de réunion (présence de mobilier lourd); Immeuble - Niv0 - Porte gauche - Bureau 2 (présence de mobilier lourd) Ouvrage : Flocages, Calorifugeages, Faux plafonds Partie d'ouvrage : Faux plafonds Description : Faux plafonds</p>

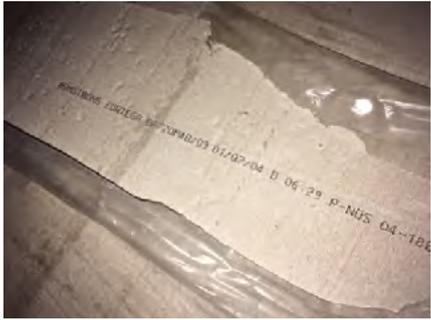
<p>Photo n° PhA002 Localisation : Immeuble - Niv0 - Porte gauche - Salle de réunion (présence de mobilier lourd); Immeuble - Niv0 - Porte gauche - Bureau 2 (présence de mobilier lourd) Ouvrage : Flocages, Calorifugeages, Faux plafonds Partie d'ouvrage : Faux plafonds Description : Faux plafonds</p>

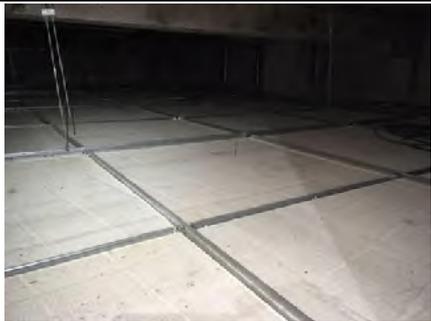
<p>Photo n° PhA002 Localisation : Immeuble - Niv0 - Porte gauche - Salle de réunion (présence de mobilier lourd); Immeuble - Niv0 - Porte gauche - Bureau 2 (présence de mobilier lourd) Ouvrage : Flocages, Calorifugeages, Faux plafonds Partie d'ouvrage : Faux plafonds Description : Faux plafonds</p>

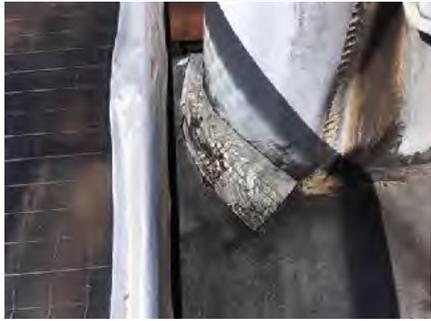
<p>Photo n° PhA003 Localisation : Charpente/Couverture - Charpente Ouvrage : Bardeaux bitumineux Partie d'ouvrage : Bardeaux bitumineux Description : Bardeaux bitumineux</p>

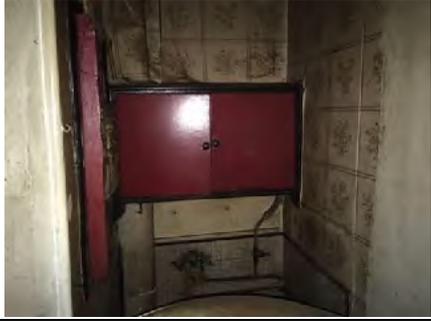
<p>Photo n° PhA004 Localisation : Immeuble - Niv1.5 - Circulations - Rangement/Gaine technique (encombré/accès limité); Immeuble - Niv2 - Porte gauche - Cuisine/Gaine technique (encombré/accès limité) Ouvrage : Conduits Partie d'ouvrage : Conduits Description : Conduits</p>

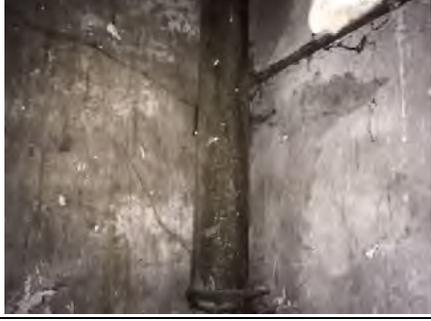
<p>Photo n° PhA004 Localisation : Immeuble - Niv1.5 - Circulations - Rangement/Gaine technique (encombré/accès limité); Immeuble - Niv2 - Porte gauche - Cuisine/Gaine technique (encombré/accès limité) Ouvrage : Conduits Partie d'ouvrage : Conduits Description : Conduits</p>

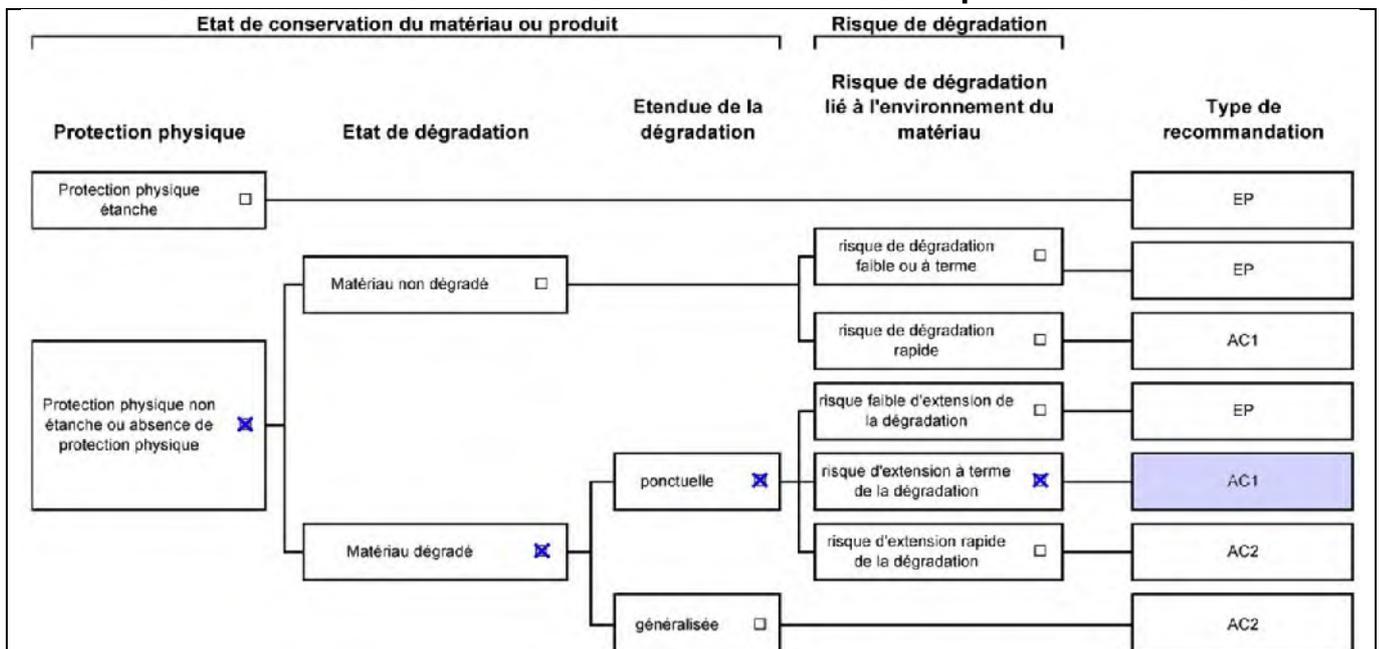
Dossier n° 200218-GGA-LATASTE
Date de l'évaluation : 18/02/2020
Bâtiment / local ou zone homogène : Charpente/Couverture - Charpente
Identifiant Matériau : M003
Matériau : Bardeaux bitumineux
Résultat AC1 : Il est recommandé de réaliser une action corrective de premier niveau.

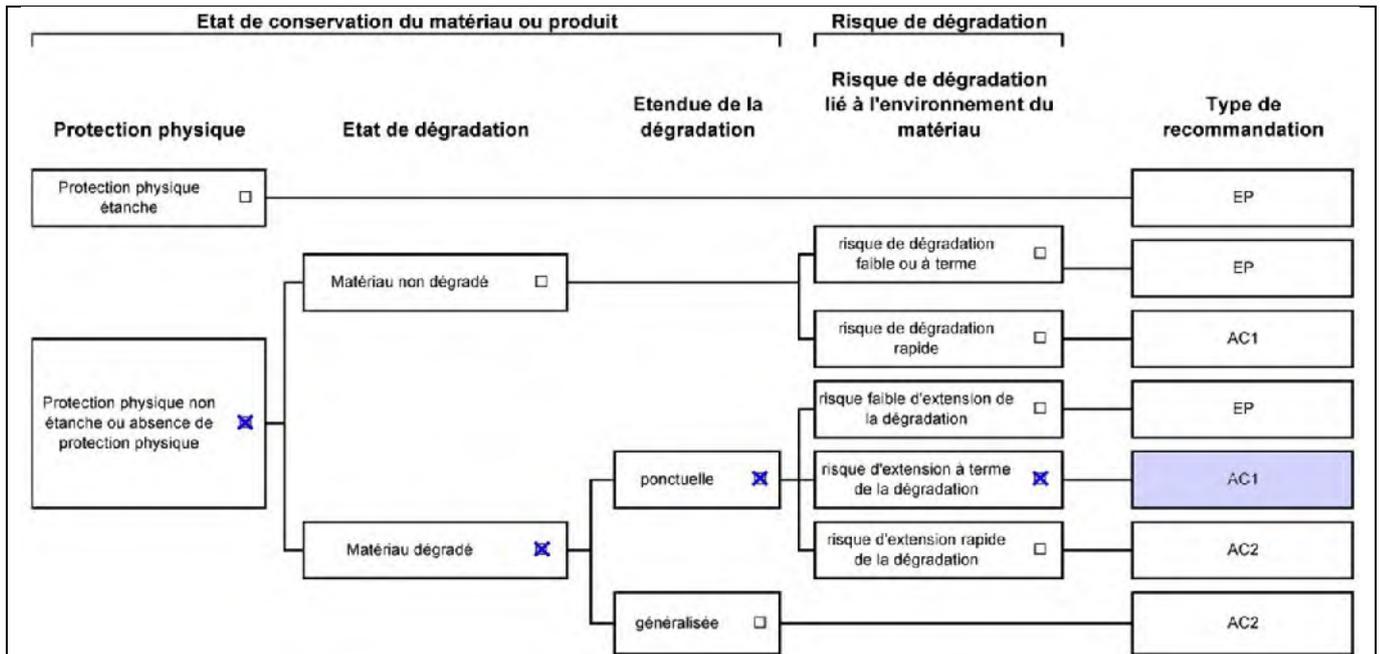
Dossier n° 200218-GGA-LATASTE
Date de l'évaluation : 18/02/2020
Bâtiment / local ou zone homogène : Immeuble - Niv1.5 - Circulations - Rangement/Gaine technique (encombré/accès limité); Immeuble - Niv2 - Porte gauche - Cuisine/Gaine technique (encombré/accès limité)
Identifiant Matériau : M004
Matériau : Conduits
Résultat AC1 : Il est recommandé de réaliser une action corrective de premier niveau.

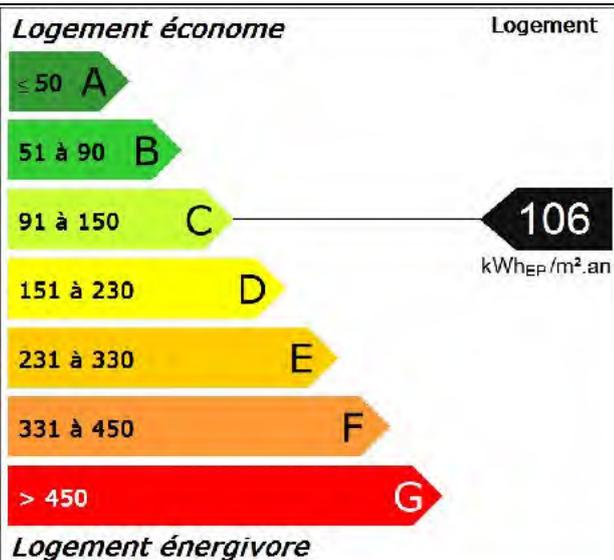
Consommation réelle : 106 kWh_{EP}/m².an

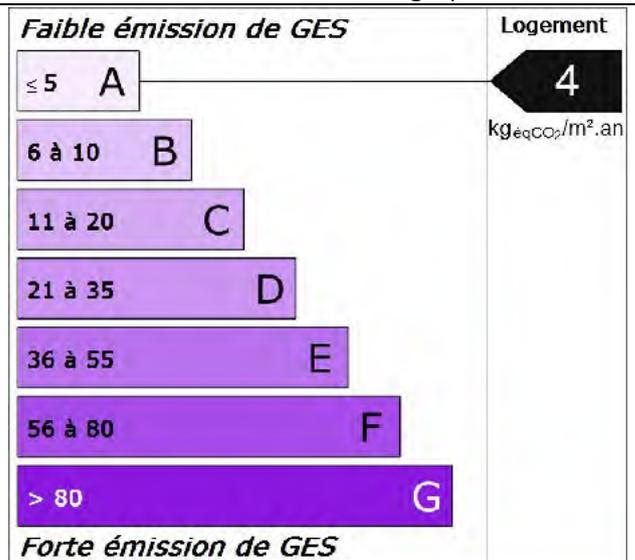
Estimation des émissions : 4 kg_{éqCO₂}/m².an

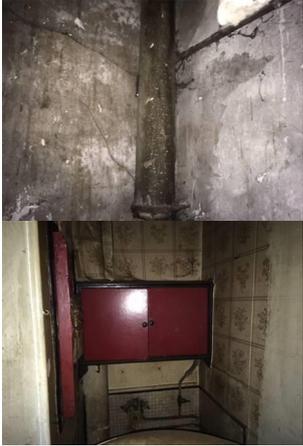
Localisation	Identifiant + Description	Justification	Etat de conservation et préconisations	Photo
Immeuble - Niv1.5 - Circulations - Rangement/Gaine technique (encombré/accès limité); Immeuble - Niv2 - Porte gauche - Cuisine/Gaine technique (encombré/accès limité)	Identifiant: M004 Description: Conduits Composant de la construction: Conduits Partie à sonder: Conduits Liste selon annexe.13-9 du CSP : B	Impossibilité technique de prélèvement de par l'encombrement	Matériau dégradé (étendue ponctuelle) Résultat AC1** Préconisation : Il est recommandé de réaliser une action corrective de premier niveau. Recommandation : Analyse en laboratoire amiante à réaliser sur ce matériau en cas de travaux (matériau inaccessible le jour de la visite de par l'encombrement).

* Un détail des conséquences réglementaires et recommandations est fournis en annexe 7.4 de ce présent rapport
** détails fournis en annexe 7.3 de ce présent rapport

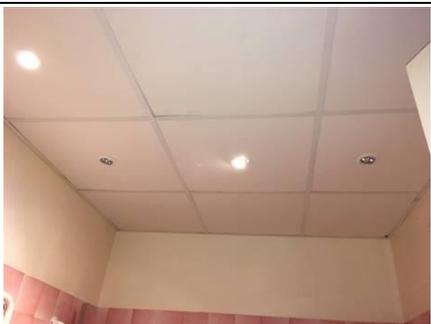
<p>Photo n° PhA001 Localisation : Immeuble - Niv1 - Porte gauche - Salle de bain + Wc (présence de mobilier lourd) Ouvrage : Flocages, Calorifugeages, Faux plafonds Partie d'ouvrage : Faux plafonds Description : Faux plafonds</p>

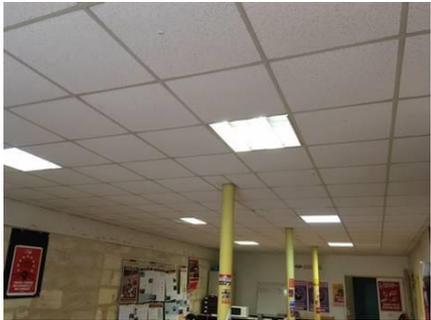
<p>Photo n° PhA002 Localisation : Immeuble - Niv0 - Porte gauche - Salle de réunion (présence de mobilier lourd); Immeuble - Niv0 - Porte gauche - Bureau 2 (présence de mobilier lourd) Ouvrage : Flocages, Calorifugeages, Faux plafonds Partie d'ouvrage : Faux plafonds Description : Faux plafonds</p>

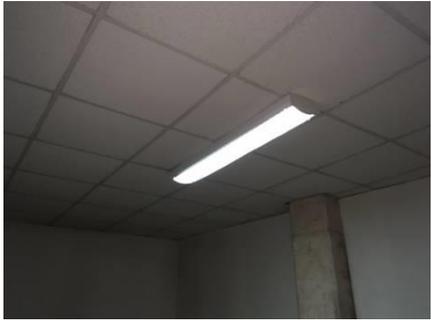
<p>Photo n° PhA002 Localisation : Immeuble - Niv0 - Porte gauche - Salle de réunion (présence de mobilier lourd); Immeuble - Niv0 - Porte gauche - Bureau 2 (présence de mobilier lourd) Ouvrage : Flocages, Calorifugeages, Faux plafonds Partie d'ouvrage : Faux plafonds Description : Faux plafonds</p>

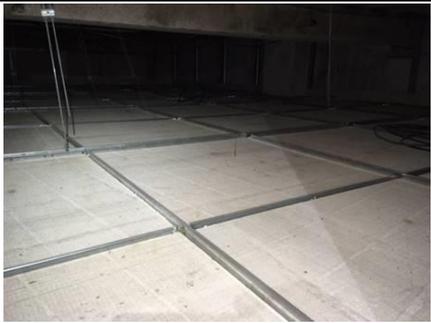
<p>Photo n° PhA002 Localisation : Immeuble - Niv0 - Porte gauche - Salle de réunion (présence de mobilier lourd); Immeuble - Niv0 - Porte gauche - Bureau 2 (présence de mobilier lourd) Ouvrage : Flocages, Calorifugeages, Faux plafonds Partie d'ouvrage : Faux plafonds Description : Faux plafonds</p>

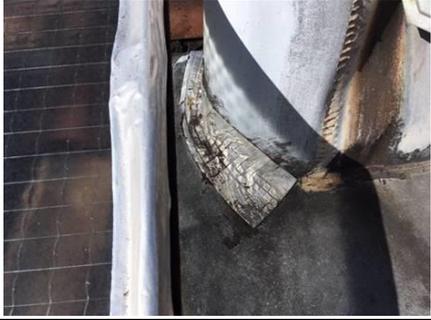
<p>Photo n° PhA003 Localisation : Charpente/Couverture - Charpente Ouvrage : Bardeaux bitumineux Partie d'ouvrage : Bardeaux bitumineux Description : Bardeaux bitumineux</p>

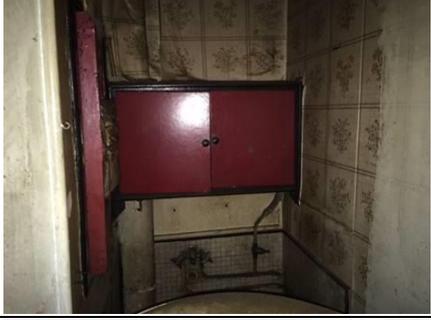
<p>Photo n° PhA004 Localisation : Immeuble - Niv1.5 - Circulations - Rangement/Gaine technique (encombré/accès limité); Immeuble - Niv2 - Porte gauche - Cuisine/Gaine technique (encombré/accès limité) Ouvrage : Conduits Partie d'ouvrage : Conduits Description : Conduits</p>

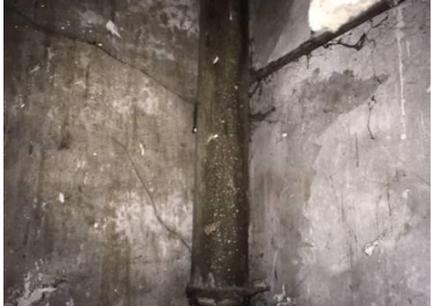
<p>Photo n° PhA004 Localisation : Immeuble - Niv1.5 - Circulations - Rangement/Gaine technique (encombré/accès limité); Immeuble - Niv2 - Porte gauche - Cuisine/Gaine technique (encombré/accès limité) Ouvrage : Conduits Partie d'ouvrage : Conduits Description : Conduits</p>

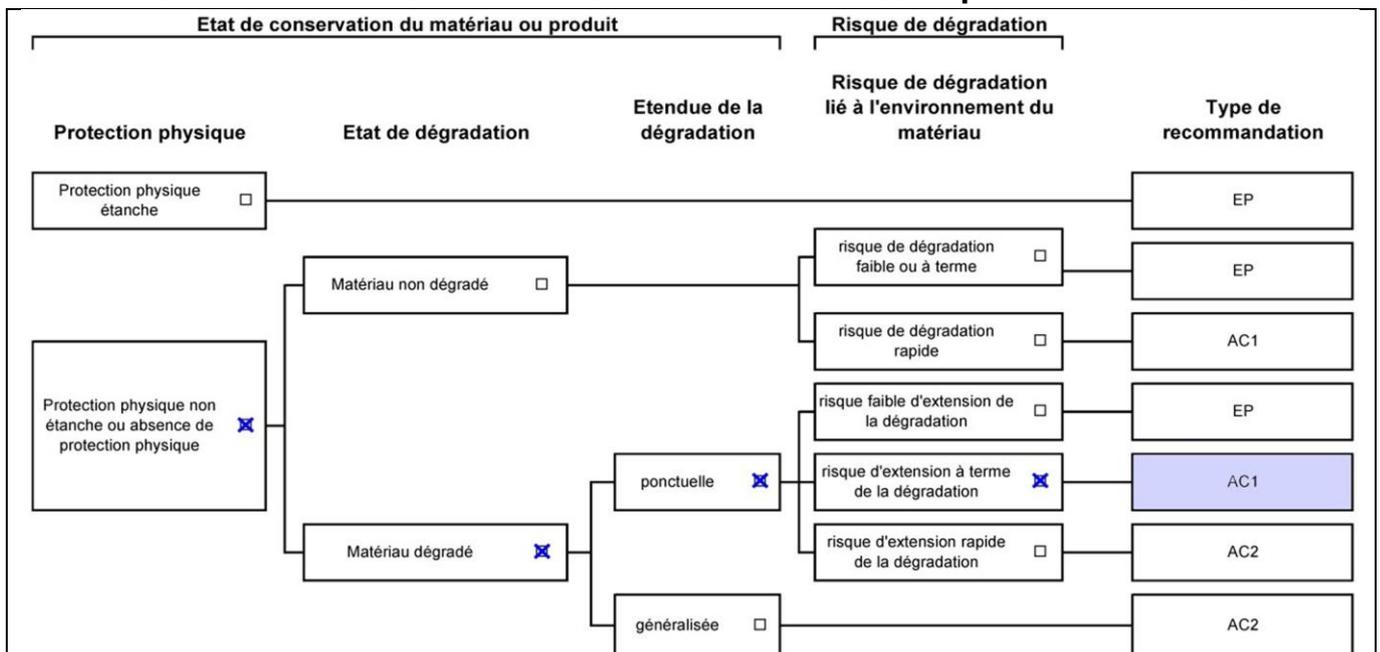
Dossier n° 200218-GGA-LATASTE
Date de l'évaluation : 18/02/2020
Bâtiment / local ou zone homogène : Charpente/Couverture - Charpente
Identifiant Matériau : M003
Matériau : Bardeaux bitumineux
Résultat AC1 : Il est recommandé de réaliser une action corrective de premier niveau.
