Dossier Technique Immobilier

Numéro de dossier : DYNAMIS AVOCATS-22000434-CCO//CS
Date du repérage : 05/10/2023

DOSSIER DE DIAGNOSTICS TECHNIQUES

Rapport de l'état relatif à la présence de termites dans le bâtiment

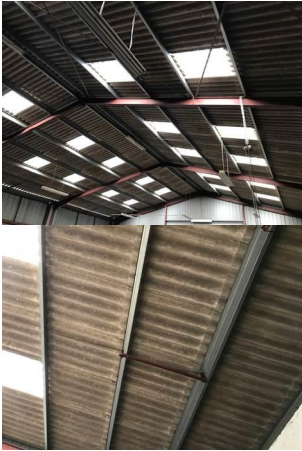
Localisation	Identifiant + Description	Conclusion (justification)	Etat de conservation** et préconisations*	Photo
Local - Atelier (présence de mobilier lourd); Charpente/Couverture - Charpente	<p><u>Identifiant:</u> M001 <u>Description:</u> Plaques en fibres-ciment <u>Composant de la construction:</u> Plaques ondulées <u>Partie à sonder:</u> Plaques en fibres-ciment <u>Liste selon annexe.13-9 du CSP:</u> B</p>	Présence d'amiante (sur jugement de l'opérateur)	<p>Matériau non dégradé</p> <p>Résultat EP**</p> <p>Préconisation : Il est recommandé de réaliser une évaluation périodique.</p>

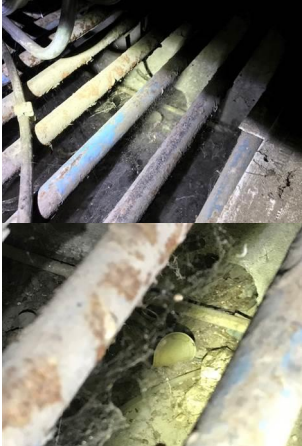
Local; Local - Atelier (présence de mobilier lourd); Extérieur - Parking/Abords (en friche/accès limité); Parties extérieures	<p><u>Identifiant:</u> M002 <u>Description:</u> Conduits du réseau d'assainissement <u>Composant de la construction:</u> Conduits du réseau d'assainissement <u>Partie à sonder:</u> Conduits du réseau d'assainissement <u>Liste selon annexe.13-9 du CSP:</u> B</p>	Présence d'amiante (sur jugement de l'opérateur)	<p>Matériau non dégradé</p> <p>Résultat EP**</p> <p>Préconisation : Il est recommandé de réaliser une évaluation périodique.</p>

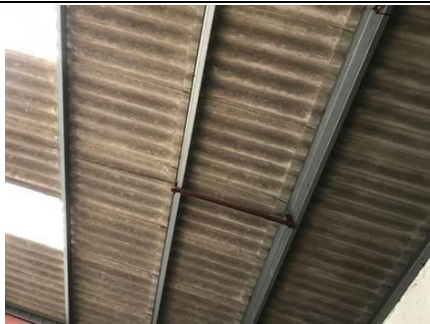
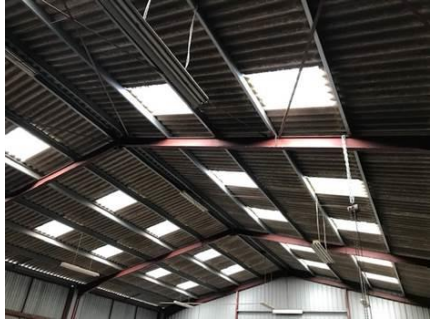
<p>Photo n° PhA001 Localisation : Local - Atelier (présence de mobilier lourd); Charpente/Couverture - Charpente Ouvrage : Plaques ondulées Partie d'ouvrage : Plaques en fibres-ciment Description : Plaques en fibres-ciment</p>

Résultat EP : Il est recommandé de réaliser une évaluation périodique.

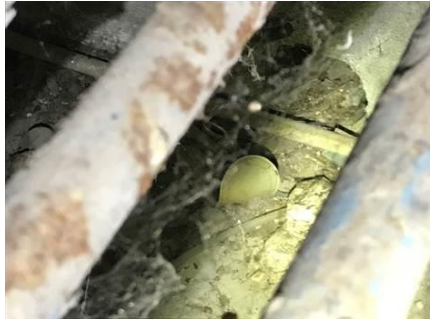
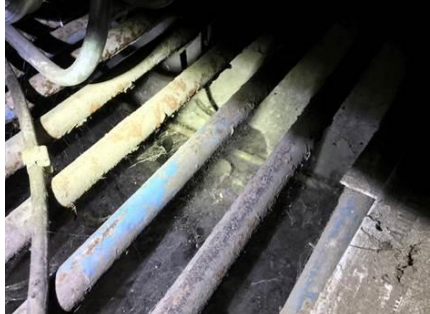
<p>Photo n° PhA002 Localisation : Local; Local - Atelier (présence de mobilier lourd); Extérieur - Parking/Abords (en friche/accès limité); Parties extérieures Ouvrage : Conduits du réseau d'assainissement Partie d'ouvrage : Conduits du réseau d'assainissement Description : Conduits du réseau d'assainissement</p>
