Dossier Technique Immobilier

Numéro de dossier : 17000189 - CCO/CCO/LI
Date du repérage : 16/04/2019

DOSSIER DE DIAGNOSTICS TECHNIQUES

Rapport de l'état relatif à la présence de termites dans le bâtiment

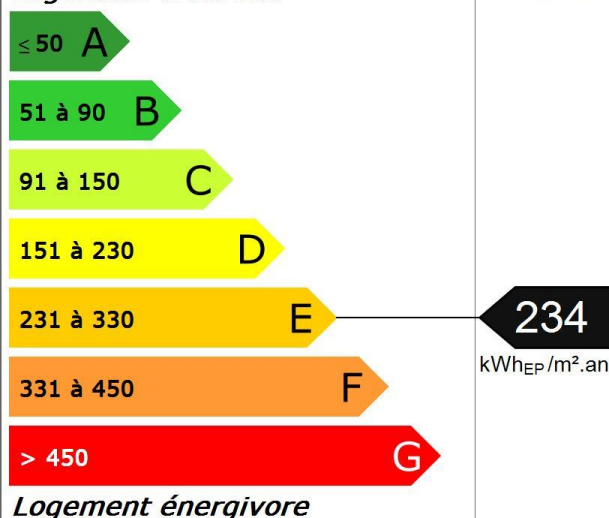
Consommation conventionnelle : 234 kWh_{EP}/m².an
sur la base d'estimations à l'immeuble / au logement

Logement économe

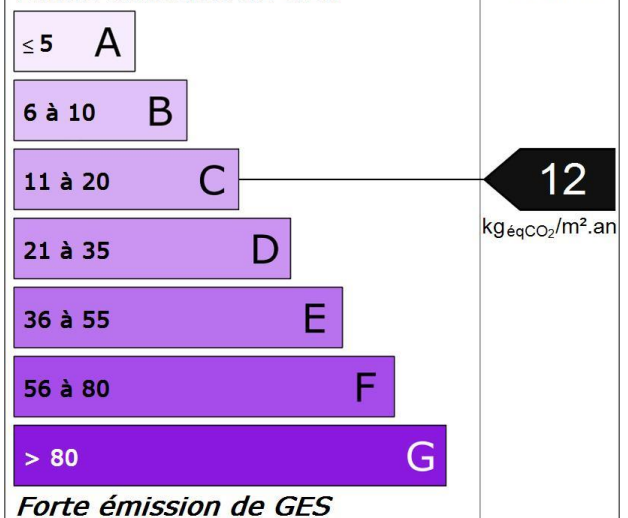
Estimation des émissions : 12 kg_{éqCO₂}/m².an

Faible émission de GES
