Dossier Technique Immobilier

DOSSIER DE DIAGNOSTICS TECHNIQUES

Adresse : **Lieu dit "Bord de Bidoc", Lotissement Albert Maleyran, 6 allée du Vieux Chêne**

Commune : **33460 CUSSAC-FORT-MÉDOC**

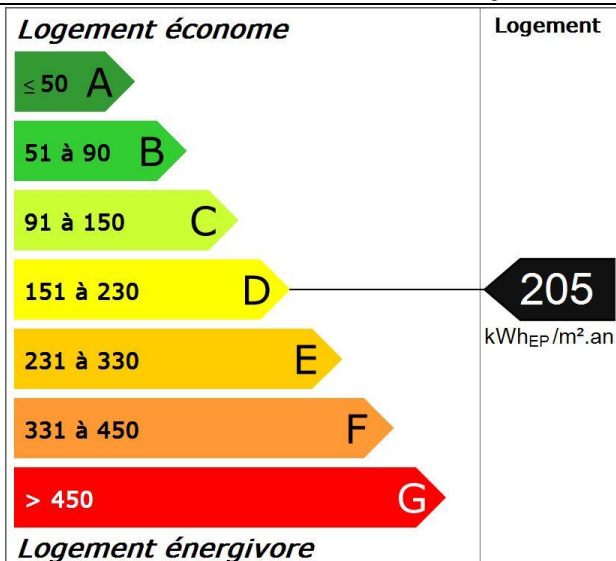
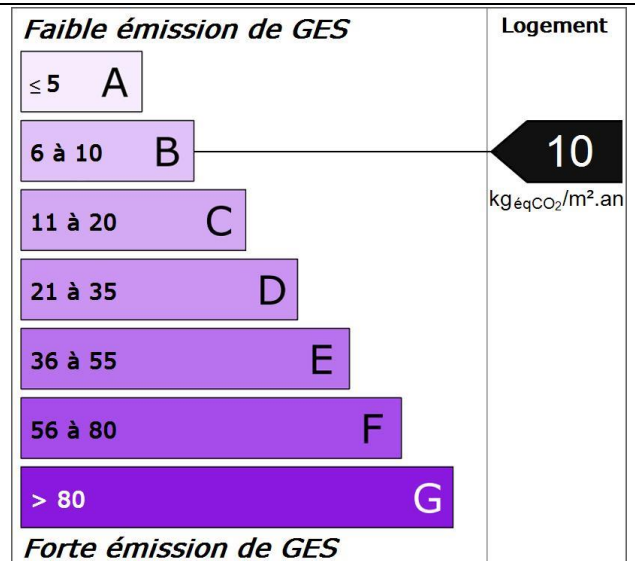
Consommation conventionnelle : 205 kWh_{EP}/m².an
sur la base d'estimations à l'immeuble / au logement

Estimation des émissions : 10 kg_{éqCO₂}/m².an

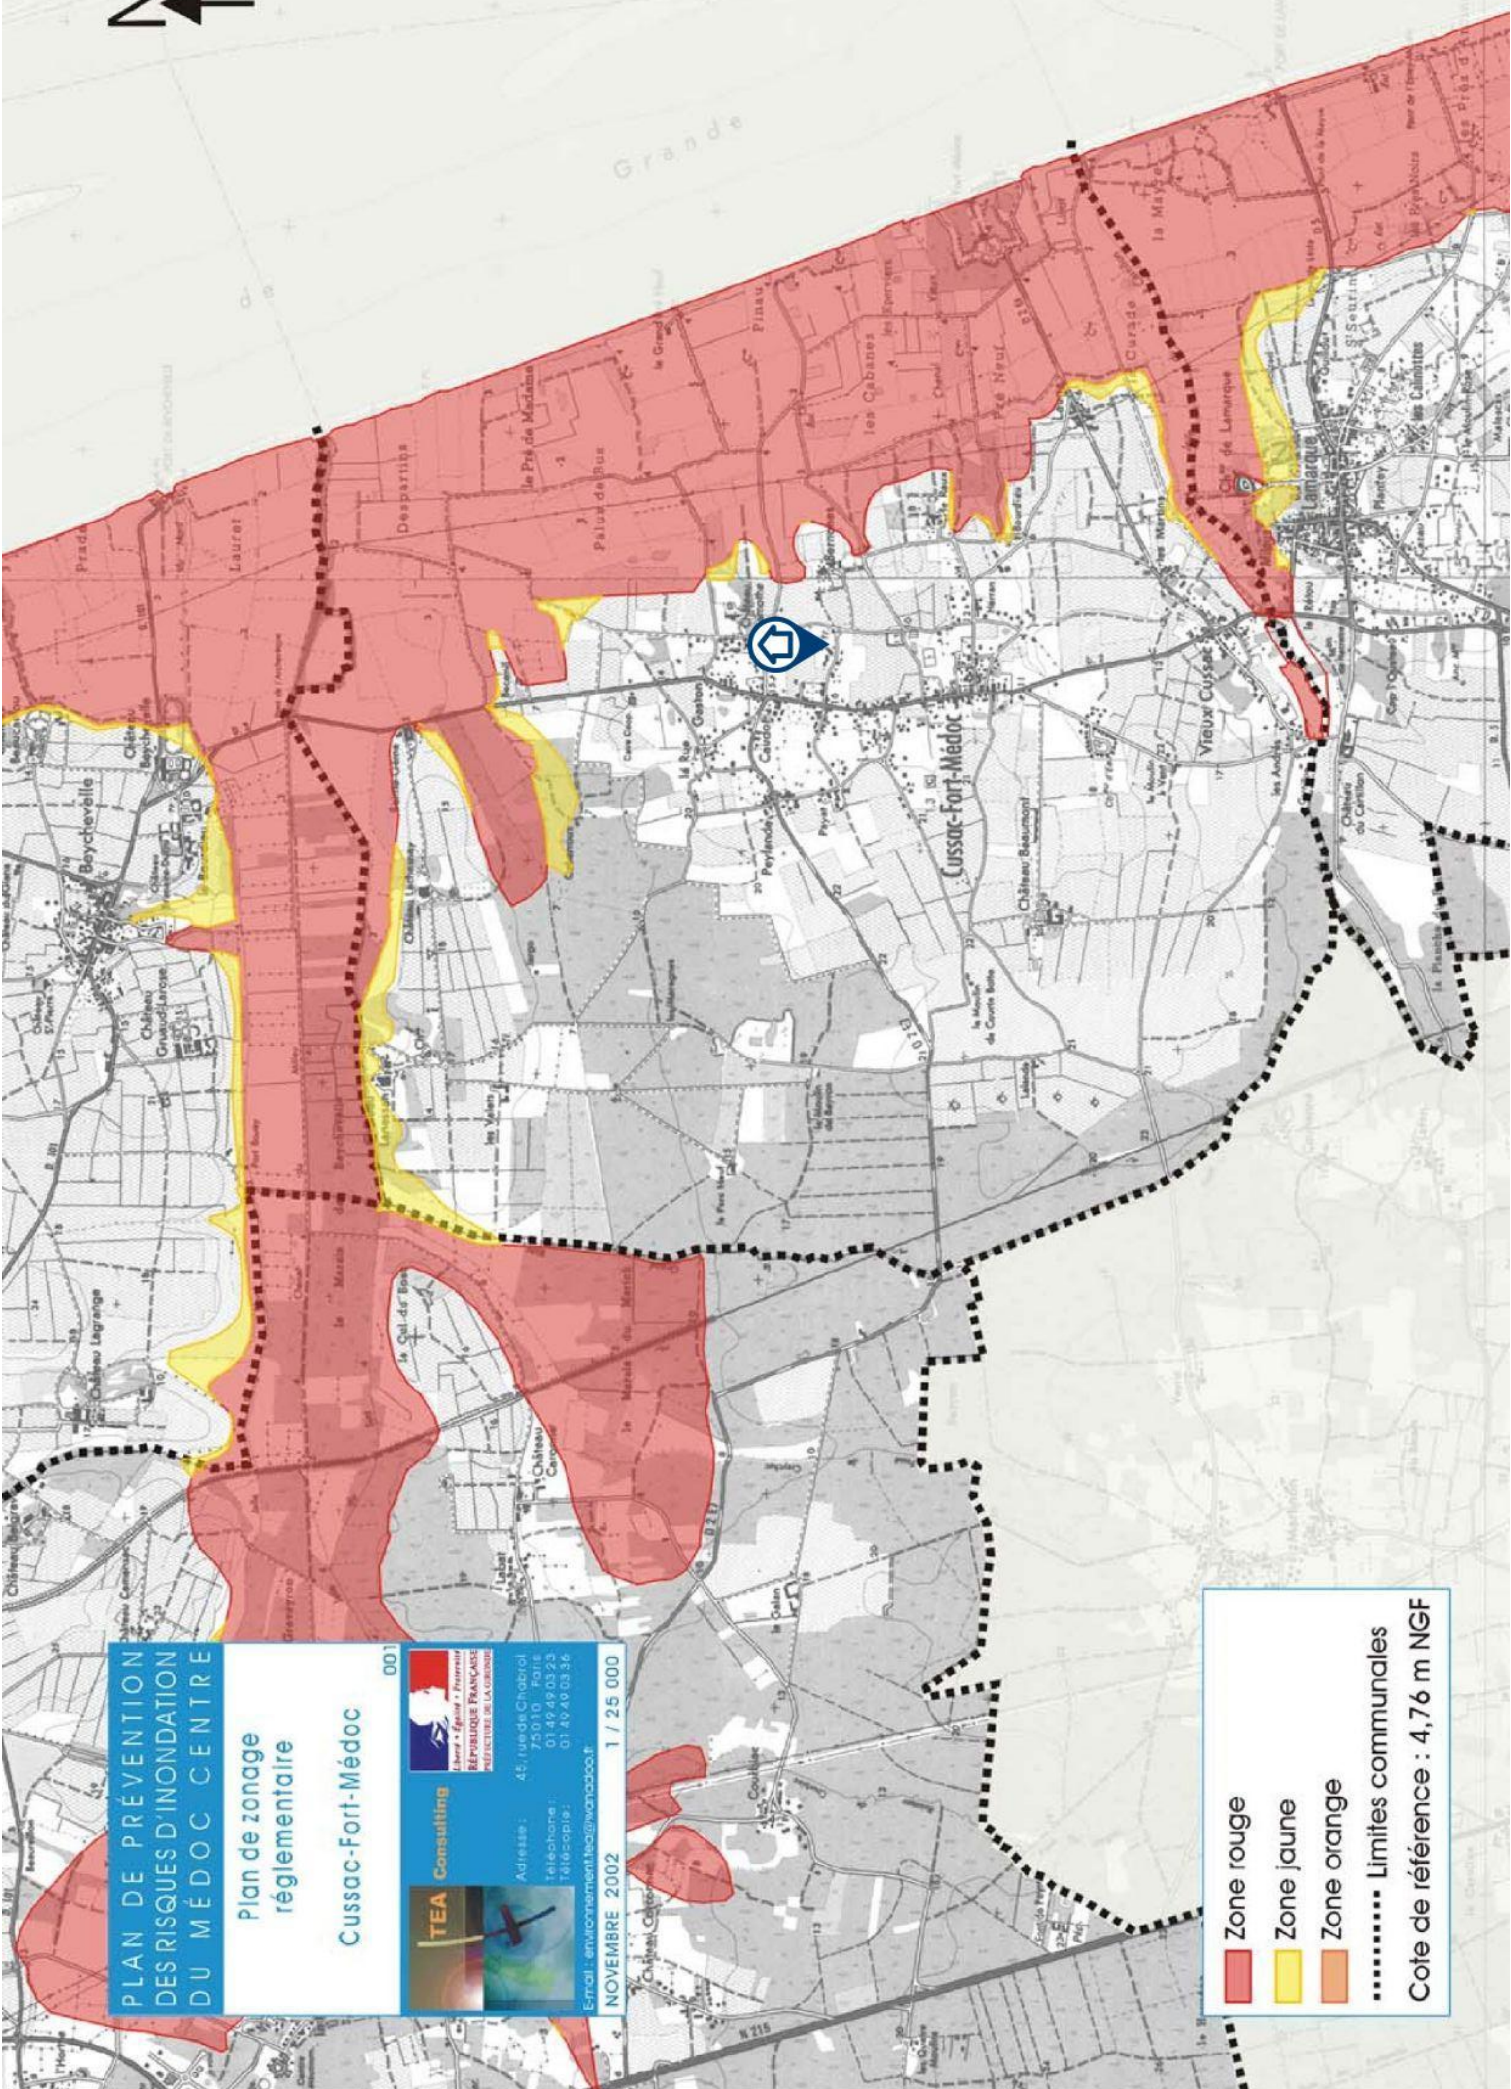
**PLAN DE PRÉVENTION
DES RISQUES D'INONDATION
DU MÉDOC CENTRE**

**Plan de zonage
réglementaire**

Cote de référence : 4,76 m NGF
