Dossier Technique Immobilier

Numéro de dossier : 15000018 - CCO/CCO/CS
Date du repérage : 05/11/2019

Adresse : **1 rue Jean Auriac, Résidence Le Richelieu 1, Niv 4, Apt n°120,**

DOSSIER DE DIAGNOSTICS TECHNIQUES

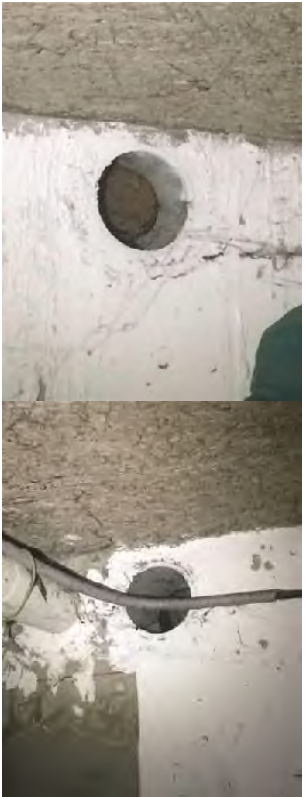
Matériaux ou produits contenant de l'amiante

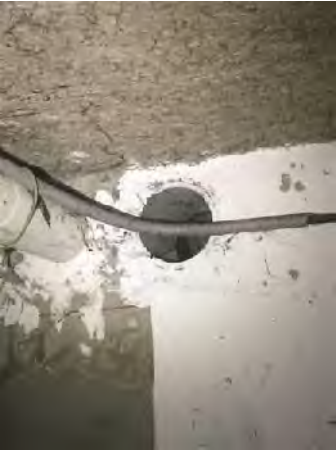
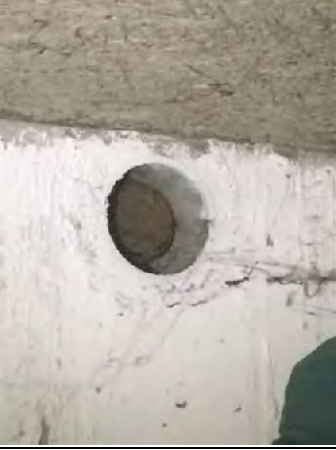
<p>Photo n° PhA001 Localisation : Lot annexe - Niv -1 - Cave n°130 (présence de mobilier lourd) Description : Conduits</p>

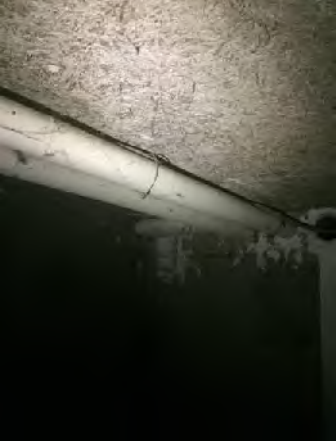
<p>Photo n° PhA002 Localisation : Lot annexe - Niv -1 - Cave n°130 (présence de mobilier lourd) Description : Calorifugeages /Revêtement fibralith</p>
