Dossier Technique Immobilier

DOSSIER DE DIAGNOSTICS TECHNIQUES

Adresse : **51 Chemin du Terrefort**

Commune : **33240 ST ANDRE DE CUBZAC**

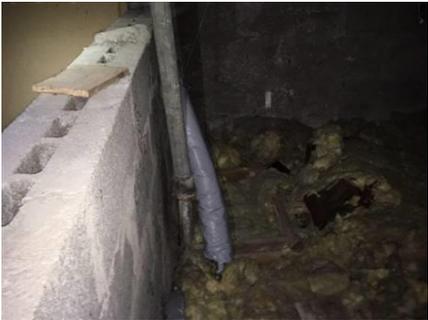
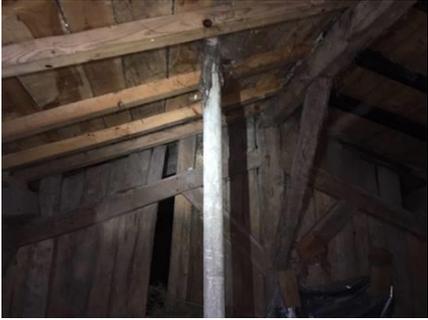
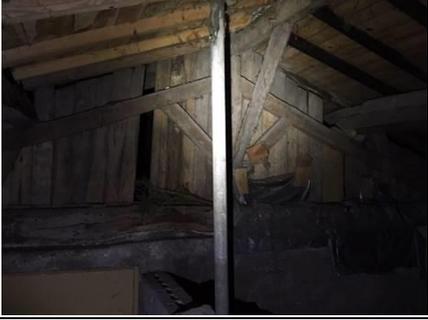
Localisation	Identifiant + Description	Conclusion (justification)	Etat de conservation** et préconisations*	Photo
Charpente - Charpente	Identifiant: M001 Description: Conduits <u>Liste selon annexe.13-9 du CSP</u> : B	Présence d'amiante (Sur décision de l'opérateur)	Matériau dégradé (étendue ponctuelle) Résultat AC1** Préconisation : Il est recommandé de réaliser une action corrective de premier niveau.

<p>Photo n° PhA001 Localisation : Charpente - Charpente Ouvrage : Conduits de fluides (air, eau, autres fluides) Partie d'ouvrage : Conduits Description : Conduits</p>
