Dossier Technique Immobilier

Numéro de dossier : AVOCATSDYNAMISEUROPE 15000397 - CCO/CCO/CS
Date du repérage : 13/04/2021

Département : ... **Gironde**
Adresse : **11 Impasse du Couloumey**
Commune : **33640 BEAUTIRAN**

DOSSIER DE DIAGNOSTICS TECHNIQUES

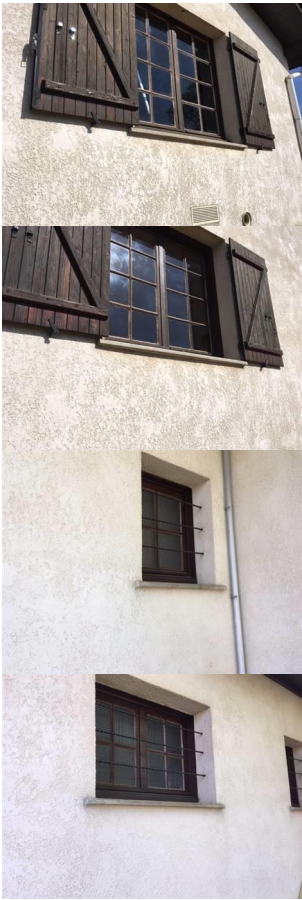
Localisation	Identifiant + Description	Conclusion (justification)	Etat de conservation** et préconisations*	Photo
Maison - Garage (présence de mobilier lourd); Maison - Séjour; Maison - Point d'eau avec Wc; Maison - Salle de bain; Maison - Façade	<u>Identifiant:</u> M001 <u>Description:</u> Eléments fibres-ciment <u>Composant de la construction:</u> Appuis de fenêtres <u>Partie à sonder:</u> Eléments fibres-ciment <u>Liste selon annexe.13-9 du CSP:</u> B	Présence d'amiante (sur jugement de l'opérateur)	Matériau dégradé (étendue ponctuelle) Souligne_AC1** Préconisation : Il est recommandé de réaliser une action corrective de premier niveau.

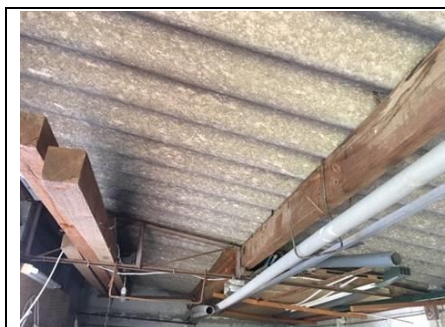
Photo n° PhA002
Localisation : Extérieur - Atelier (présence de mobilier lourd)
Ouvrage : Plaques ondulées
Partie d'ouvrage : Plaques en fibres-ciment
Description : Plaques en fibres-ciment

Extérieur - Atelier (présence de mobilier lourd)	<u>Identifiant:</u> M002 <u>Description:</u> Plaques en fibres-ciment <u>Composant de la construction:</u> Plaques ondulées <u>Partie à sonder:</u> Plaques en fibres-ciment <u>Liste selon annexe.13-9 du CSP:</u> B	Présence d'amiante (sur jugement de l'opérateur)	Matériau dégradé (étendue ponctuelle) Souligne_AC1** Préconisation : Il est recommandé de réaliser une action corrective de premier niveau.

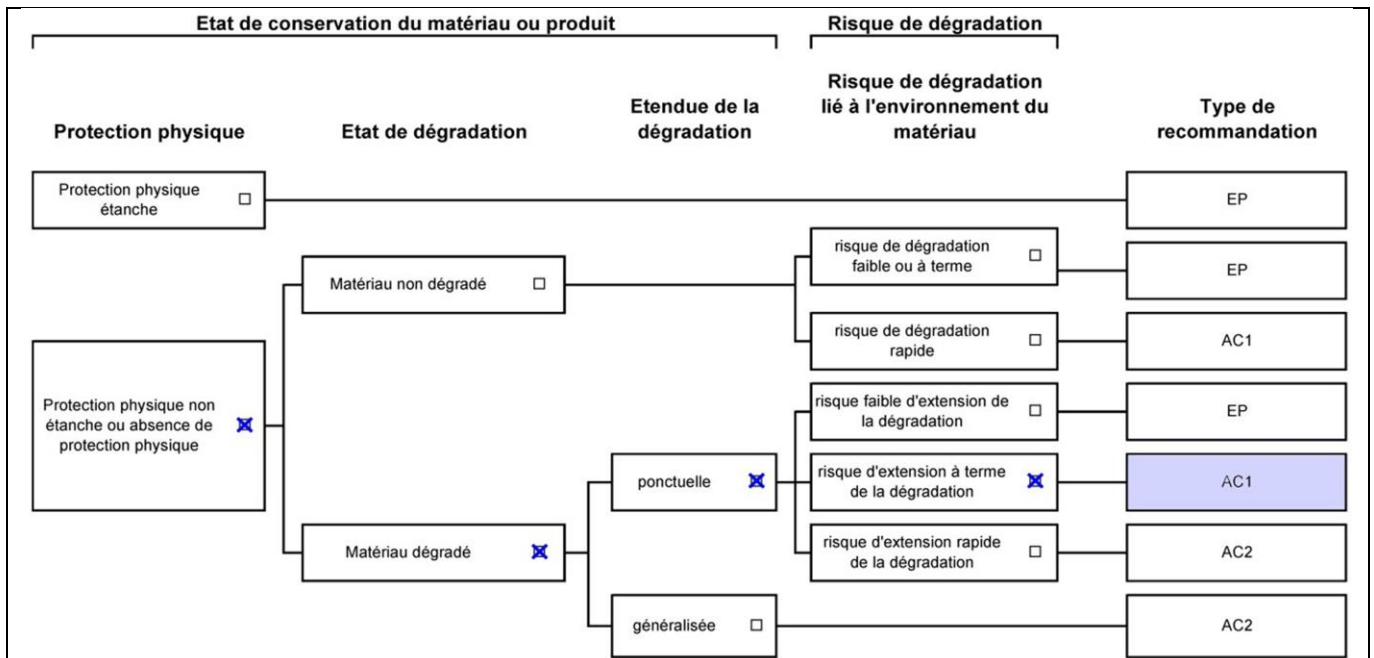
Grilles d'évaluation de l'état de conservation des matériaux ou produit de la liste B

Matériau : Eléments fibres-ciment

Résultat AC1 : Il est recommandé de réaliser une action corrective de premier niveau.

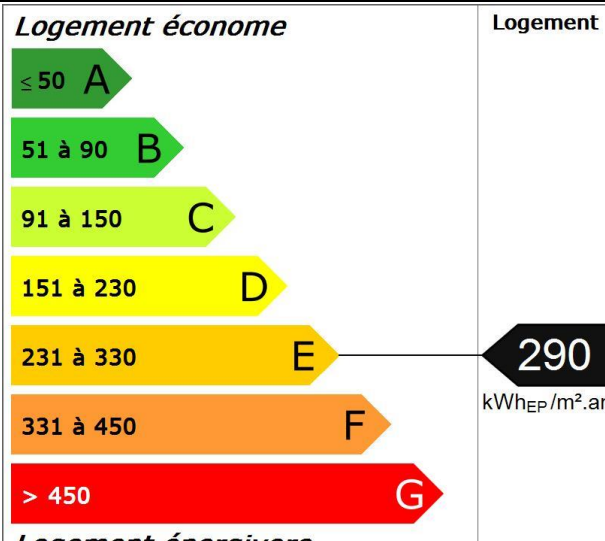
<p>290 kWh_{EP}/m².an</p> <p>Logement énergivore</p>	<p>Faible émission de GES</p>

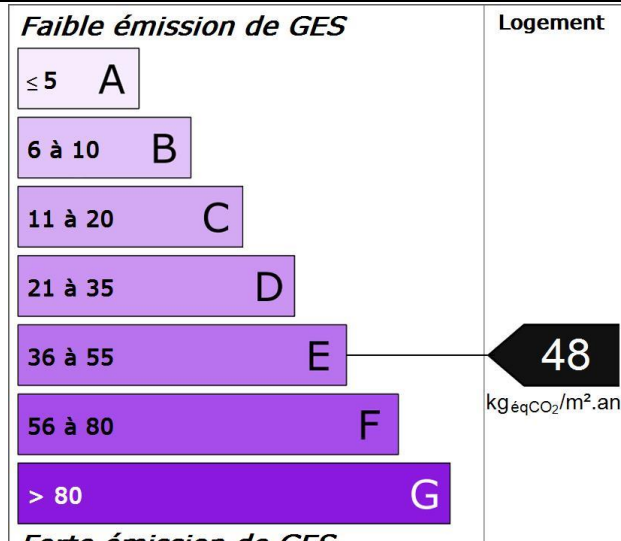
<p>48 kg_{éqCO₂}/m².an</p> <p>Forte émission de GES</p>
---	--
