Dossier Technique Immobilier

Numéro de dossier : AVOCATSDYNAMISEUROPE 17000204-
Date du repérage : CCO/CCO/CS
24/09/2020

Adresse : **13 Lieudit Barde**

Commune : **33650 CABANAC ET VILLAGRAINS**

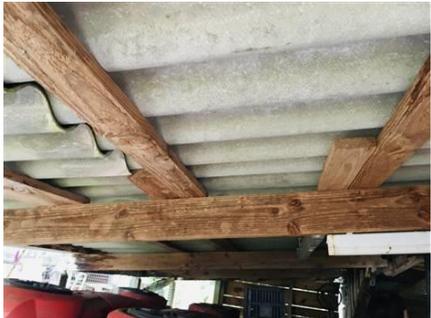
<p>Photo n° PhA001 Localisation : Charpente/Couverture - Charpente; Extérieur - Dépendance, Ouvrage : Toitures Partie d'ouvrage : Plaques ondulées (fibres-ciment) Description : Plaques ondulées (fibres-ciment)</p>

Charpente/Couverture - Charpente; Extérieur - Dépendance	<u>Identifiant:</u> M002 <u>Description:</u> Plaques ondulées (fibres-ciment) <u>Liste selon annexe.13-9 du CSP :</u> B	Présence d'amiante (sur jugement de l'opérateur)	Matériau dégradé (étendue ponctuelle) Résultat AC1** Préconisation : Il est recommandé de réaliser une action corrective de premier niveau.

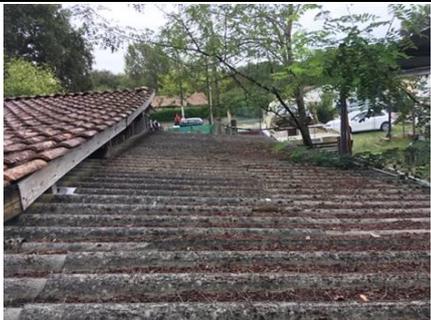
<p>Photo n° PhA002 Localisation : Charpente/Couverture - Charpente; Extérieur - Dépendance, Ouvrage : Toitures Partie d'ouvrage : Plaques ondulées (fibres-ciment) Description : Plaques ondulées (fibres-ciment)</p>

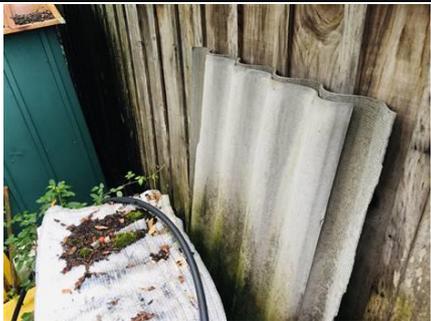
<p>Photo n° PhA003 Localisation : Extérieur - Terrain Ouvrage : Eléments libres déplaçables de type plaques ondulées Partie d'ouvrage : Eléments libres déplaçables de type plaques ondulées Description : Eléments libres déplaçables de type plaques ondulées</p>

Localisation	Identifiant + Description	Conclusion (justification)	Etat de conservation** et préconisations*	Photo
Extérieur - Terrain	<u>Identifiant:</u> M001 <u>Description:</u> Eléments libres déplaçables de type plaques ondulées <u>Liste selon annexe.13-9 du CSP :</u> B	Présence d'amiante (sur jugement de l'opérateur)	Matériau dégradé (étendue généralisée) Résultat AC2** Préconisation : Il est recommandé de réaliser une action corrective de second niveau.

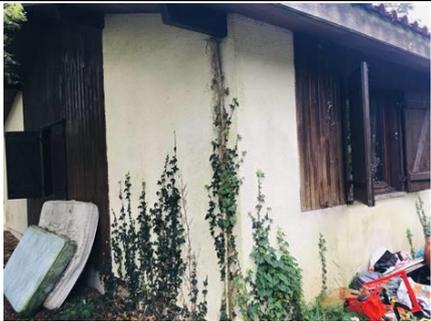
<p>Photo n° PhA004 Localisation : Maison - Façade Ouvrage : Bardages et façades légères Partie d'ouvrage : Plaques (fibres-ciment) Description : Mur façade et pignon</p>
