# Dossier Technique Immobilier

Numéro de dossier : 22000366-CCO//LI  
Date du repérage : 27/10/2023

# DOSSIER DE DIAGNOSTICS TECHNIQUES

Adresse : ..... **6 Allée du Hourquet**

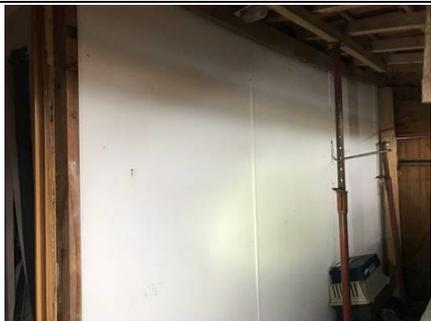
Localisation	Identifiant + Description	Conclusion (justification)	Etat de conservation** et préconisations*	Photo
Maison - Façade	<u>Identifiant:</u> M001 <u>Description:</u> Plaques fibres-ciment <u>Liste selon annexe.13-9 du CSP:</u> B	Présence d'amiante (Sur décision de l'opérateur)	Matériau non dégradé  <b>Résultat</b> EP**  <b>Préconisation :</b> Il est recommandé de réaliser une évaluation périodique.

<p>Photo n° PhA001 Localisation : Maison - Façade Ouvrage : Revêtement dur des murs Partie d'ouvrage : Plaques fibres-ciment Description : Plaques fibres-ciment</p>

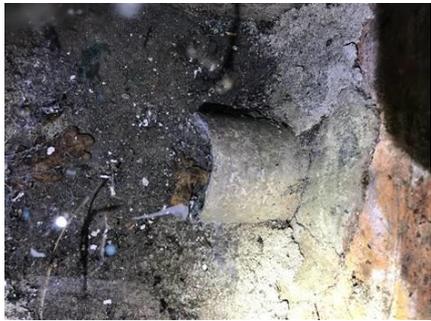
Extérieur - Jardin	<u>Identifiant:</u> M002 <u>Description:</u> Conduits <u>Liste selon annexe.13-9 du CSP:</u> B	Présence d'amiante (Sur décision de l'opérateur)	Matériau non dégradé  <b>Résultat</b> EP**  <b>Préconisation :</b> Il est recommandé de réaliser une évaluation périodique.

<p>Photo n° PhA002 Localisation : Extérieur - Jardin Ouvrage : Conduits de fluides (air, eau, autres fluides) Partie d'ouvrage : Conduits Description : Conduits</p>

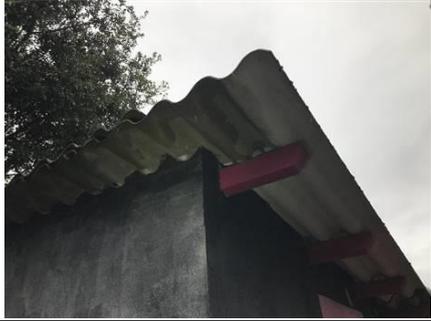
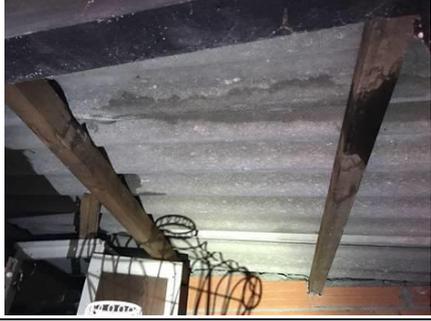
Localisation	Identifiant + Description	Conclusion (justification)	Etat de conservation** et préconisations*	Photo
Extérieur - Abris de jardin (présence de mobilier lourd/encombré)	Identifiant: M003 Description: Plaques (fibres-ciment) Liste selon annexe.13-9 du CSP: B	Présence d'amiante (Sur décision de l'opérateur)	Matériau non dégradé  <b>Résultat</b> EP**  <b>Préconisation :</b> Il est recommandé de réaliser une évaluation périodique.

<p>Photo n° PhA003 Localisation : Extérieur - Abris de jardin (présence de mobilier lourd/encombré) Ouvrage : Toitures Partie d'ouvrage : Plaques (fibres-ciment) Description : Plaques (fibres-ciment)</p>

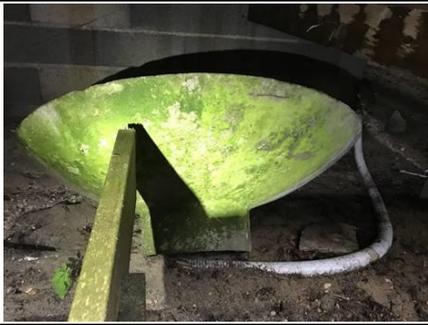
Extérieur - Jardin	Identifiant: M004 Description: Eléments libres déplaçables fibres-ciment Liste selon annexe.13-9 du CSP: B	Présence d'amiante (Sur décision de l'opérateur)	Matériau non dégradé  <b>Résultat</b> EP**  <b>Préconisation :</b> Il est recommandé de réaliser une évaluation périodique.

Photo n° PhA004  
 Localisation : Extérieur - Jardin  
 Ouvrage : Eléments libres déplaçables fibres-ciment  
 Partie d'ouvrage : Eléments libres déplaçables fibres-ciment  
 Description : Eléments libres déplaçables fibres-ciment

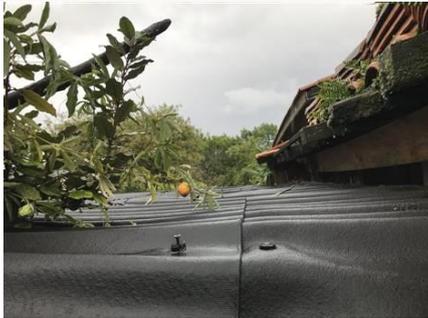
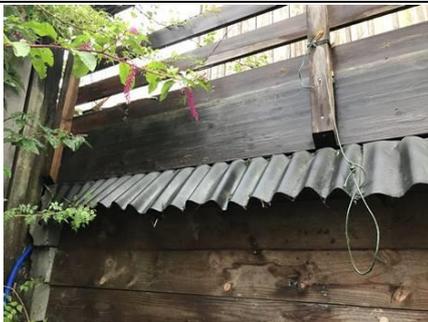
Localisation	Identifiant + Description	Justification	Etat de conservation et préconisations	Photo
Maison - Façade; Extérieur - Jardin	Identifiant: M005 Description: Bardeaux bitumineux Liste selon annexe.13-9 du CSP: B	Non prélevé pour ne pas altérer sa fonction	<b>Résultat</b> EP**  <b>Préconisation :</b> Il est recommandé de réaliser une évaluation périodique.  <b>Recommandation :</b> Il a été repéré des produits ou matériaux susceptibles de contenir de l'amiante. Une analyse en laboratoire amiante avec prélèvement destructif devra être réalisée sur ces matériaux en cas de travaux afin de conclure à leurs propriétés relatives à l'amiante. (Rapport conforme au décret du 3 juin 2011 et arrêté du 12 décembre 2012 Listes A et B).

Photo n° PhA005  
 Localisation : Maison - Façade; Extérieur - Jardin  
 Ouvrage : Toitures  
 Partie d'ouvrage : Bardeaux bitumineux  
 Description : Bardeaux bitumineux
