# Dossier Technique Immobilier

Numéro de dossier : AVOCATSDYNAMISEUROPE 19000126 -  
FDW/AC/LI  
Date du repérage : 03/09/2021

Adresse : ..... **14/16 Cours Perrier de Larsan, 3  
chemin du Landin, Rés. Domaine  
d'Ayquem, Lot M08**

# DOSSIER DE DIAGNOSTICS TECHNIQUES

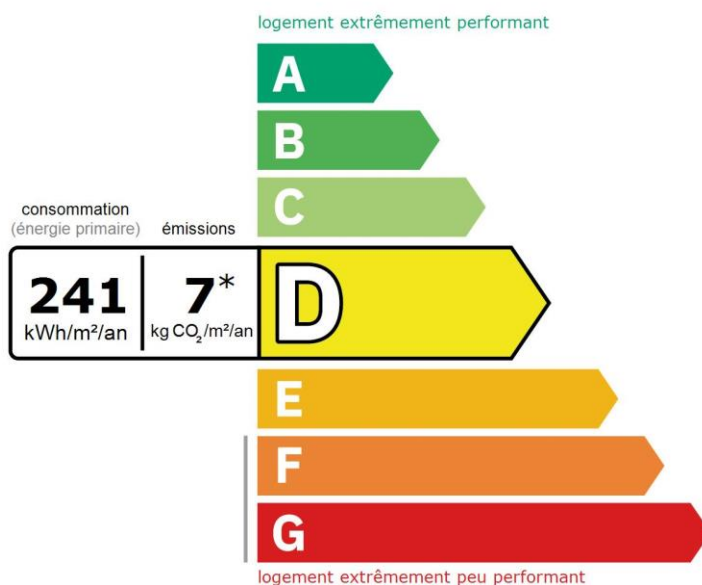
## Performance énergétique et climatique

Le niveau de consommation énergétique dépend de l'isolation du logement et de la performance des équipements.  
Pour l'améliorer, voir pages 4 à 6
