# Dossier Technique Immobilier

Numéro de dossier : 19000319 - CCO/EJ/LI - LOT 1  
Date du repérage : 29/11/2023

Adresse : ..... **1 rue Camille Pelletan, entrée n°1, Niv  
9, appartement n°207**

# DOSSIER DE DIAGNOSTICS TECHNIQUES

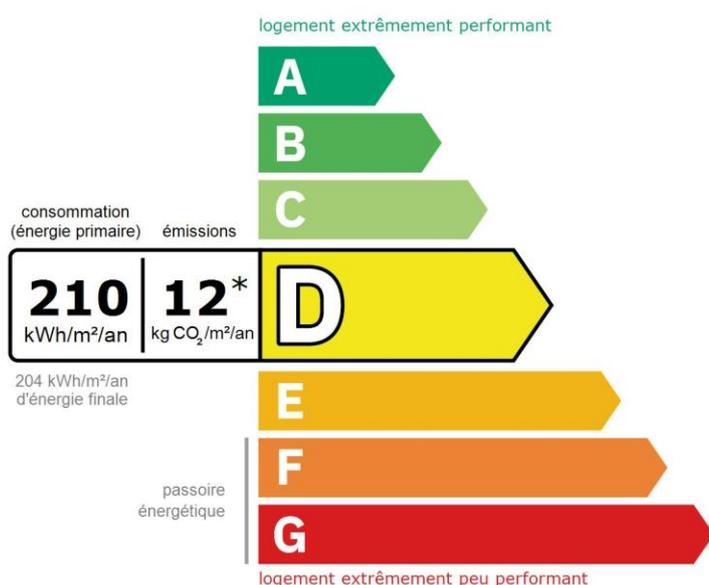
## Performance énergétique et climatique

DPE	<b>210</b>   <b>12</b>   <b>D</b> kWh/m <sup>2</sup> /an   kg CO <sub>2</sub> /m <sup>2</sup> /an

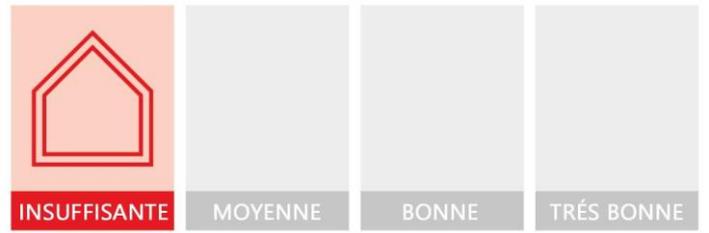
### Performance de l'isolation

<b>Portes et fenêtres</b>	Fenêtres coulissantes métal sans rupture de ponts thermiques, simple vitrage sans protection solaire / Fenêtres battantes pvc, double vitrage avec lame d'argon 15 mm sans protection solaire / Fenêtres battantes pvc, double vitrage avec lame d'argon 15 mm et volets battants pvc / Fenêtres coulissantes métal à rupture de ponts thermiques, double vitrage avec lame d'argon 15 mm sans protection solaire / Porte(s) bois opaque pleine	<b>insuffisante</b>

Mur	Isolation des murs par l'intérieur. Avant d'isoler un mur, vérifier qu'il ne présente aucune trace d'humidité.	$R > 4,5 \text{ m}^2 \cdot \text{K}/\text{W}$
