Dossier Technique Immobilier

Numéro de dossier : AVOCATSDYNAMISEUROPE 17000303-EJ/CCO/LI
Date du repérage : 30/04/2019

Localisation du ou des bâtiments :
Département : ... **Gironde**
Adresse : **15 route de Coirac**
Commune : **33540 GORNAC**

DOSSIER DE DIAGNOSTICS TECHNIQUES

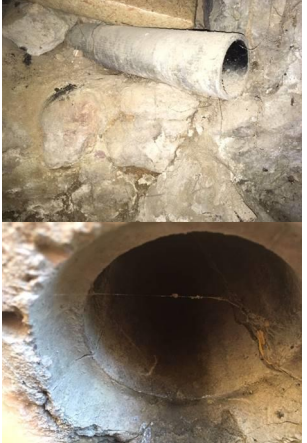
Localisation	Identifiant + Description	Conclusion (justification)	Etat de conservation** et préconisations*	Photo
Cave (présence de mobilier lourd); Jardin (accès limité-en friche)	<u>Identifiant:</u> M001 <u>Description:</u> Conduites en amiante-ciment <u>Composant de la construction:</u> Conduits <u>Partie à sonder:</u> Conduites en amiante-ciment <u>Liste selon annexe.13-9 du CSP :</u> B	Présence d'amiante (sur connaissance de l'opérateur)	Matériau dégradé (étendue ponctuelle) Résultat AC1** Préconisation : Il est recommandé de réaliser une action corrective de premier niveau.

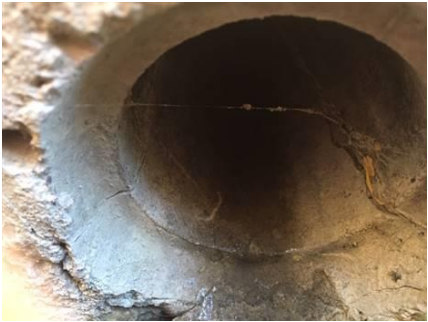
<p>Photo n° PhA001 Localisation : Cave (présence de mobilier lourd); Jardin (accès limité-en friche) Ouvrage : Conduits Partie d'ouvrage : Conduites en amiante-ciment Description : Conduites en amiante-ciment</p>

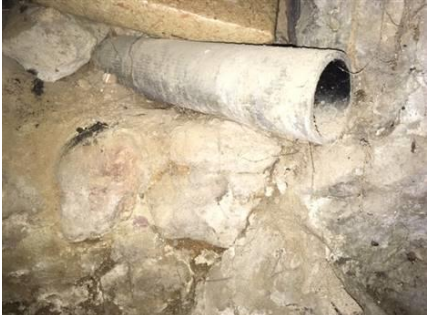
<p>Photo n° PhA001 Localisation : Cave (présence de mobilier lourd); Jardin (accès limité-en friche) Ouvrage : Conduits Partie d'ouvrage : Conduites en amiante-ciment Description : Conduites en amiante-ciment</p>
