# Dossier Technique Immobilier

Numéro de dossier : DYNAMIS AVOCATS -17000307-CCO//LI  
Date du repérage : 23/01/2024

Département : ... **Gironde**  
Adresse : ..... **8 chemin du Passage des Sauts**  
Commune : ..... **33340 LEPARRE-MÉDOC**

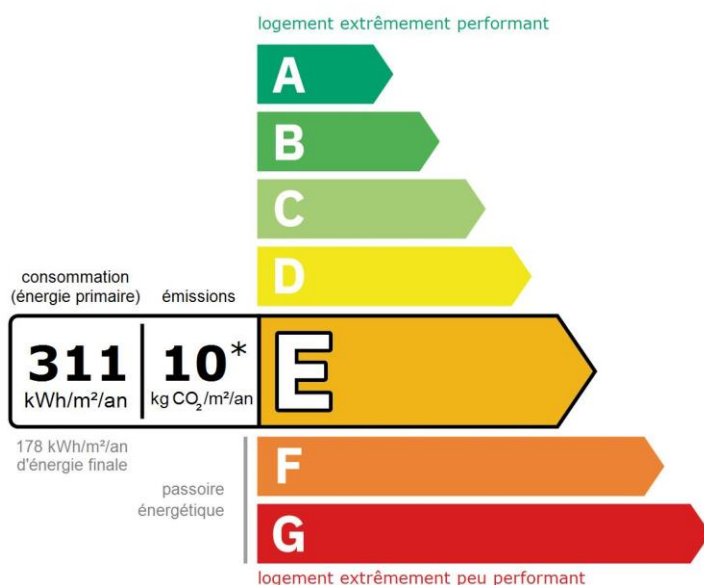
## Performance énergétique et climatique

Le niveau de consommation énergétique dépend de l'isolation du logement et de la performance des équipements. Pour l'améliorer, voir pages 4 à 6
