# Dossier Technique Immobilier

Numéro de dossier : 20000479 - EJ/EJ/LI - CREDIT  
MUTUEL/D'ANGELO  
Date du repérage : 17/02/2022

# DOSSIER DE DIAGNOSTICS TECHNIQUES

Adresse : ..... **Rue des Lilas, Résidence Verte Rive, Appt n°9, RDC en Duplex**

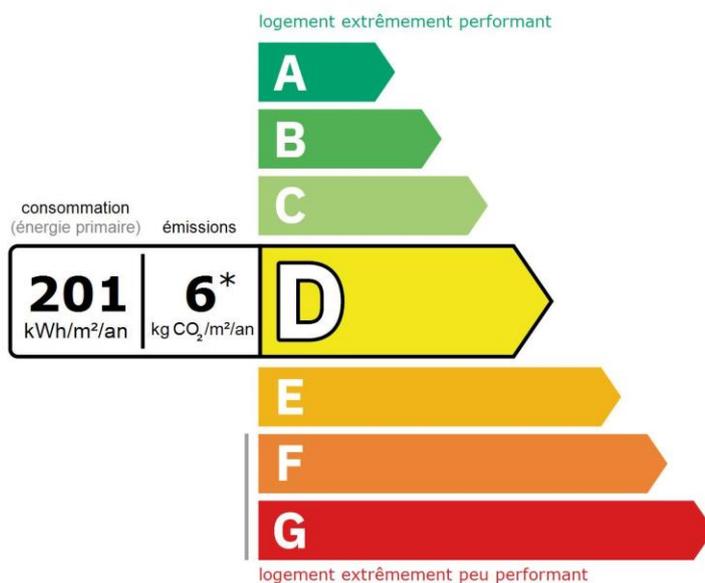
## Performance énergétique et climatique

Le niveau de consommation énergétique dépend de l'isolation du logement et de la performance des équipements.  
Pour l'améliorer, voir pages 4 à 6
