## Dossier Technique Immobilier

Numéro de dossier : 00140390-EJ/CCO/LI  
Date du repérage : 07/09/2018

Adresse : ..... **10/12 rue Jean Jaurès, Résidence Les portes de Badeaux, Bâtiment D, Appartement 2**

# DOSSIER DE DIAGNOSTICS TECHNIQUES

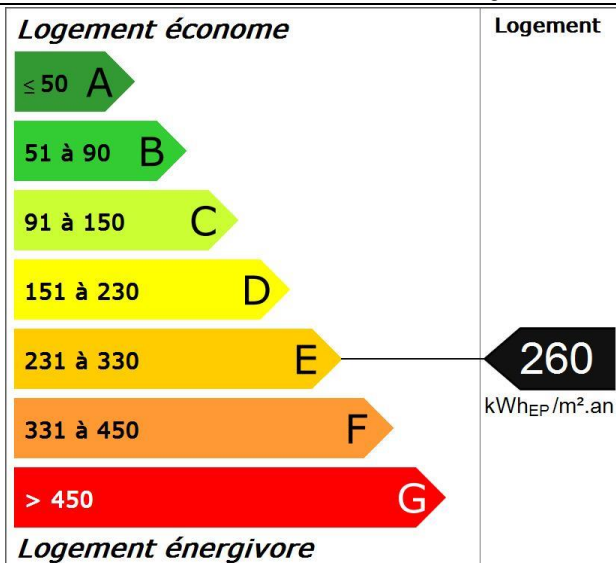
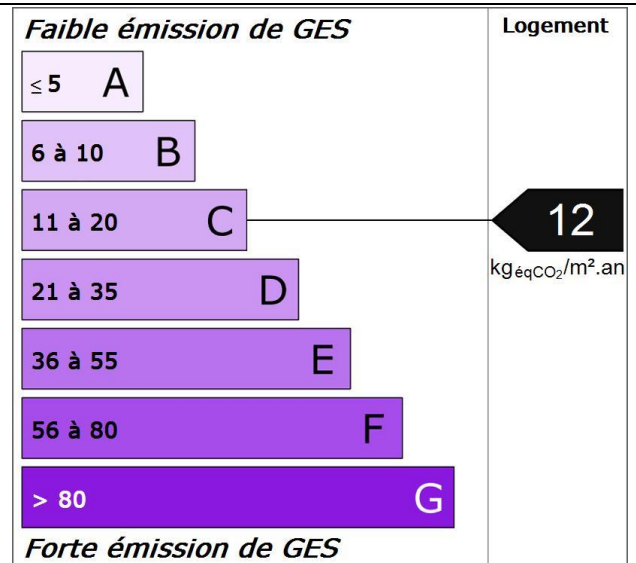
Consommation conventionnelle : 260 kWh<sub>EP</sub>/m<sup>2</sup>.an  
sur la base d'estimations à l'immeuble / au logement

Estimation des émissions : 12 kg<sub>éqCO<sub>2</sub></sub>/m<sup>2</sup>.an
