## Dossier Technique Immobilier

Numéro de dossier : AVOCATSDYNAMISEUROPE 17000265-  
CCO/CCO/LI  
Date du repérage : 15/11/2018

# DOSSIER DE DIAGNOSTICS TECHNIQUES

## Rapport de l'état relatif à la présence de termites dans le bâtiment

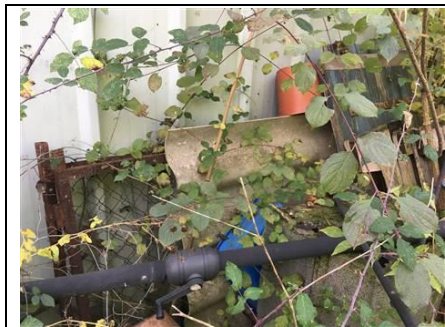
Localisation	Identifiant + Description	Conclusion (justification)	Etat de conservation** et préconisations*	Photo
Jardin	Identifiant: M001 Description: Déchets (fibres-ciment) Composant de la construction: Déchets Partie à sonder: Déchets (fibres-ciment) Liste selon annexe.13-9 du CSP : B	Présence d'amiante (sur jugement de l'opérateur)	Matériau dégradé (étendue ponctuelle)  <b>Résultat</b> EP**  <b>Préconisation</b> : Il est recommandé de réaliser une évaluation périodique.

Photo n° PhA001  
Localisation : Jardin  
Ouvrage : Déchets  
Partie d'ouvrage : Déchets (fibres-ciment)  
Description : Déchets (fibres-ciment)

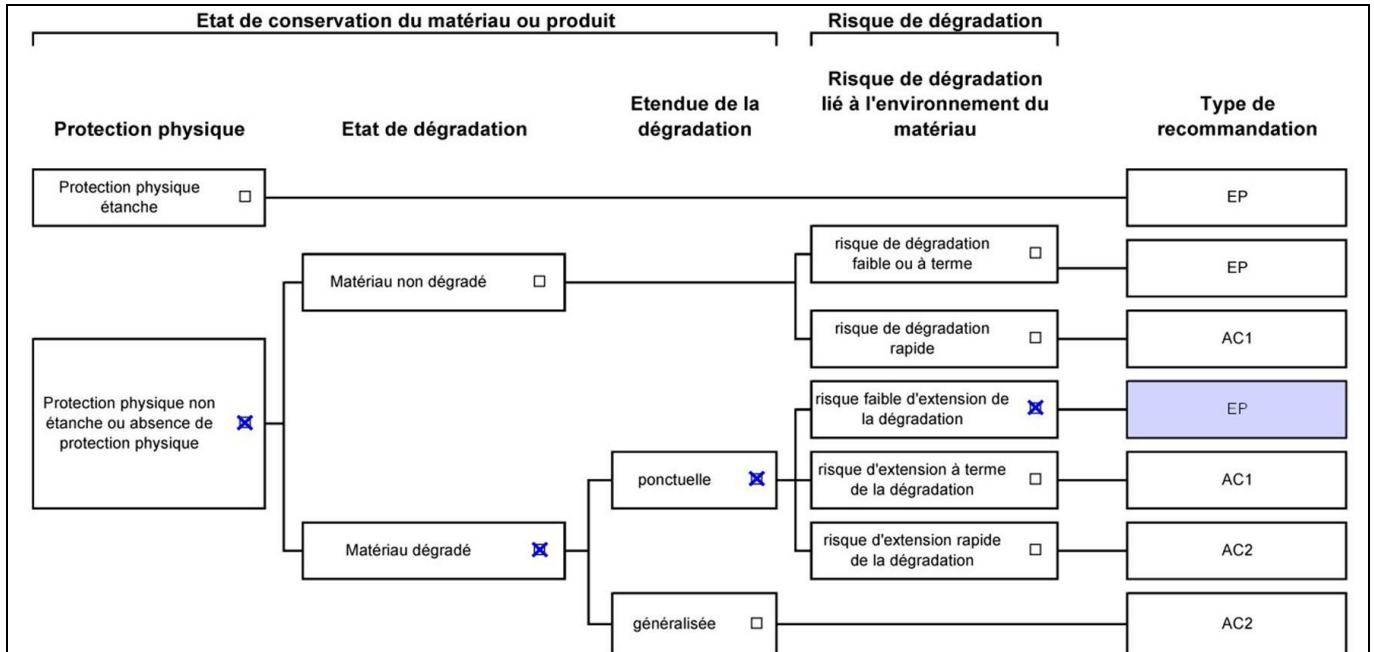
**Grilles d'évaluation de l'état de conservation des matériaux ou produit de la liste B**

**Dossier n° AVOCATSDYNAMISEUROPE 17000265-CCO/CCO/LI**  
**Date de l'évaluation : 15/11/2018**  
**Bâtiment / local ou zone homogène : Jardin**  
**Identifiant Matériau : M001**  
**Matériau : Déchets (fibres-ciment)**  
**Résultat EP : Il est recommandé de réaliser une évaluation périodique.**
