PROCÈS-VERBAL DE CONSTAT

AFFAIRE : MCS & ASSOCIES

DATE : 06/04/2021

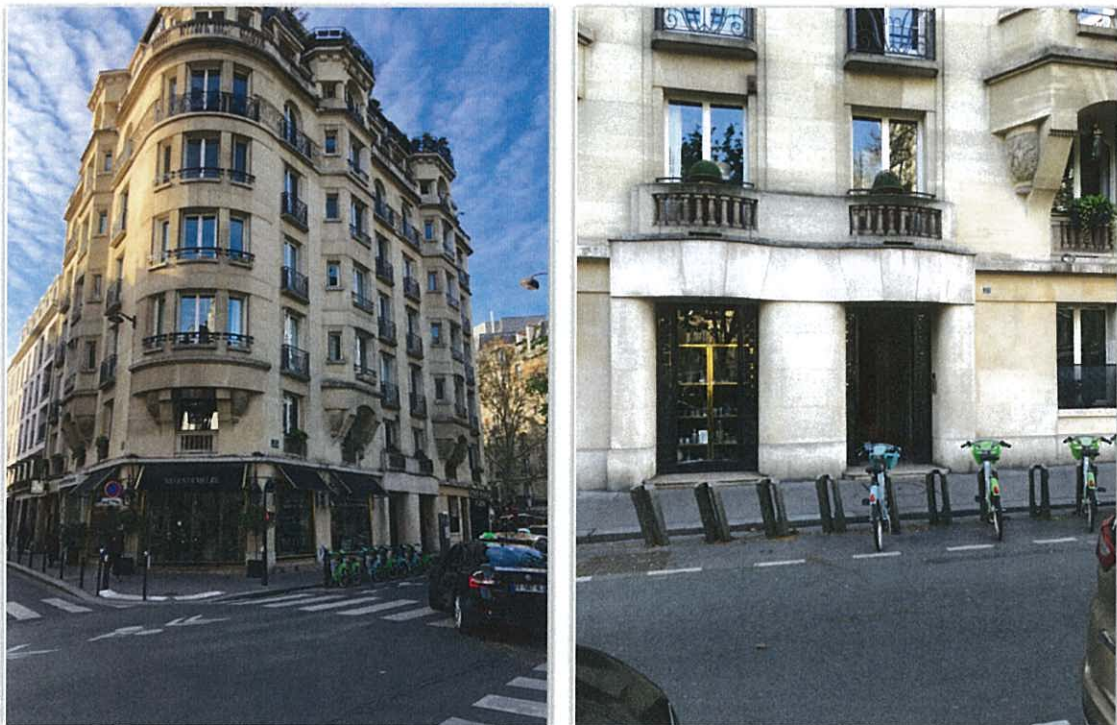
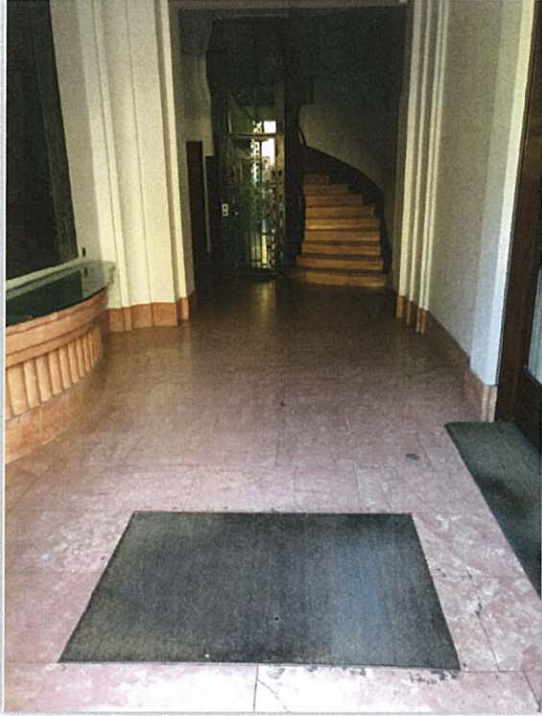
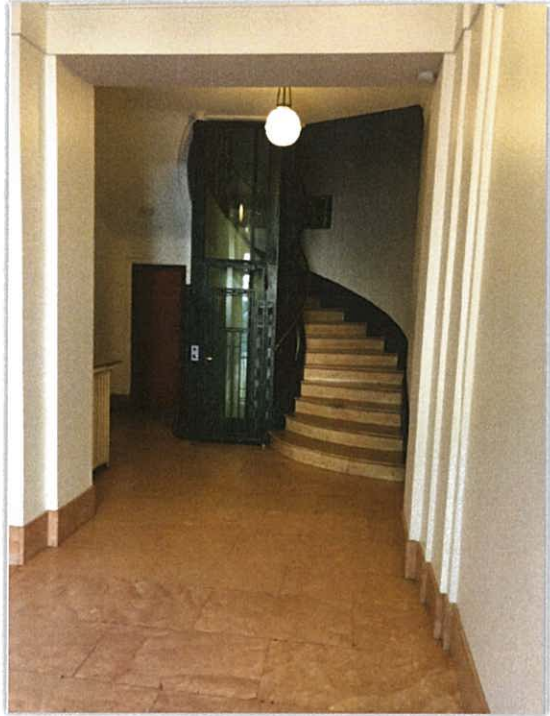
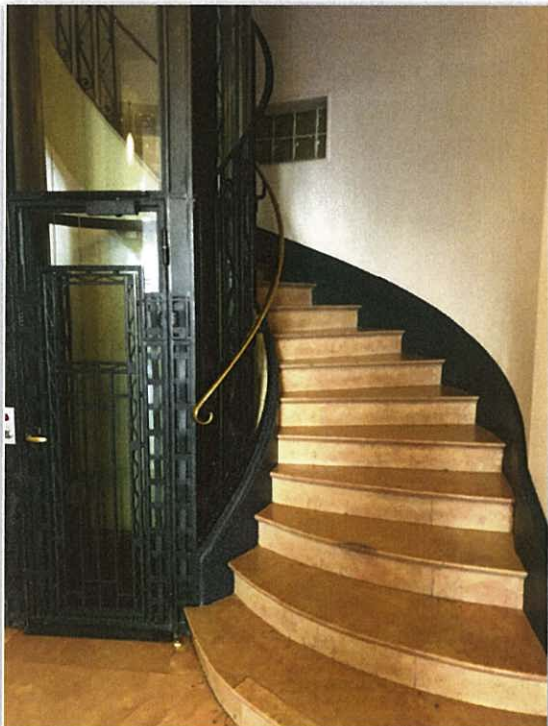
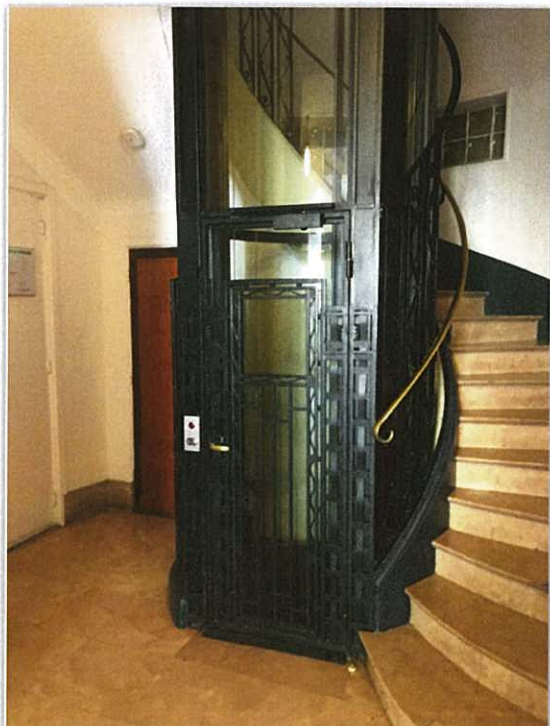
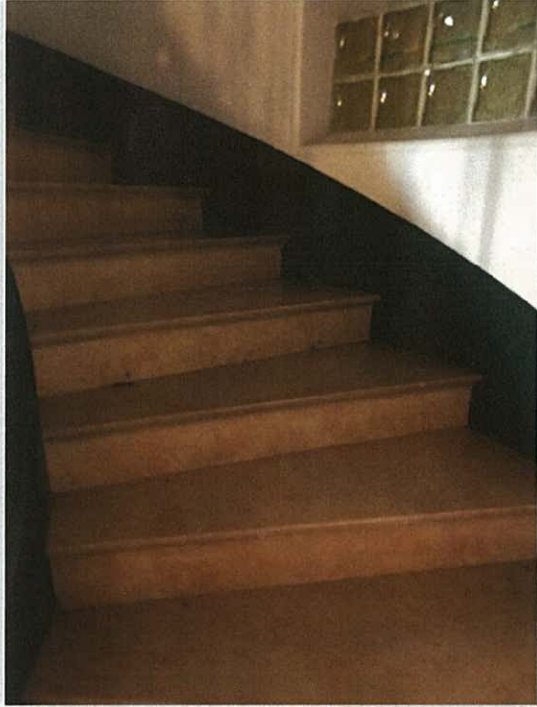
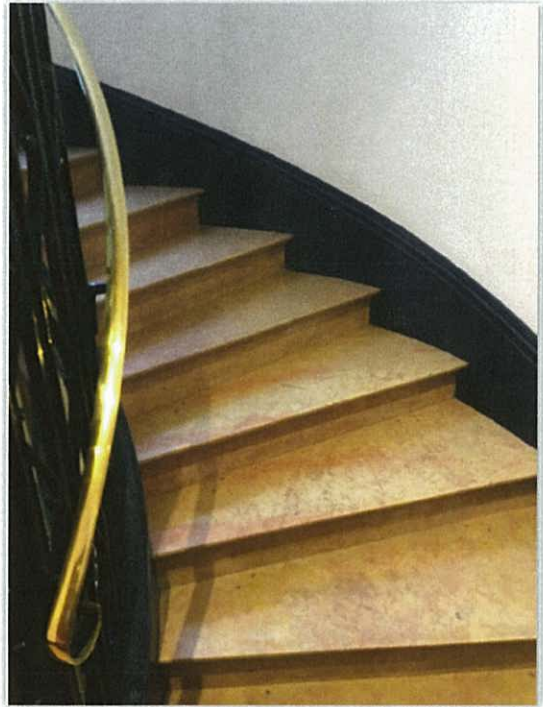
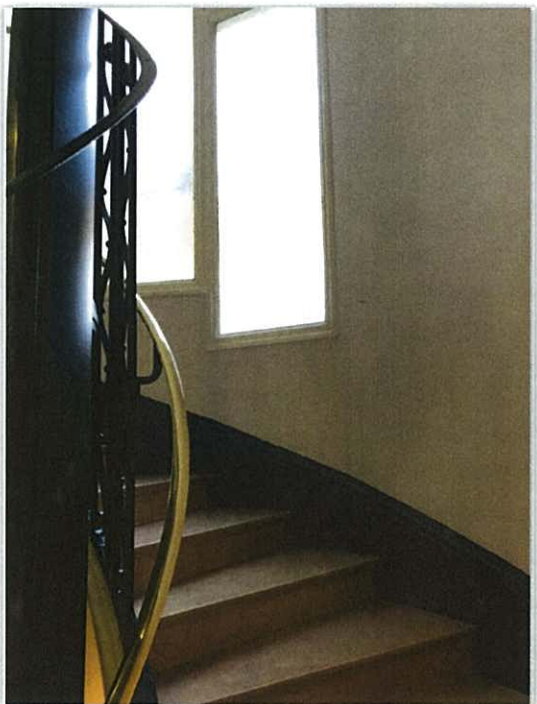
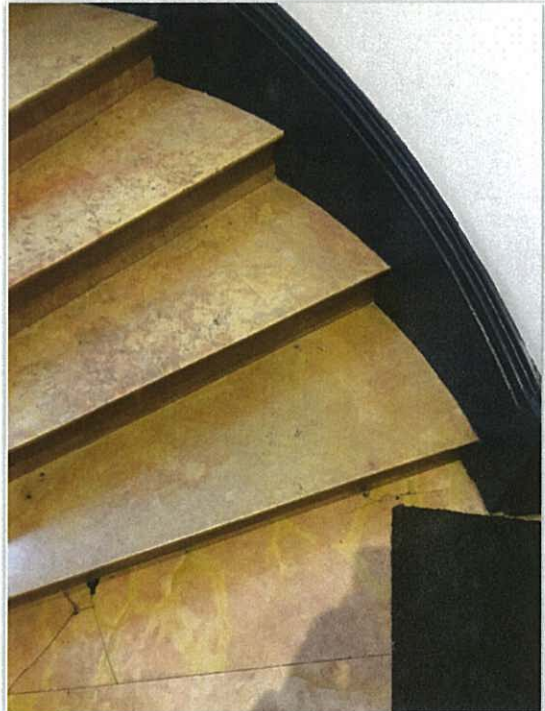
L'immeuble est gardienné. Il existe un sas à la porte d'entrée avec un visiophone.

Un escalier principal ainsi qu'un ascenseur desservent l'ensemble des lots de copropriété.

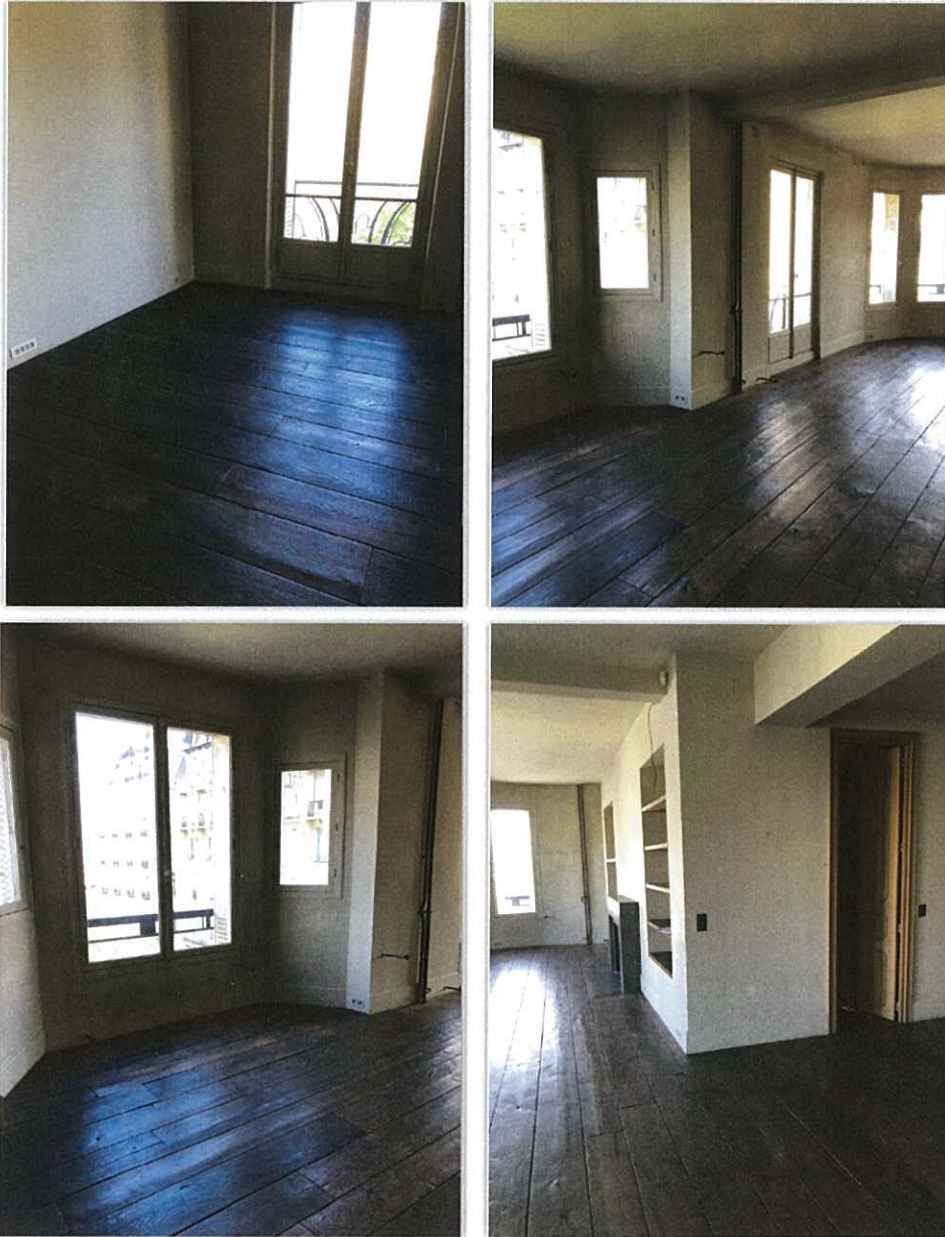
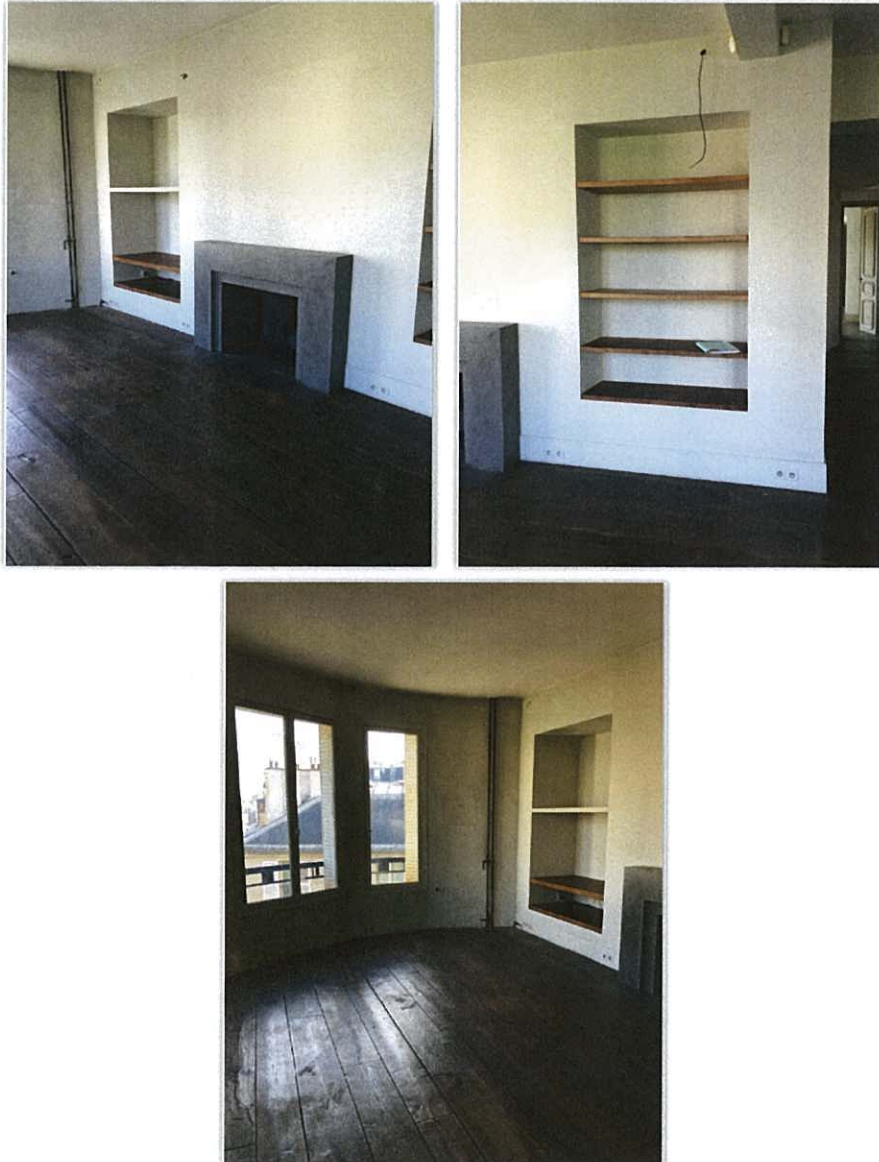
Il existe un aménagement menuisé dans l'entrée tout de suite en entrant. On y accède par une porte en bois isoplane à un battant, renfermant à l'intérieur le compteur électrique et le disjoncteur, ainsi que le tableau de fusibles.

Une cheminée.

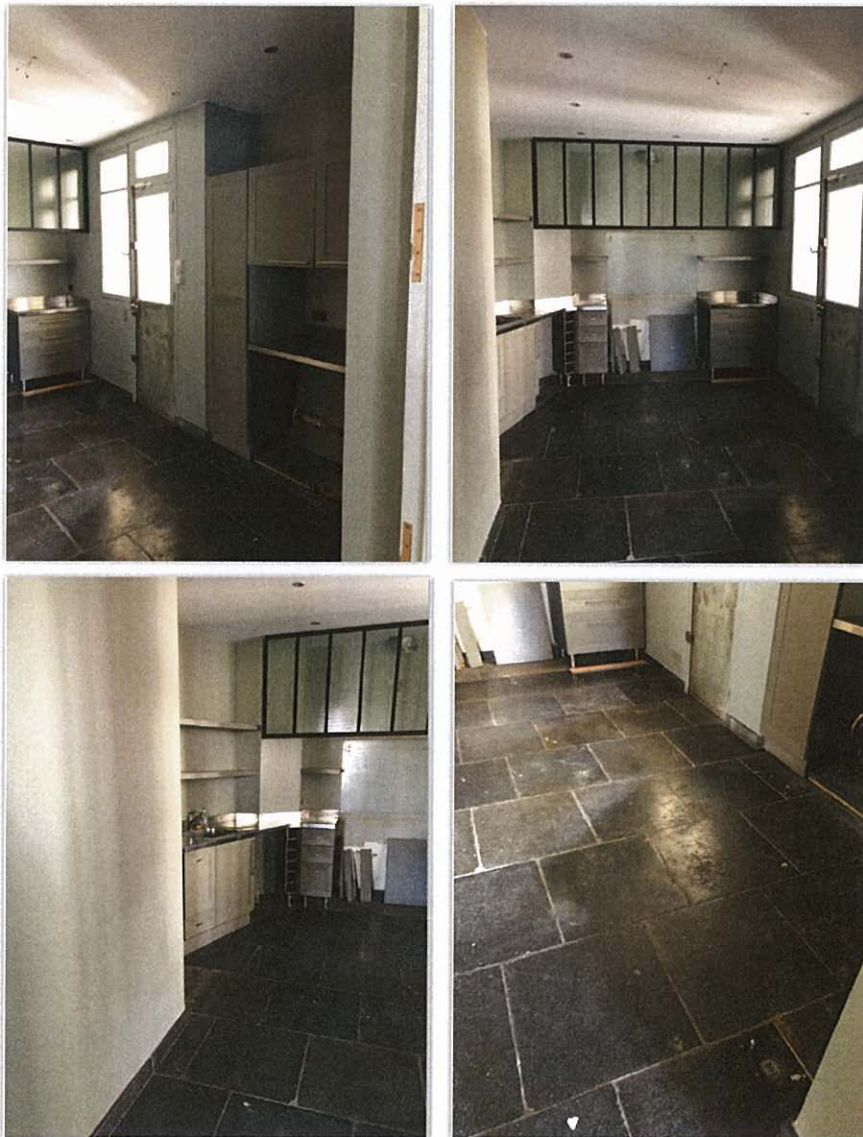
❖ CUISINE SITUEE A DROITE SUR ENTREE :

On y accède par une baie libre. La porte a été déposée.

Il existe une porte à un battant vitrée en partie supérieure donnant accès à une petite courside.

Une série de spots encastrés en faux-plafond assure l'éclairage artificiel.

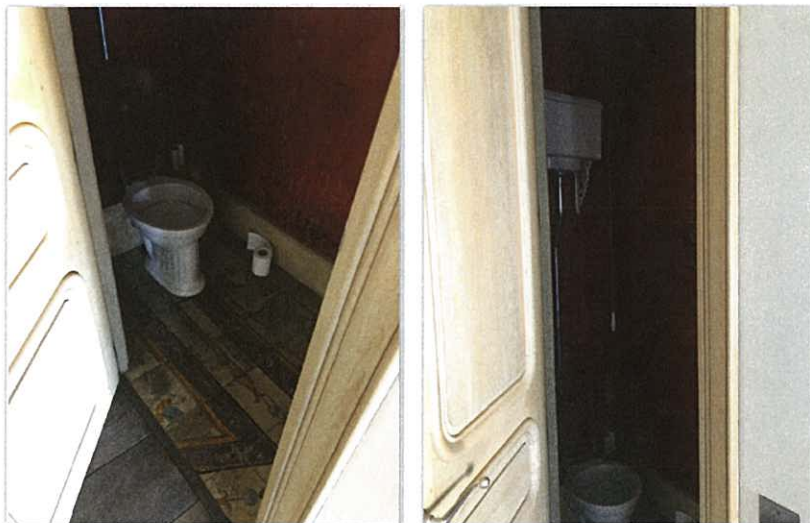
❖ WC SEPARATIF :

On y accède par une porte en bois à un battant à panneaux en chêne. Elle est équipée d'une paire de béquille, avec plaques de propreté en bon état.

Les murs sont recouverts d'une peinture qui est ancienne, tout comme le faux-plafond.

Il existe une cuvette WC avec une chasse d'eau la trombe, ainsi qu'une petite douchette.

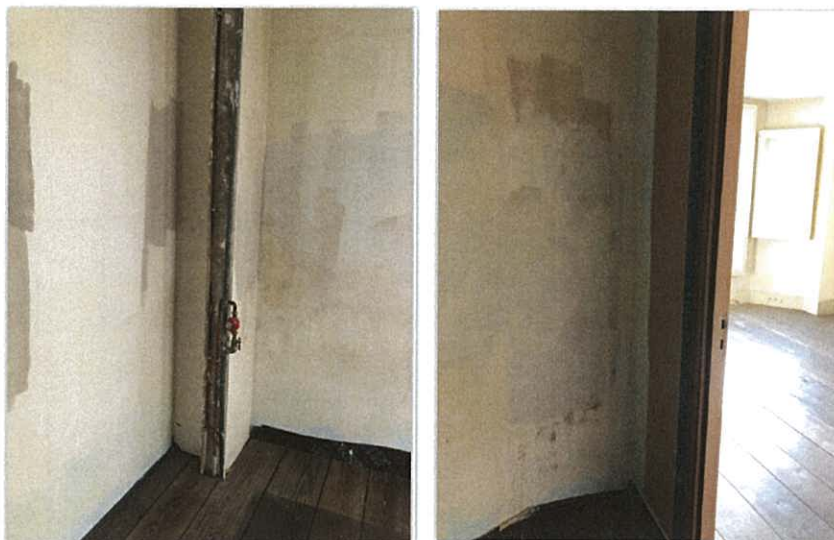
❖ PETIT DEGAGEMENT SITUE A DROITE SUR ENTREE DONNANT ACCES A UNE CHAMBRE OUVRANT SUR LA RUE D'ASSAS :

On y accède par une porte en chêne à un battant en bon état. Elle est équipée d'une paire de béquille en bon état.

Au sol, je retrouve un parquet en chêne lames larges dans la continuité de celui de l'entrée et de la pièce principale.

Les murs, toutes faces confondues, sont à l'état brut, tout comme le plafond.

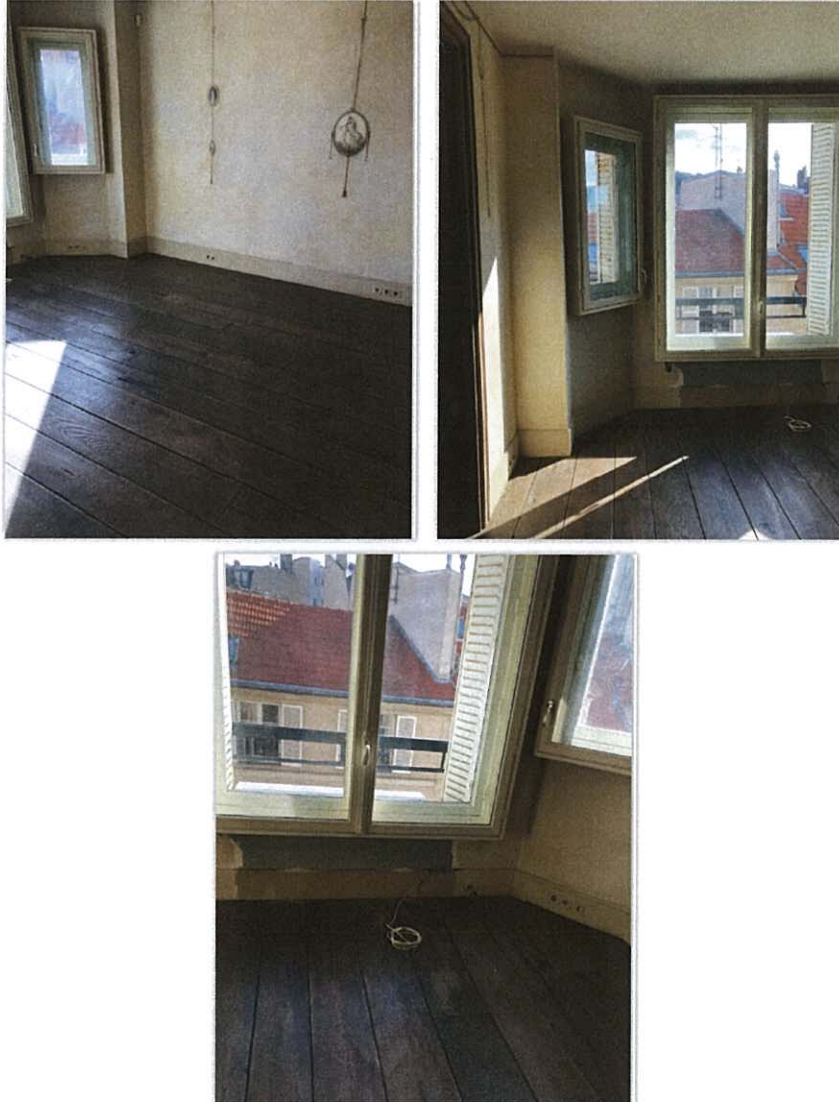
L'éclairage naturel est assuré par trois fenêtres. Deux à deux battants, une à un battant, structure bois, équipées d'un double vitrage. Des sur-fenêtres sont venues pour faire office de double vitrage. Elles sont identiques avec poignées en aluminium.

Les radiateurs ont été déposés.

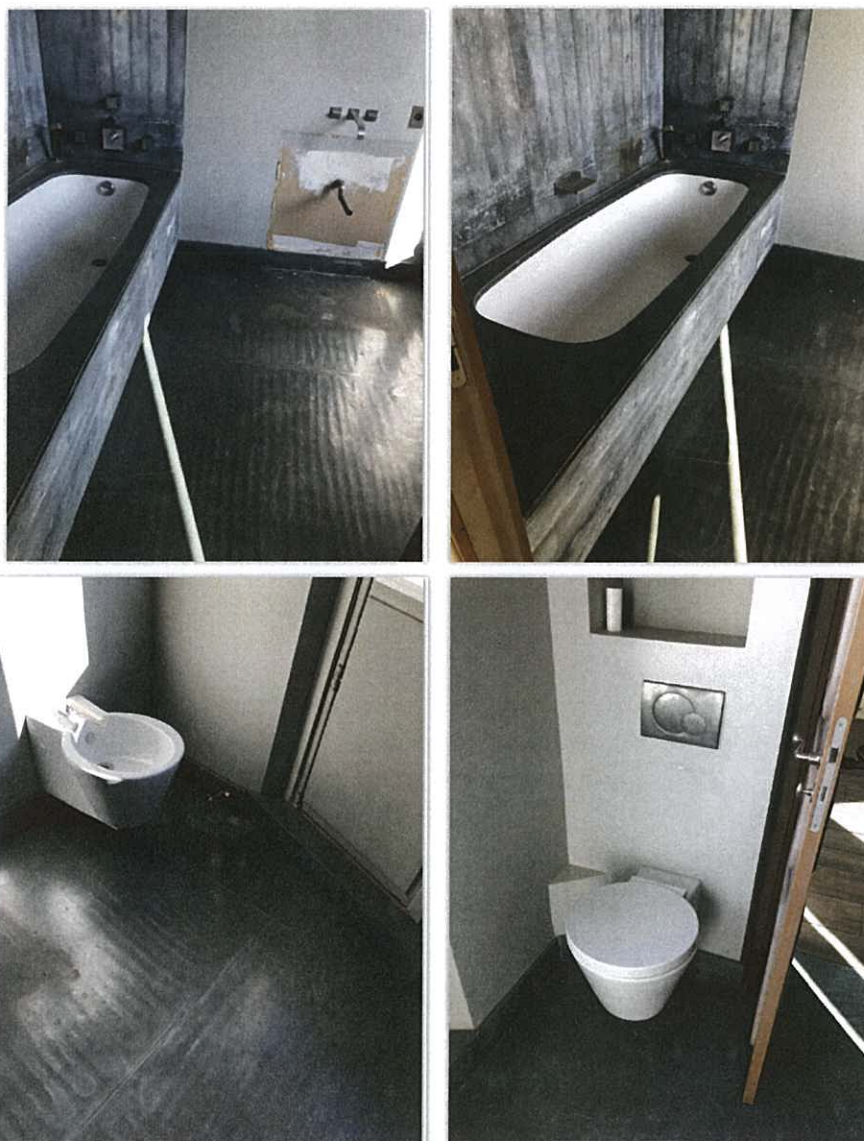
L'éclairage naturel est assuré par deux grandes portes-fenêtres à un battant, vitrées en partie supérieure, équipées d'un double vitrage.

L'éclairage artificiel est assuré par des spots encastrés en faux-plafond en bon état.

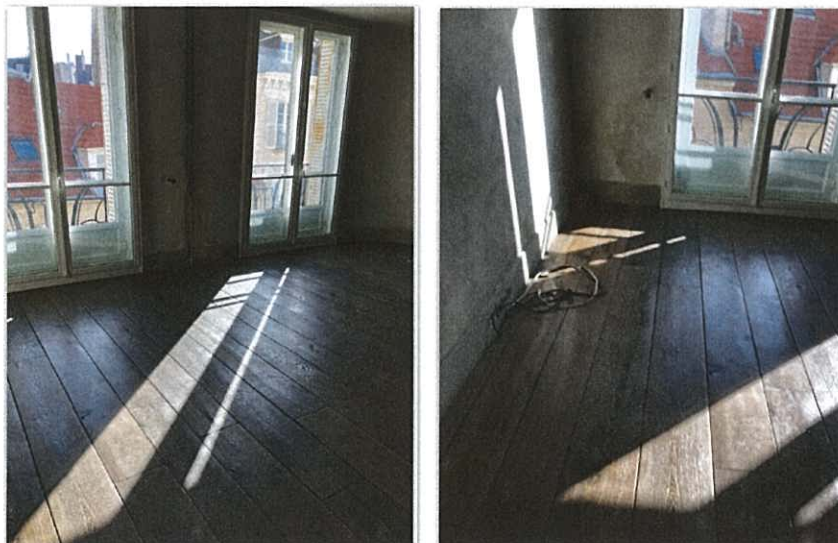
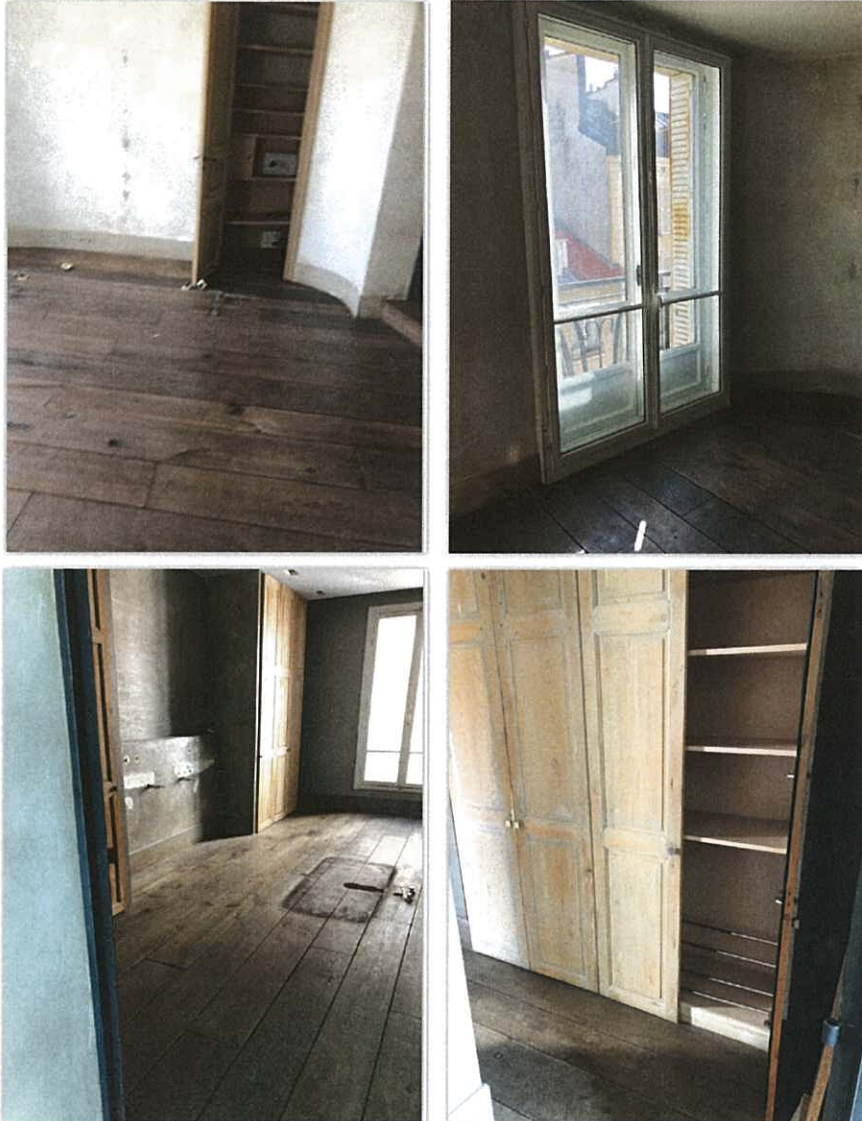
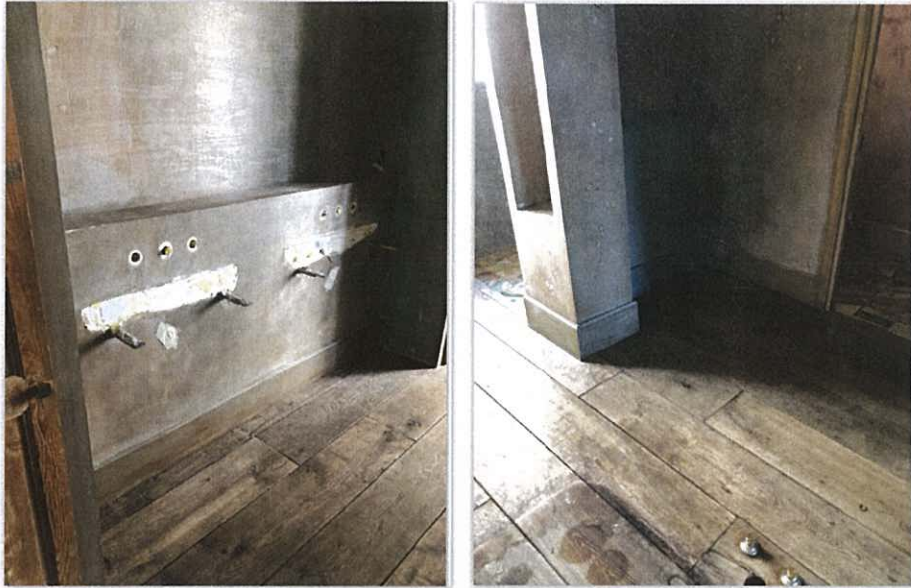
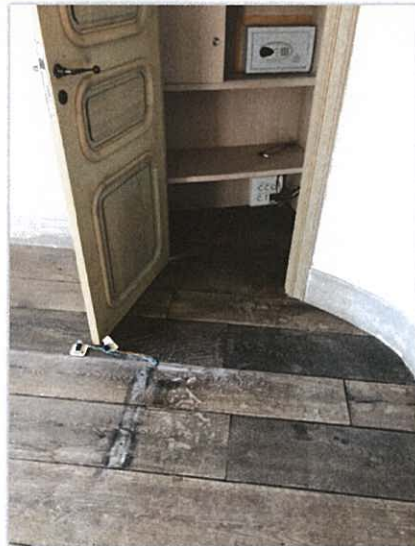
L'éclairage naturel est assuré par deux portes-fenêtres en bois à deux battants, verre clair, ouvertures à la française, équipées d'un double vitrage. Sur lesquelles sont venues en survitrage, d'autres fenêtres en structure bois, verre clair, équipées d'un double vitrage.

Il existe un petit aménagement menuisé. On y accède par une porte en chêne à un battant en bon état. Au sol, je retrouve un parquet en chêne à lames large dans la continuité de l'entrée. Les murs toutes faces confondues et le plafond sont recouverts d'une peinture à l'état d'usage. Agencement d'aménagements menuisés et de tablettes, ainsi que d'un coffre-fort scellé au mur.

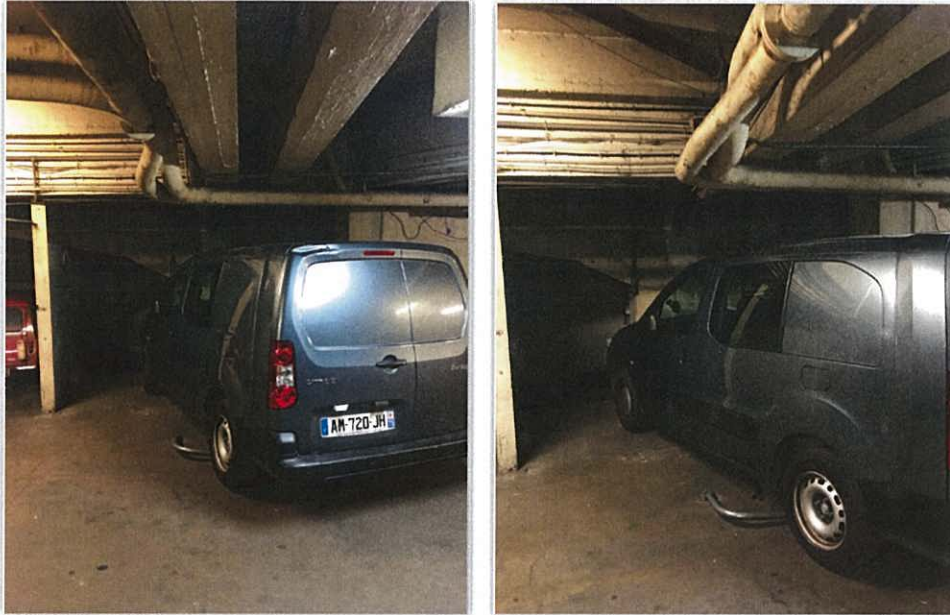
LOT 68

❖ **PARKING SITUE AU N-2 :**

Il est situé au premier sous-sol. Il s'agit d'un emplacement.

L'accès et l'entrée du parking s'effectue par la rue d'Assas.

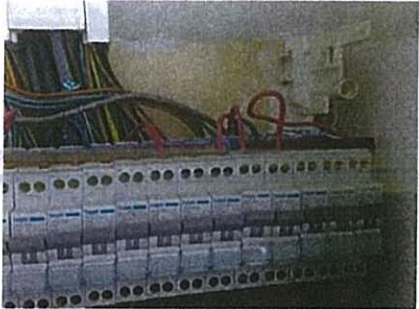
<p style="text-align: right; border: 1px solid red; padding: 5px;"> ARJUSTICE Huissiers de Justice Associés Office de PARIS 137, Bd Raspail 75006 PARIS T. 01.44.17.99.77 - F. 01.84.10.97.05 75006 PARIS </p> <p>Photo PhEle001 Libellé de l'anomalie : B4.3 f3 A l'intérieur du tableau, la section d'au moins un conducteur alimentant les dispositifs de protection n'est pas adaptée au courant de réglage du disjoncteur de branchement. Remarques : (Placard)</p>

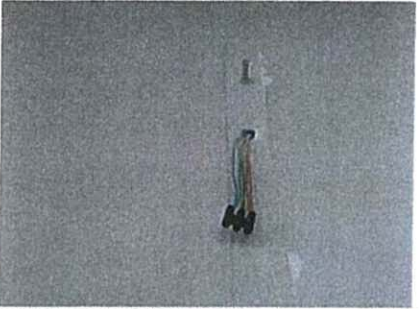
<p>Photo PhEle002 Libellé de l'anomalie : B8.3 e Au moins un conducteur isolé n'est pas placé sur toute sa longueur dans un conduit, une goulotte ou une plinthe ou une huisserie, en matière isolante ou métallique, jusqu'à sa pénétration dans le matériel électrique qu'il alimente. Remarques : Présence de conducteurs électriques non protégés mécaniquement ; Faire intervenir un électricien qualifié afin d'installer des protections mécanique sur les conducteurs non protégés</p>

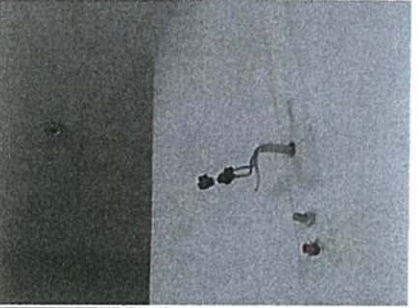
<p>Photo PhEle003 Libellé de l'anomalie : B7.3 d L'installation électrique comporte au moins une connexion avec une partie active nue sous tension accessible. Remarques : Présence de connexion de matériel électrique présentant des parties actives nues sous tension ; Faire intervenir un électricien qualifié afin de remplacer les matériels présentant des parties actives nues sous tension</p>

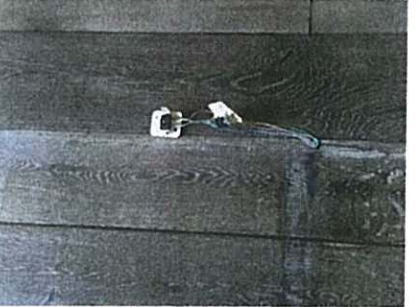
<p>Photo PhEle004 Libellé de l'anomalie : B7.3 a L'Enveloppe d'au moins un matériel est manquante ou détériorée. Remarques : Présence de matériel électrique en place dont l'enveloppe présente des détériorations ; Faire intervenir un électricien qualifié afin de remplacer les matériels présentant des détériorations</p>
