## Résidence LES JARDINS DE BALLERINA A,B et C VILLENAVE-D'ORNON

<b>Résidence</b>	<b>Résidence Les jardins de Ballerina</b> 2 RUE GUSTAVE GOUNOUILHOU 33140 Villenave d'Ornon	<b>N° de l'affaire</b> : 2206SDAQU000029
<b>Demandeur</b>	<b>PICHET IMMOBILIER SERVICES</b> 20 RUE DE CANTERANNE 33600 PESSAC	<b>Référence</b> : 12220/22/1389
		<b>Date de la visite</b> : 07/11/2022

### Audit préalable à la fin de l'assurance décennale

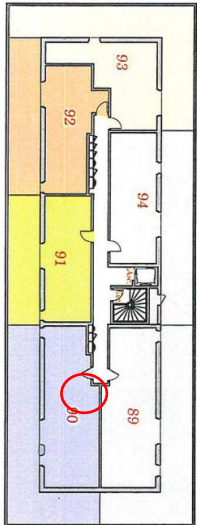
<i>3ème étage</i>	Plafond

Traces d'infiltrations d'eau sur le plafond de la circulation ayant dégradé le revêtement du plafond. (salissures, peinture cloquée)	<p>Etant donné que nous sommes au dernier étage de l'immeuble, l'infiltration d'eau semble donc provenir du toit.</p> <p>Il faudra tout de même déterminer si cette infiltration est toujours d'actualité par temps de pluie.</p> <p>L'expert DO est à solliciter, il pourrait être interrogé afin de déterminer si le désordre est dû à un problème de maintenance ou de conception</p>

On remarque que cette dégradation est située sur une bande de peinture plus récente que la peinture du plafond. Il est probable qu'une reprise ait déjà eu lieu dans le passé. (A vérifier)

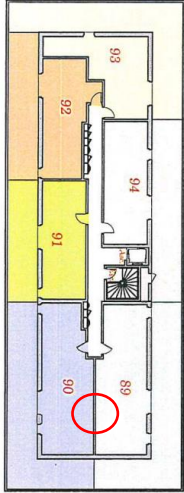
Plafonds et murs

On remarque une fissuration sur les murs et les plafonds au niveau du joint de dilatation dans les circulations.	Suivre l'évolution l'ouverture du joint de dilatation afin de constater ou non de son activité. solliciter l'avis de l'expert, DO ?

Sur la photo du plafond (prise au R+1) on constate que des reprises ont déjà eu lieu mais que la dégradation persiste

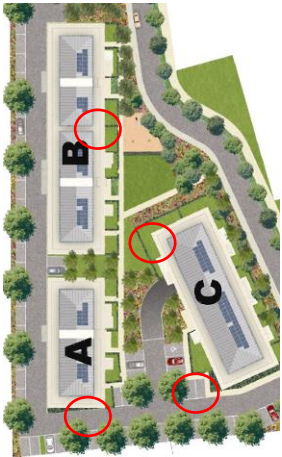
Sol, dallage

<p>Affaissement et surélévation du dallage à certains endroits</p> <p>Au niveau des places de parking du bâtiment A, ces déformations sont sans doute dues au développement des racines des arbres.</p> <p>déclaration en DO</p>	<p>Cette disposition peut engendrer un risque de chute. Par conséquent, l'utilisation normale du cheminement peut être remise en cause.</p> <p>L'expert DO est à solliciter en ce qui concerne les désordres pouvant engendrer des chutes. Il pourrait être interrogé en ce qui concerne les désordres qui pourraient évoluer.</p>

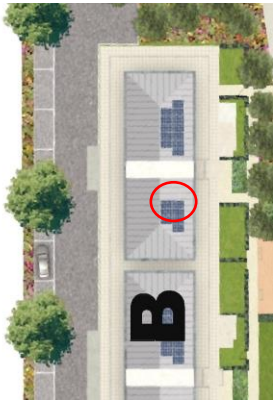
Lanterneau de désenfumage

<p>Fuite d'eau importante au niveau du lanterneau de désenfumage.</p> <p>L'étanchéité en toiture autour du lanterneau n'est plus efficace.</p> <p>L'eau ruisselle sur l'escalier jusqu'au RDC (S'assurer que l'eau n'entre pas en contact avec les installations électriques des panneaux solaires en RDC sous l'escalier)</p> <p>dossier DO déjà ouvert, en cours de contestation car</p>	<p>L'étanchéité à l'eau de la toiture est compromise. Nous vous conseillons de déclarer ce désordre en Dommage Ouvrage et de faire intervenir l'expert, à minima lui demander son avis.</p> <p>réparation prévue non efficace</p>
Cheminement Bâtiment A, B1, B2 et C

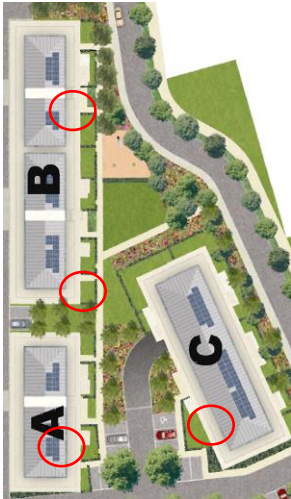
Sol, cheminements

<p>Fissuration du cheminement piéton extérieur à différents endroits</p> <p>déclaration en DO</p>	<p>Cette disposition peut engendrer un risque de chute. Par conséquent, l'utilisation normale du cheminement peut être remise en cause.</p> <p>L'expert DO est à solliciter en ce qui concerne les désordres pouvant engendrer des chutes. Il pourrait être interrogé en ce qui concerne les désordres qui pourraient évoluer.</p>

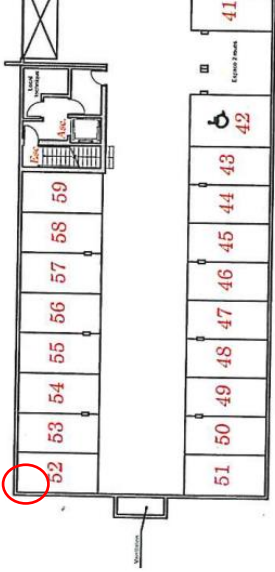
Conduite évacuation EU

<p>Fuite ou infiltration en cours au niveau d'une conduite d'évacuation d'eau située dans le parking</p> <p>déclaration en DO</p>	<p>Chercher la cause et la provenance de l'eau afin de supprimer son écoulement.</p> <p>Faire intervenir l'expert, à minima lui demander son avis.</p>
Bâtiment B1 et B2 Extérieur

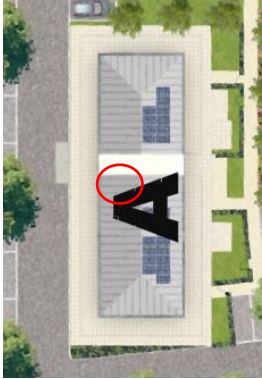
Mur escalier RDC

Traces d'infiltration d'eau sur le mur. L'origine de cette infiltration n'est pas connue.  à déclarer	Chercher la cause et la provenance de l'eau afin de déterminer si vous pouvez déclarer ce désordre en Dommage Ouvrage et faire intervenir l'expert.
Toiture Bâtiment A, B1, B2, C	/	Couvertines et faitages métalliques

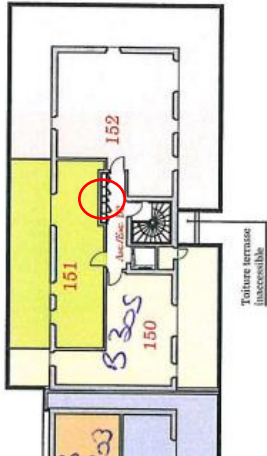
Gaine technique EDF R+3

Présence d'isolant dans la gaine.  demande devis entreprise générale du bâtiment	Enlever l'isolant sur le coffret électrique et reboucher le trou sur le plafond afin que l'isolant cesse de tomber.

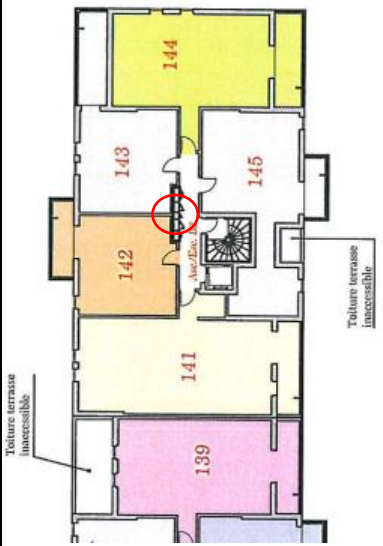
Gaine technique AEP R+2

Présence de sable dans la gaine.  RAS, pratique courante pour obturer la gaine technique en RDC	Comprendre les raisons de la présence de ce sable. (Fuite ?)

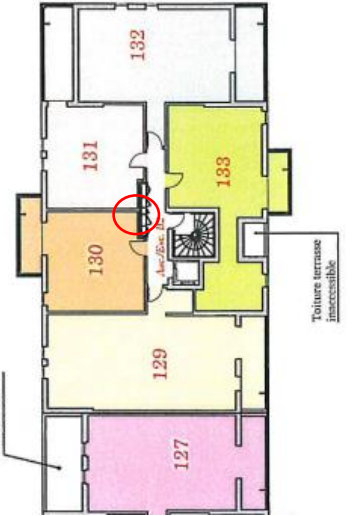
Gaine technique EDF R+1

<p>Plafond rebouché avec du papier.</p> <p>demande devis entreprise générale du bâtiment</p>	Reboucher le plafond de la gaine avec un matériau incombustible.
Bâtiment B2 R+2
