Dossier Technique Immobilier

Numéro de dossier : 21000039- CCO/CCO/LI -
CFF/DUBOURDIEU
Date du repérage : 04/02/2022

Département : ... **Gironde**
Adresse : **15 Cours Maréchal Joffre**
Commune : **33430 BAZAS**

DOSSIER DE DIAGNOSTICS TECHNIQUES

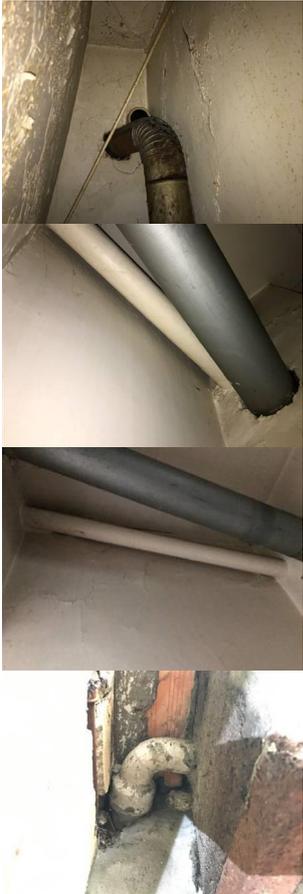
Localisation	Identifiant + Description	Conclusion (justification)	Etat de conservation** et préconisations*	Photo
Maison Niv 0 - Cuisine (présence de mobilier lourd/encombré); Maison Niv 0 - Arrière cuisine (présence de mobilier lourd); Maison Niv 0 - Cours (présence de mobilier lourd)	Identifiant: M001 Description: Conduits <u>Liste selon annexe.13-9 du CSP: B</u>	Présence d'amiante (Sur décision de l'opérateur)	Matériau dégradé (étendue ponctuelle) Résultat AC1** Préconisation : Il est recommandé de réaliser une action corrective de premier niveau.
