**PROCES-VERBAL
DE CONSTAT**

PROCES-VERBAL DE DESCRIPTION

en vue de procéder à la vente d'un immeuble sis sur la commune de MACOURIA, rue Goyave, cadastré section AN n° 1261 pour une contenance de 5 a 22 ca, le requérant me requiert afin de procéder à la description dudit bien immobilier ;

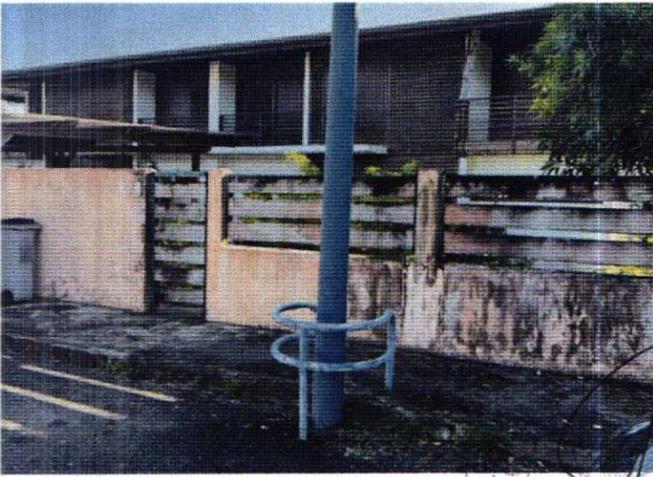
- Le bien immobilier consiste en une maison mitoyenne de type T5 en R+1 construite sur une parcelle de 522 m² se trouvant au n° 3 de la rue Surette à MACOURIA et comprenant : au rez-de-chaussée : une terrasse, un séjour, une cuisine, un cellier et une chambre avec salle d'eau ; à l'étage : des toilettes, une salle de bains et 3 chambres (photos n° 1 et 2) ;

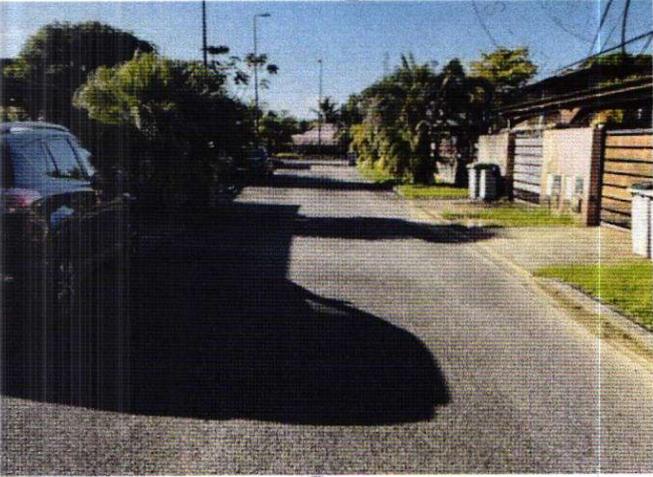
- La maison du n° 3 est mitoyenne avec la maison du n° 1 de la rue Surette ;
- La rue Surette se trouve sur le côté gauche de la rue Goyave et constitue une impasse dans laquelle se trouve 4 groupes de 2 maisons mitoyennes du même style (photo n° 3) ;

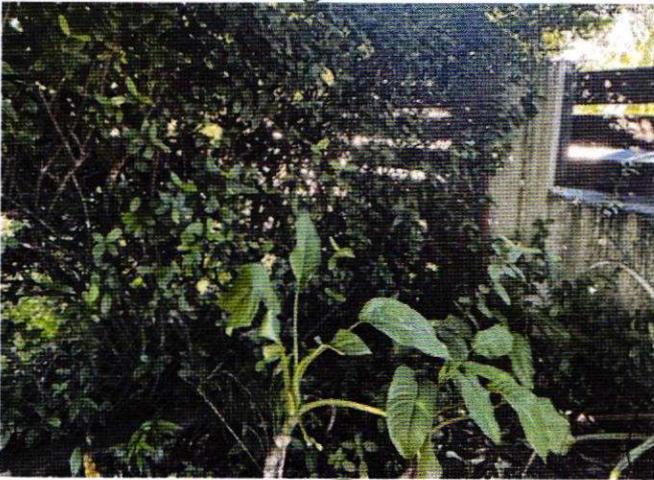
13

- le reste du terrain est clôturé par un grillage souple (photo n° 13) ;
- au niveau de la jonction entre les 2 maisons : une fissuration le long du joint de dilatation sur la hauteur de la façade et sur la casquette en béton (photos n° 14 et 15) ;
