## PROCES VERBAL DESCRIPTIF

S.A. CRÉDIT LOGEMENT  
LESPARRE-MEDOC  
63 rue Jean-Jacques Rousseau/02 A rue Rose  
Le treize novembre 2019

Certifié m'être transporté ce jour, à 08H50, 63 rue Jean-Jacques Rousseau à 33340 LESPARRE-MEDOC, où là étant, assisté de la Police Municipale de 33340 LESPARRE-MEDOC et de Monsieur PALLIER Frédéric - Serrurier, j'ai procédé au descriptif de l'immeuble suivant :

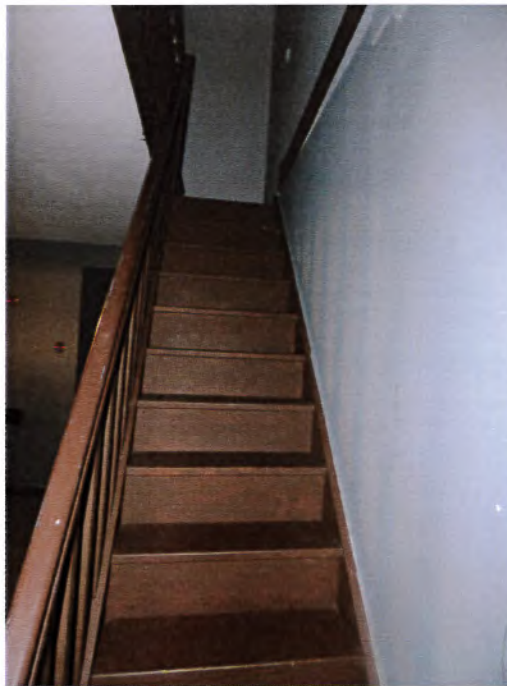
## Appartement n°03 – Escalier :

Un escalier bois équipé d'un garde-corps en bois permet d'accéder à une partie en étage.

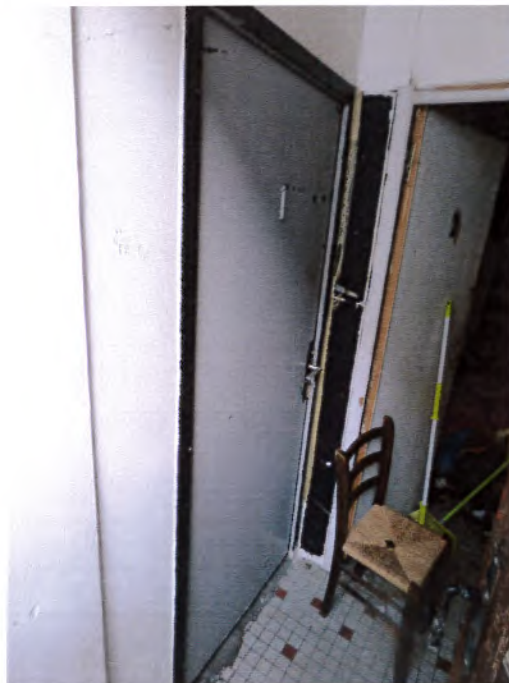
*Portes d'entrée Appartement n°01 et Appartement n°02 :*

La porte d'accès est en bois en très mauvais état.
