PROCES VERBAL DESCRIPTIF

QUINZE AVRIL DEUX MILLE VINGT ET UN

Me suis transportée ce jour au 4 Chemin de l'Eglise à Saint-Laurent-du-Plan (33190),

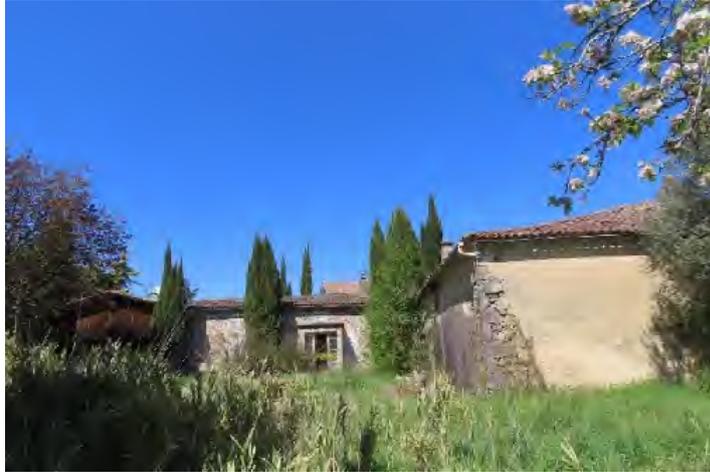
Maison en moellons sur l'extérieur surmontée d'une toiture en tuiles en très mauvais état avec sur la façade avant deux petites avancées :

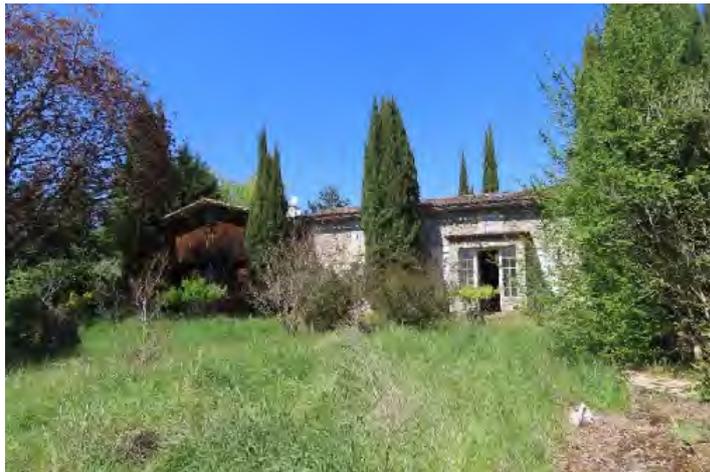
Une première avancée, qui comprend la porte d'entrée, est en moellons avec des menuiseries en bois peintes, en très mauvais état, vitrerie simple vitrage.

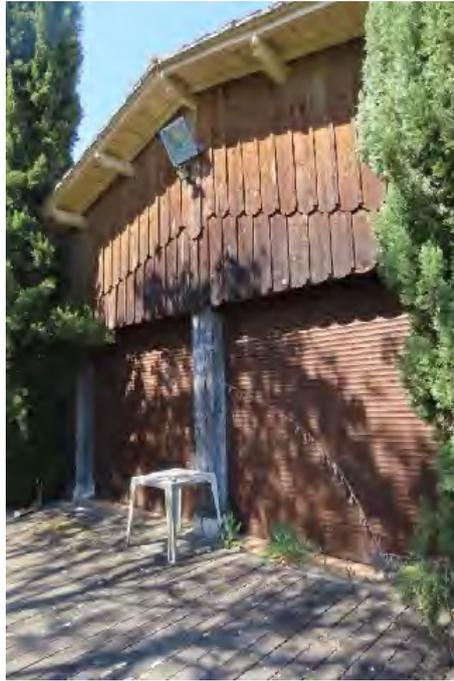
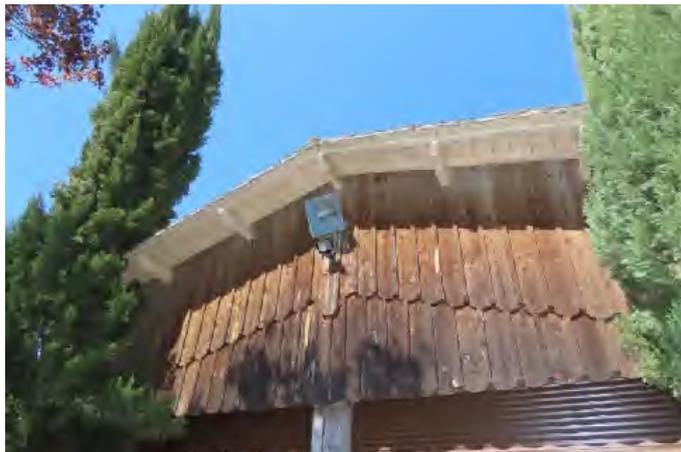
L'ensemble est équipé de volets roulants avec des poteaux en bois sur l'avant.
L'ensemble est surmonté d'un avant-toit en mauvais état.

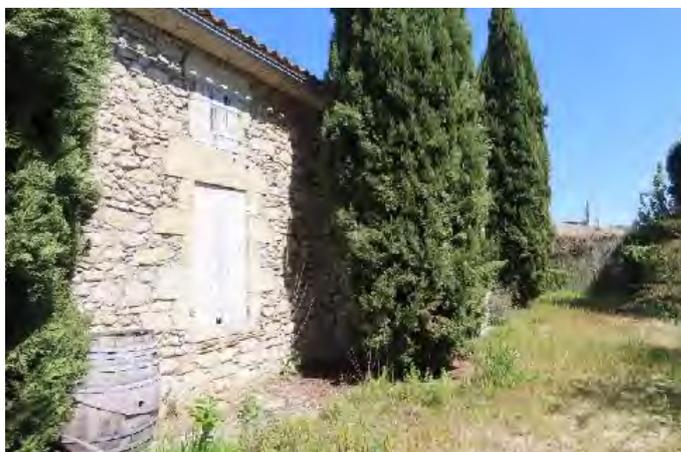
A noter des volets en bois en mauvais état au niveau des ouvertures.

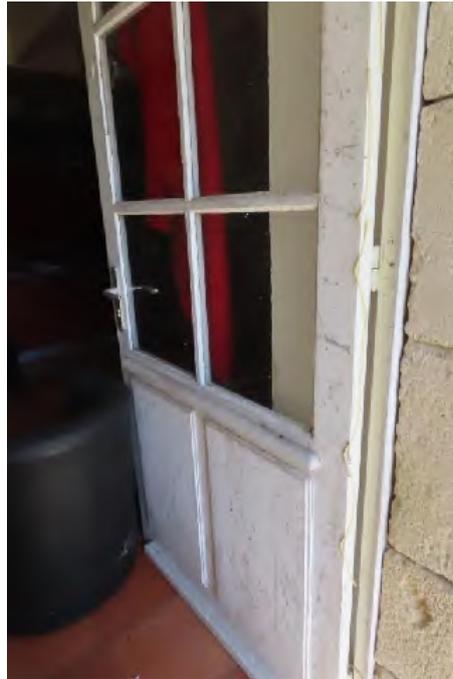
Porte : en bois en mauvais état, la vitrerie est un seul vitrage.

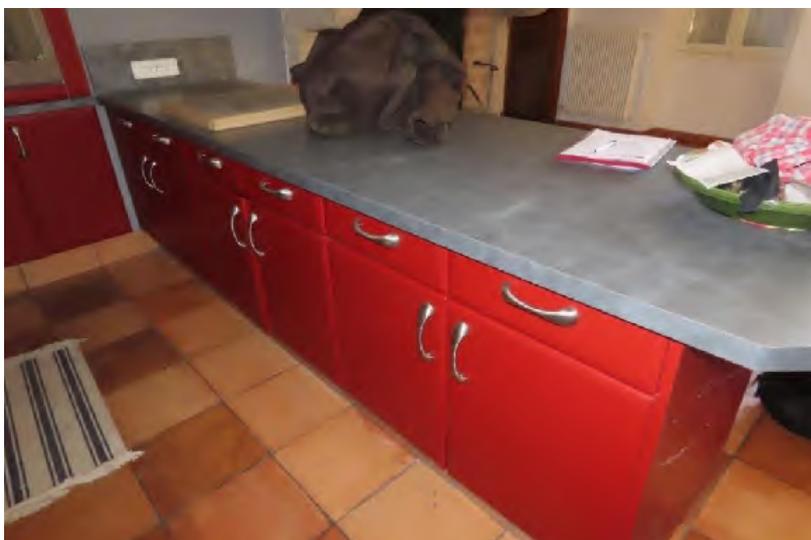
A noter dans cette pièce un radiateur sur la droite et deux fenêtres qui donnent sur l'avant de l'immeuble. Les carreaux d'une des fenêtres sont cassés.

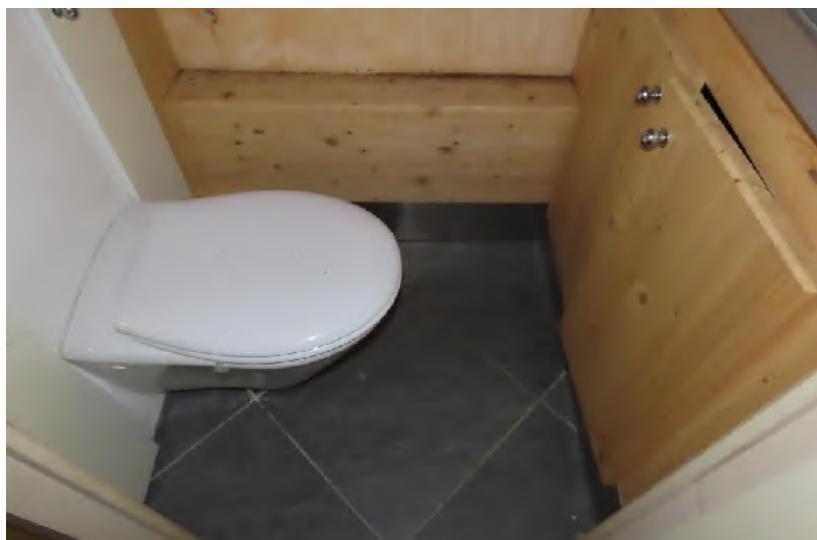
Plafond : lambrissé. A noter des traces d'humidité qui se prolongent sous forme de coulures au niveau du mur qui donne sur l'arrière de l'immeuble et qui est équipé d'une petite fenêtre de type vasistas en mauvais état.

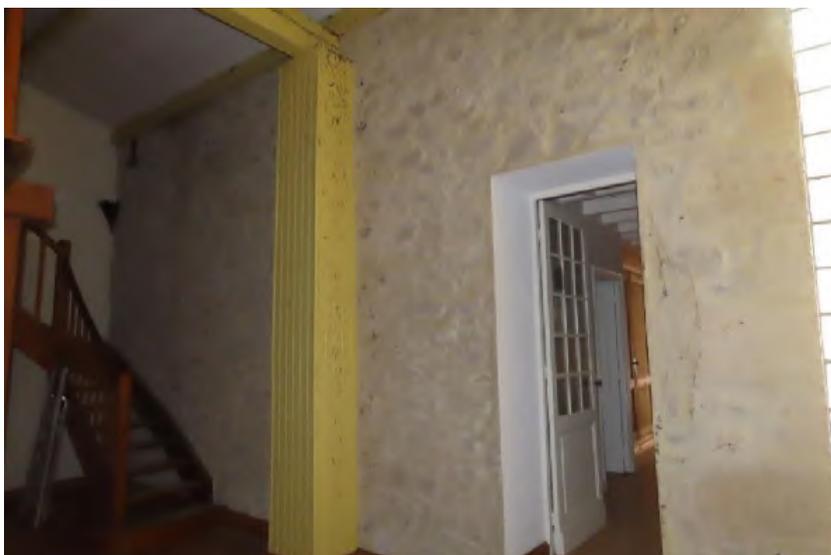
Murs : le mur séparatif avec le couloir et la chambre précédemment décrite est en moellons avec des pavés de verre à l'extrémité gauche de ce mur qui donne sur l'entrée de l'immeuble.

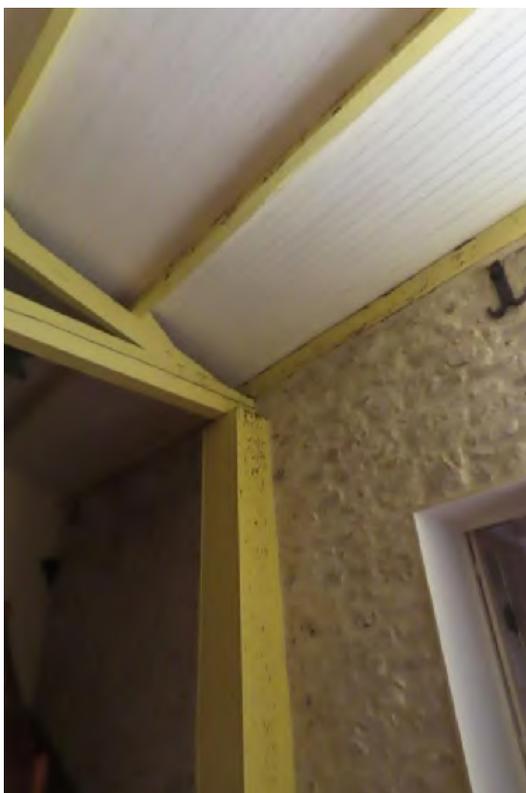
A noter à cet endroit un poteau en bois et une charpente apparente avec une importante ferme. Le bois est en très mauvais état à cet endroit. Il est recouvert de dépôts noirs.

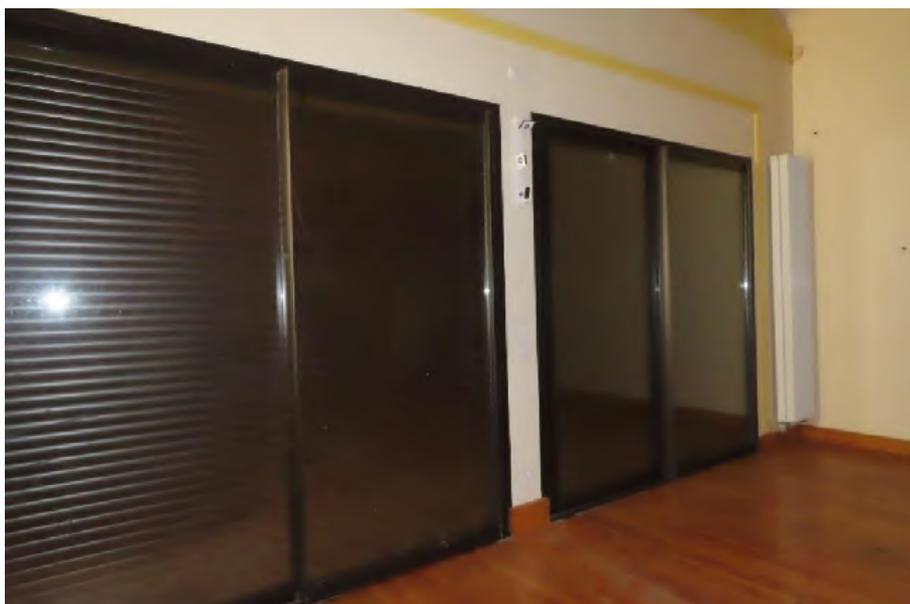
La vitrerie est intacte mais sale. Des éléments de la charpente sont apparents au-dessus de la baie vitrée.

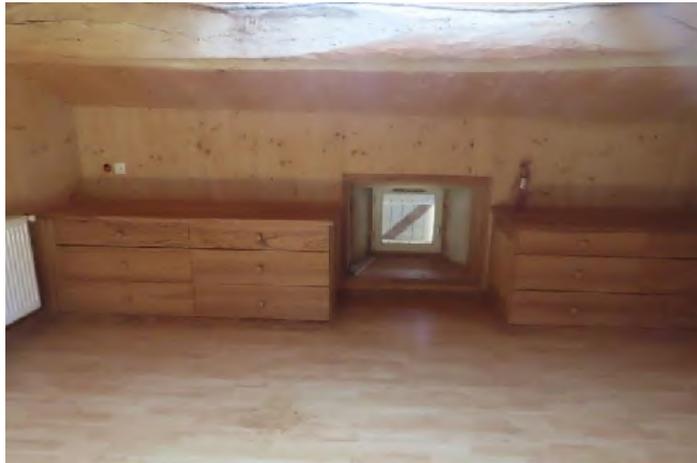
Plafond : lambris. A noter des traces d'infiltrations en de multiples endroits, des fermes apparentes présentent des traces de coulures.

Il y a un vélux dont les contours sont en mauvais état.

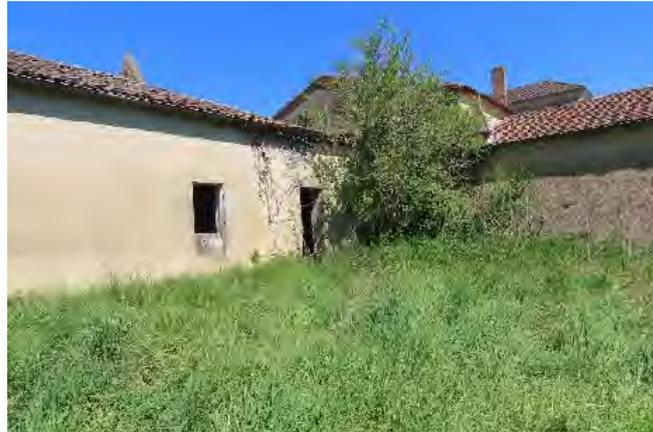
A l'extrémité droite, elle est composée de moellons. A cet endroit, elle est en très mauvais état.

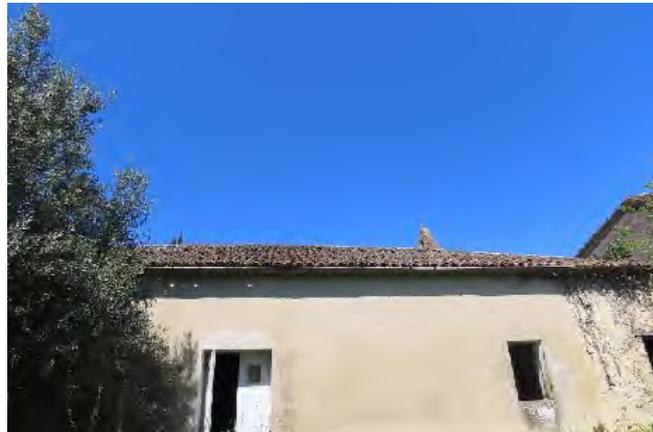
L'ensemble est recouvert d'une toiture en tuiles, également en mauvais état.

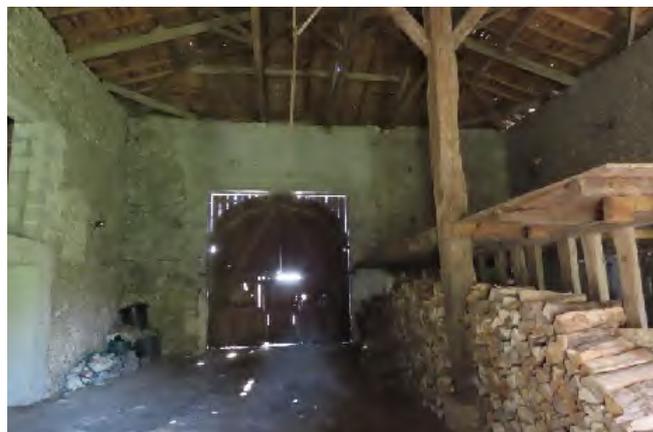
Une porte centrale, en bois, en mauvais état, dépourvue de vitrage, donne sur un entrepôt agricole qui est équipé d'une importante porte en bois en mauvais état qui rejoint le chemin de l'église.

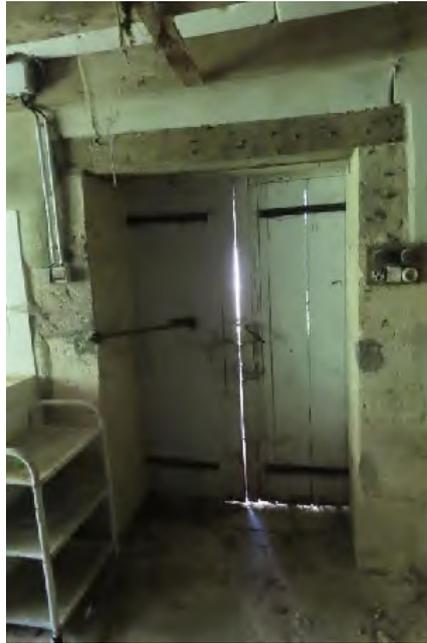
Deux volets en bois donnent sur le bâtiment principal précédemment décrit. Ils sont en mauvais état.

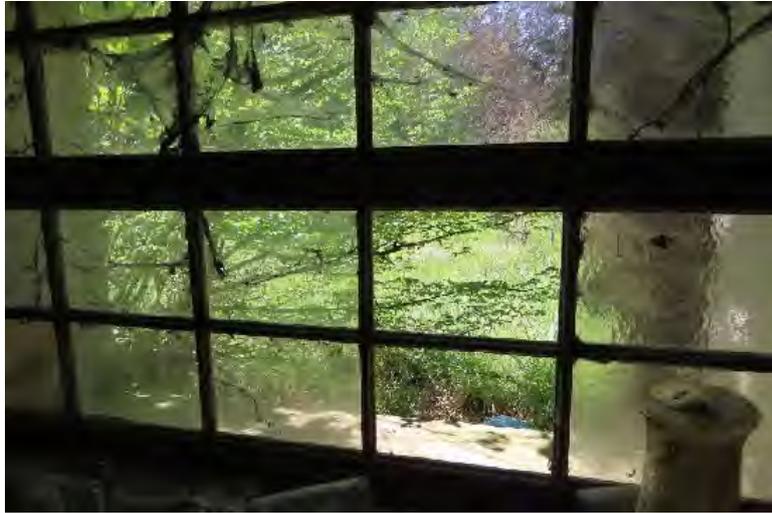
Le mur qui donne en face de l'entrée de la cuisine comprend une partie vitrée dont des carreaux sont manquants.

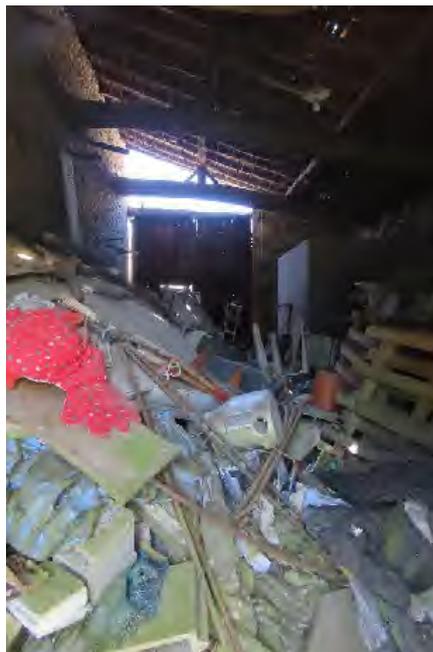
Sur la droite de l'entrepôt agricole principal, une ouverture dans le mur en moellons, en mauvais état, donne sur un autre hangar agricole plus petit en très mauvais état encombré de nombreuses affaires, palettes, meubles ...

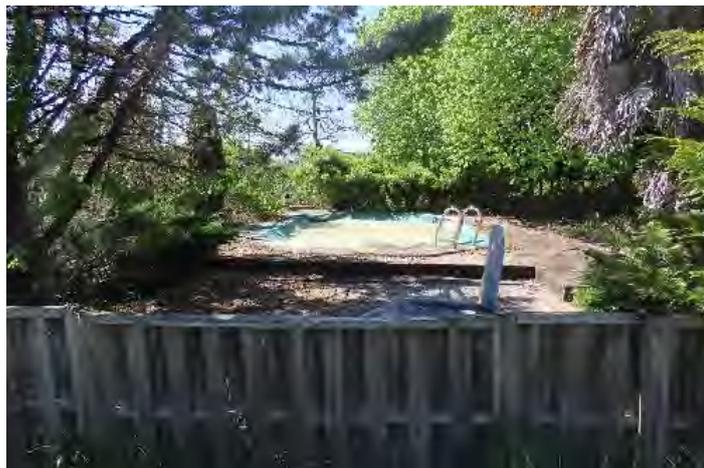
avec sur la droite une piscine semi-enterrée, en très mauvais état, clôturée à l'aide de panneaux en bois, en très mauvais état.

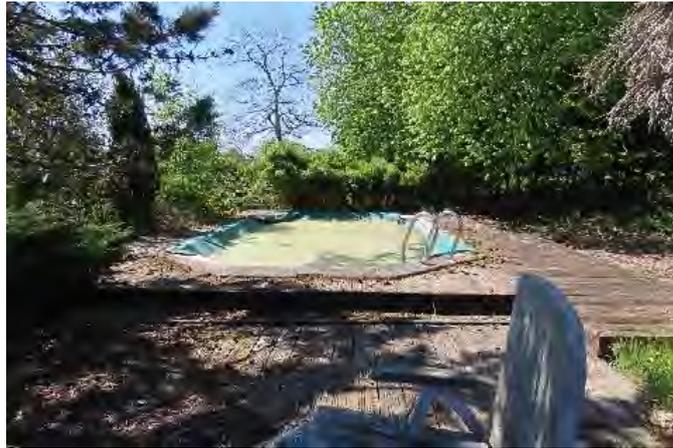
Les contours de la piscine sont recouverts d'une terrasse en bois vermoulu.

La piscine est fermée actuellement à l'aide d'une bâche recouverte d'eau. L'ensemble est en très mauvais état.

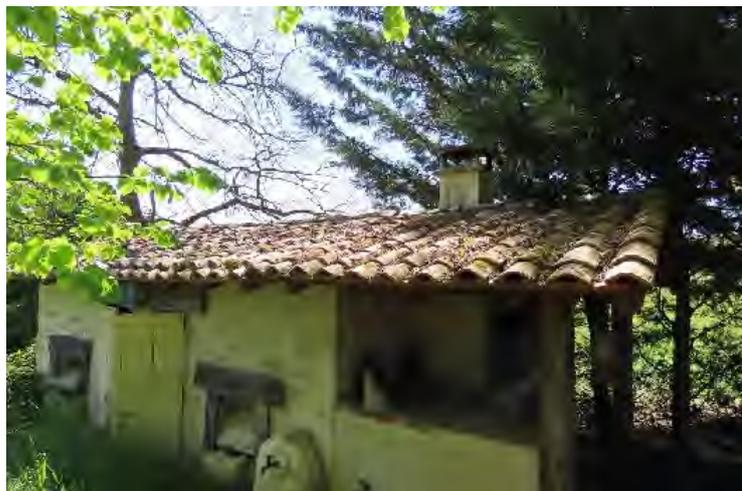
Le pigeonnier est surmonté d'une toiture en tuiles, en mauvais état.

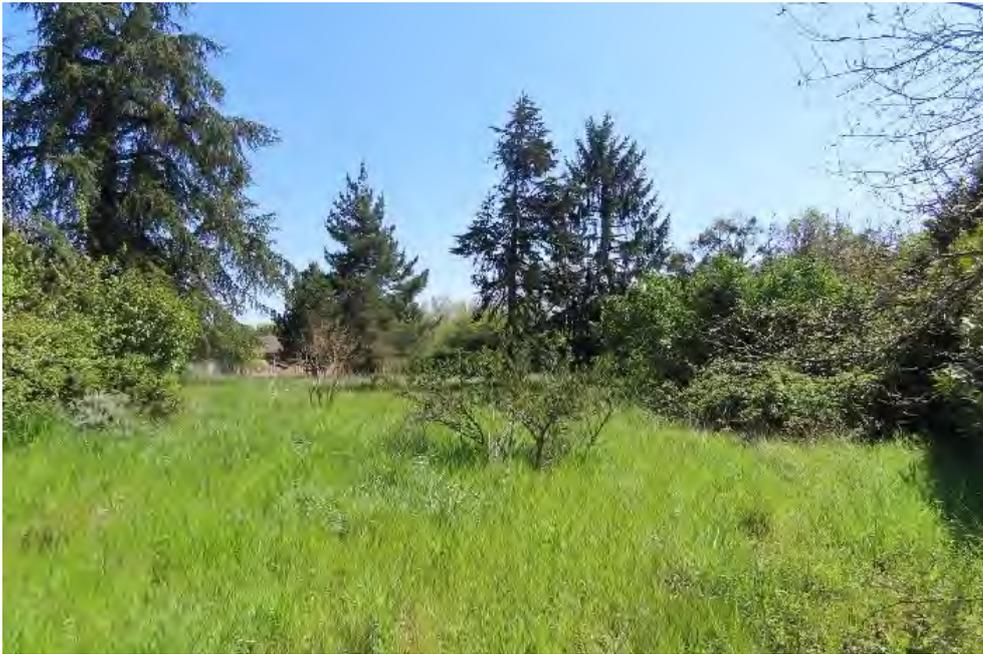
La parcelle n'est pas entretenue sur l'arrière du pigeonnier.

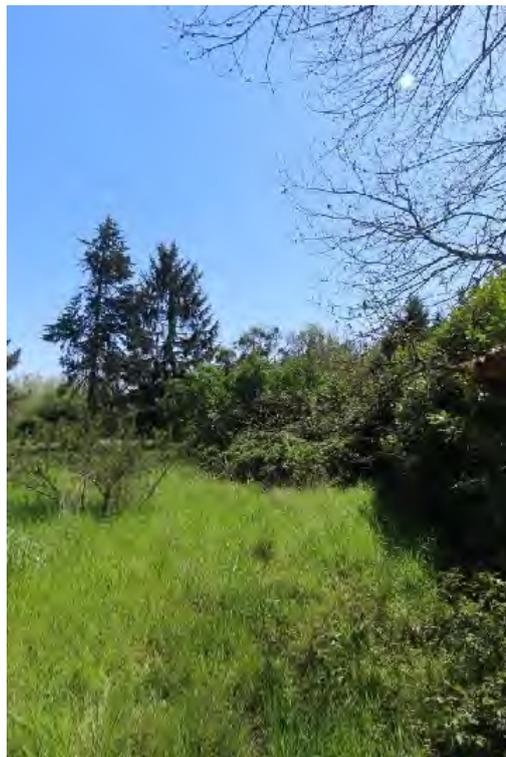
Des haies de lauriers non taillées séparent le terrain de la parcelle voisine

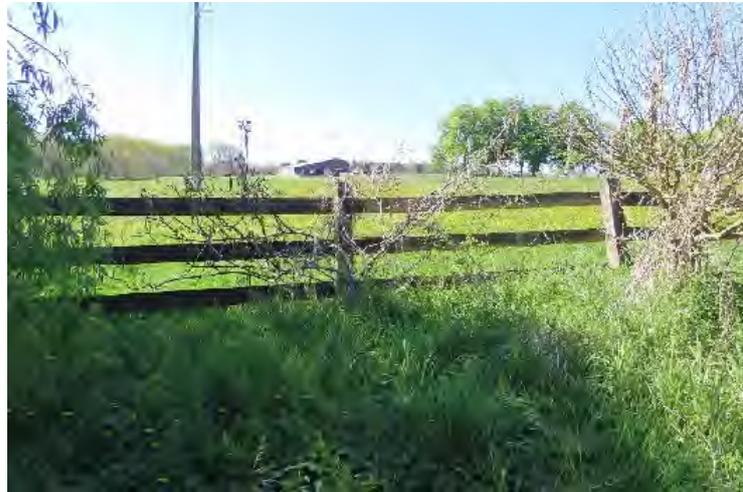
La limite séparative avec le fonds voisin est composée d'une barrière en bois qui s'est affaissée.

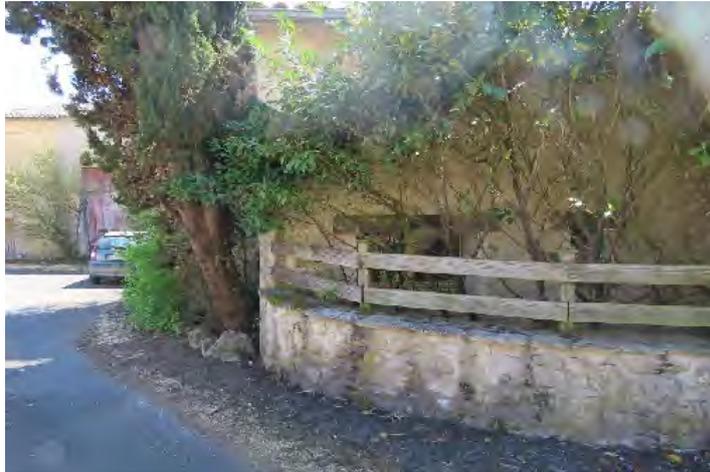
Le chemin de l'église forme deux petits virages. A cet endroit, la clôture de l'immeuble est composée d'une structure en bois avec des canisses sur l'arrière en très mauvais état.

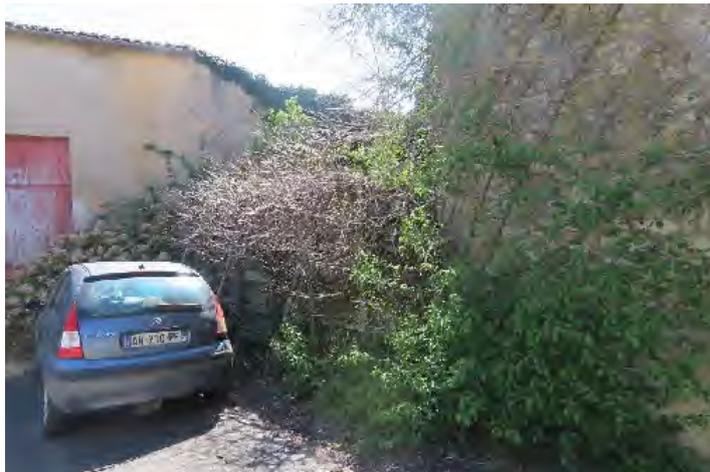
On retrouve dans le deuxième petit virage l'arrière du premier hangar décrit qui est composé d'une façade en moellons recouverte d'un enduit en très mauvais état.

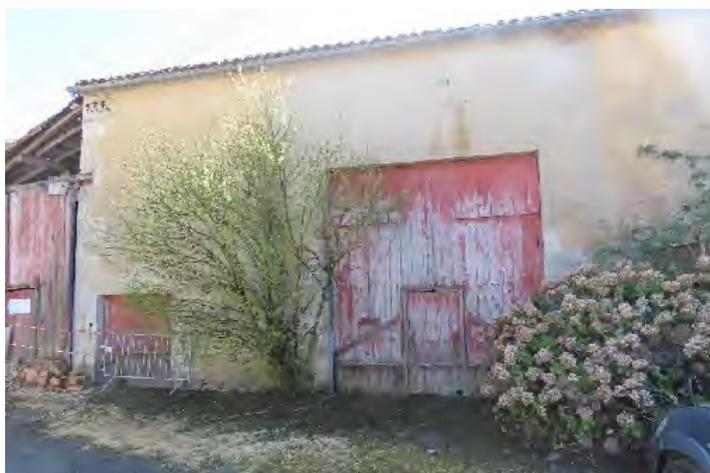
La seconde porte en bois en très mauvais état donne sur le petit hangar agricole pour lequel un arrêté de péril a été rendu par la mairie de Saint-Laurent-du-Plan.
