# Dossier Technique Immobilier

Numéro de dossier : DYNAMIS AVOCATS -18000270-CCO//LI  
Date du repérage : 23/11/2023

Adresse : ..... **2 lotissement du Bourgeon**

Commune : ..... **33950 LÈGE-CAP-FERRET**

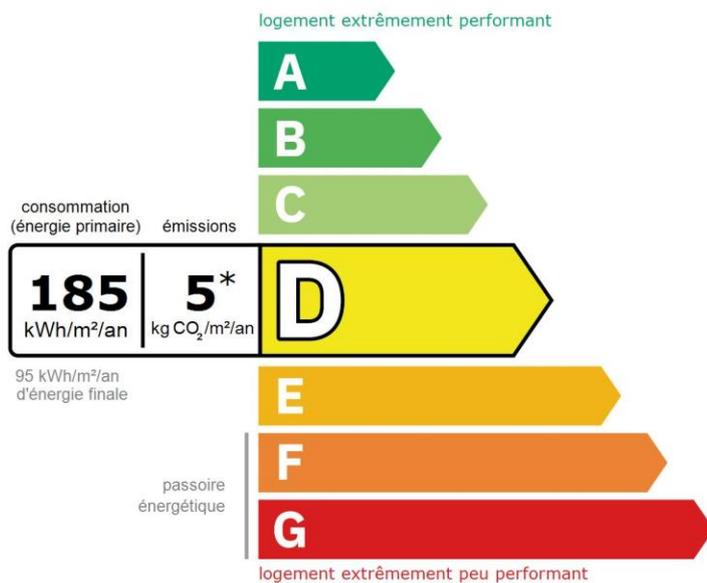
## Performance énergétique et climatique

DPE	<div style="display: flex; align-items: center; gap: 10px;"> <div style="border: 1px solid black; padding: 2px;"> <b>185</b> kWh/m<sup>2</sup>/an         </div> <div style="border: 1px solid black; padding: 2px;"> <b>5</b> kg CO<sub>2</sub>/m<sup>2</sup>/an         </div> <div style="font-size: 2em; color: yellow; background-color: black; padding: 5px; border-radius: 50%;">D</div> </div>
