# Dossier Technique Immobilier

Numéro de dossier : AVOCATSDYNAMISEUROPE 19000264 - EJ/EJ/CLD  
Date du repérage : 28/09/2020

Adresse : ..... **17 Avenue de la Gare et rue Erik Satie,  
Rés Le Parc Montequieu 3, Apt 112,  
Bât I**

# DOSSIER DE DIAGNOSTICS TECHNIQUES

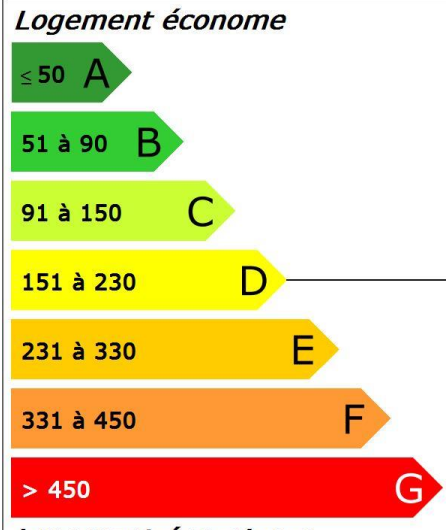
<p>Logement</p> <p>197 kWh<sub>EP</sub>/m<sup>2</sup>.an</p> <p><b>Logement énergivore</b></p>	<p><b>Faible émission de GES</b></p>

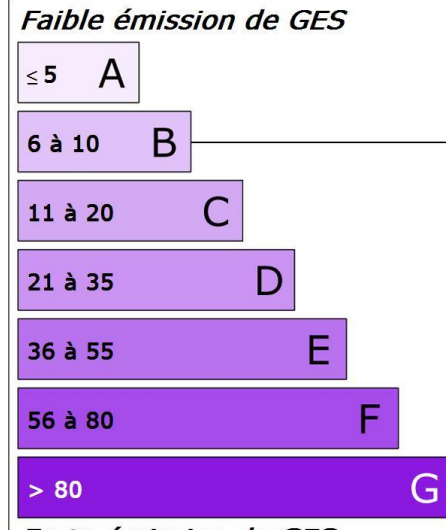
<p>Logement</p> <p>8 kg<sub>éqCO<sub>2</sub></sub>/m<sup>2</sup>.an</p> <p><b>Forte émission de GES</b></p>
---	---
