PROCES VERBAL DESCRIPTIF

HUIT NOVEMBRE DEUX MILLE VINGT ET UN

« Nous vous prions de bien vouloir vous transporter sur la Villa La Pagode, 55 Avenue de la Luge, lieu-dit La Pointe sur la Commune de Lège Cap Ferret et ce afin d'établir un procès-verbal descriptif des parcelles 107 et 109 et du tout vous dresserez procès-verbal de constat. »

Me suis transporté ce jour sur les parcelles 107 et 109, Avenue de la Luge à Lège Cap Ferret (33950).

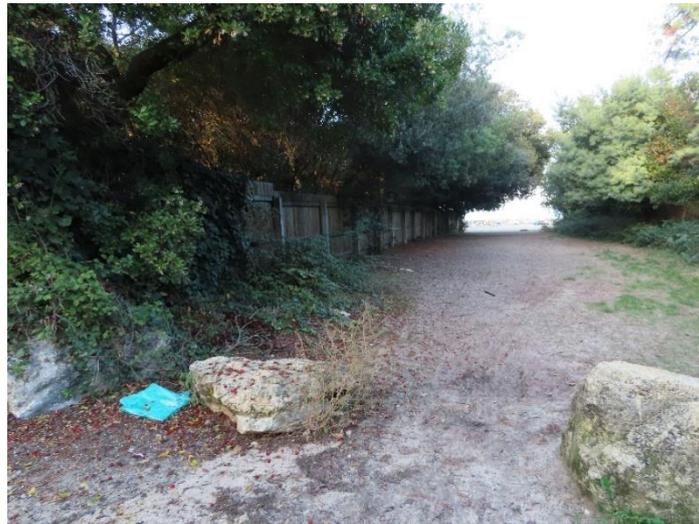
Sur cette partie de clôture, je relève la présence de poteaux ciment, sur lesquels sont fixées des palissades bois.

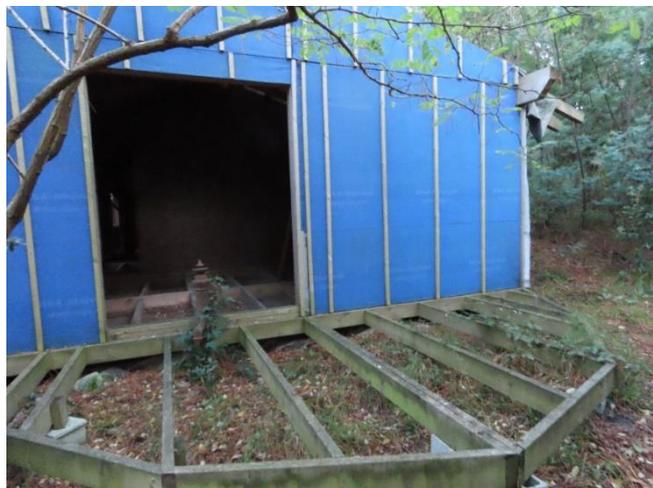
Il y a une construction ossature bois inachevée.

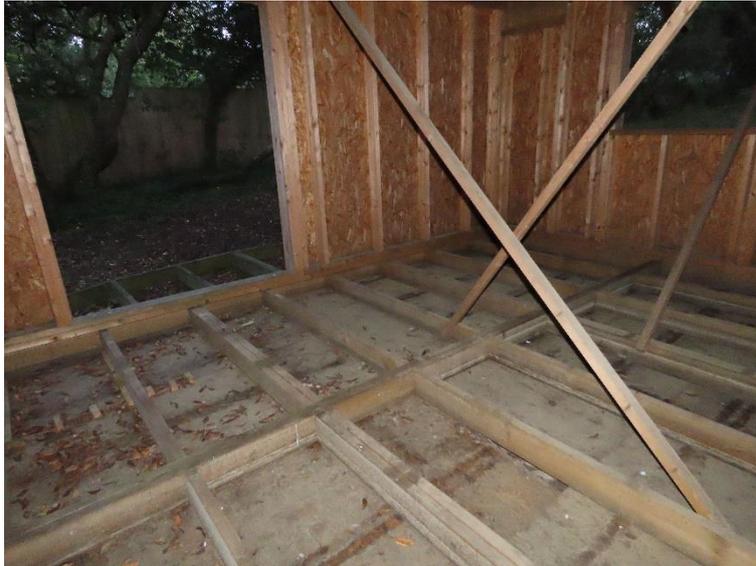
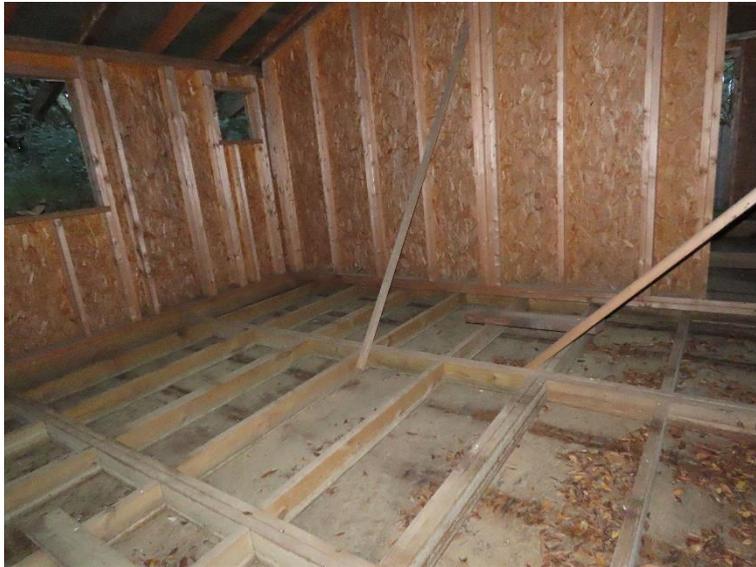
En toiture, il n'y a aucune couverture.

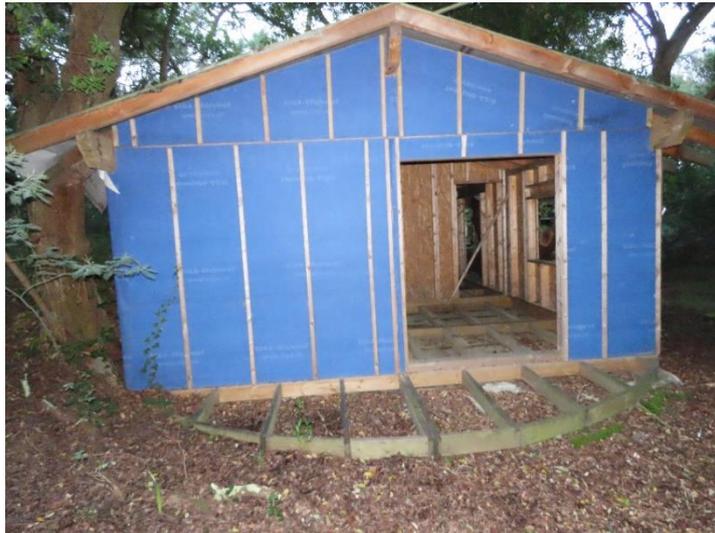
Il y a également un petit kiosque en arrière de cet immeuble, kiosque bois en mauvais état général.

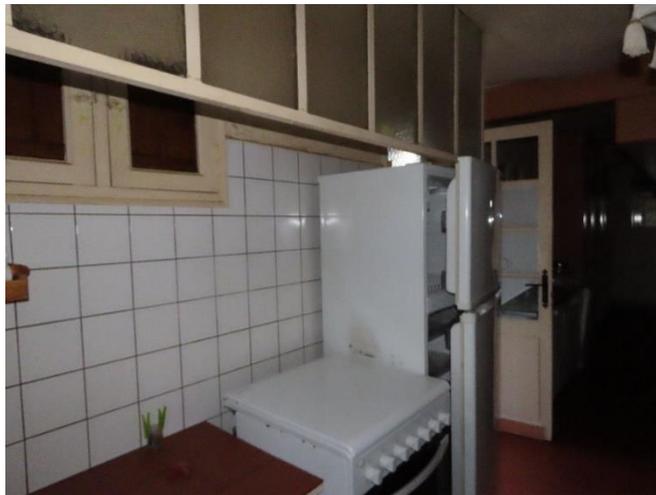
Plafond : il s'agit d'un plafond ancien, des flexions sont visibles sur ce dernier.

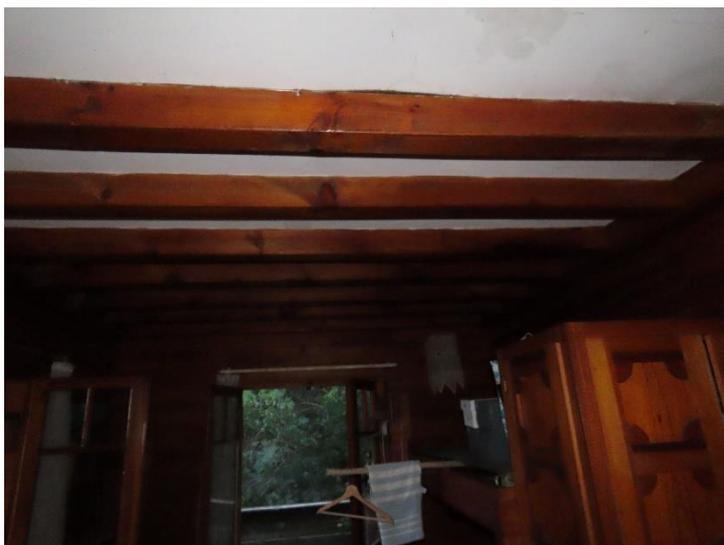
Plafond : poutres apparentes. La structure est en état.

Les ouvertures sont anciennes mais en état.

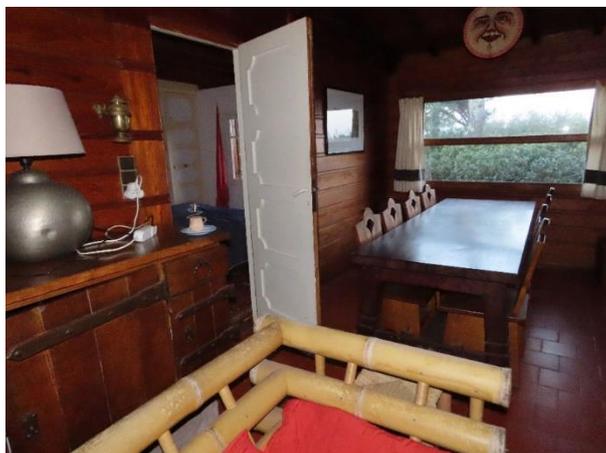
Murs : structures bois. Les structures sont en bon état.

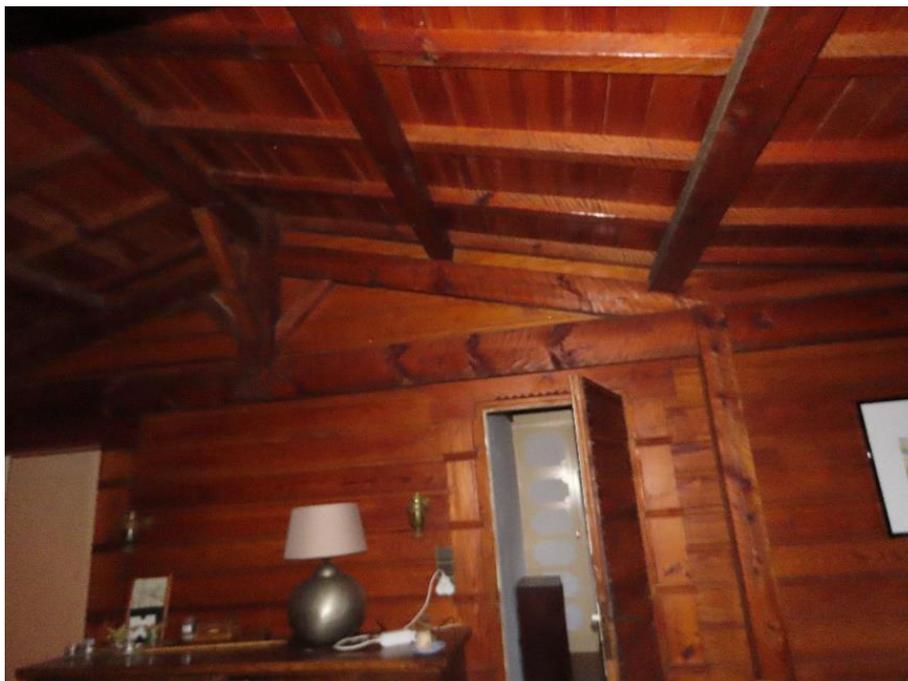
Plafond : poutres apparentes, en très bon état.

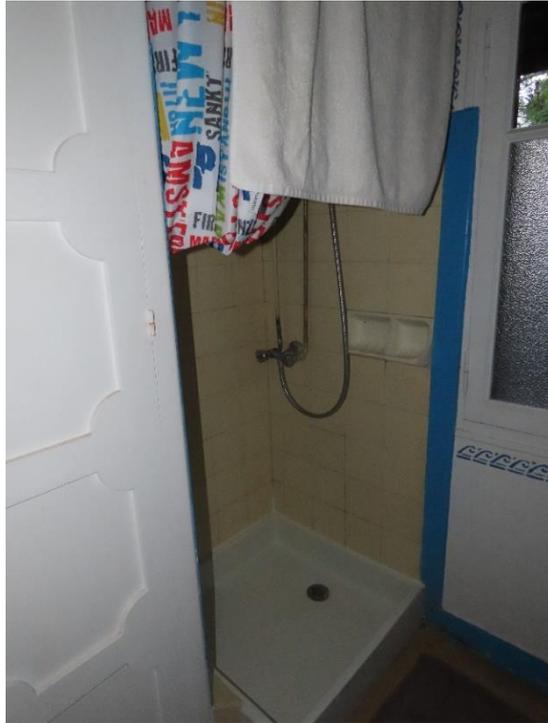
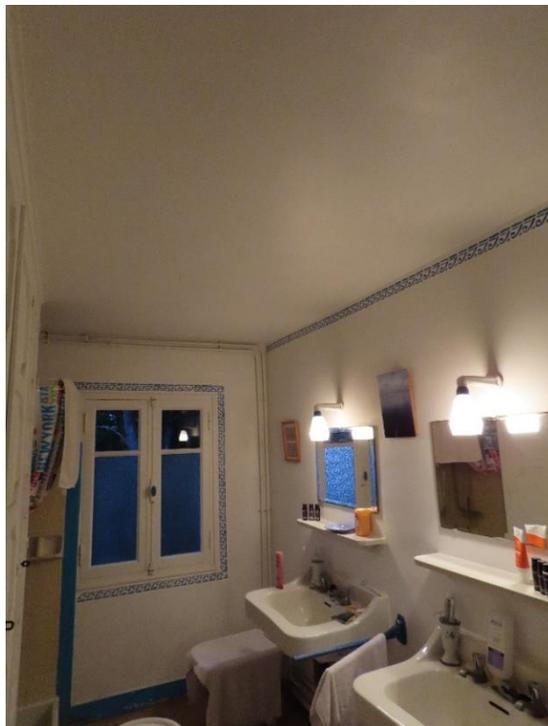
Sol : carrelage. Les structures sont anciennes mais en état.

Murs : peints. La peinture est en état.

Plafond : peint, en état.

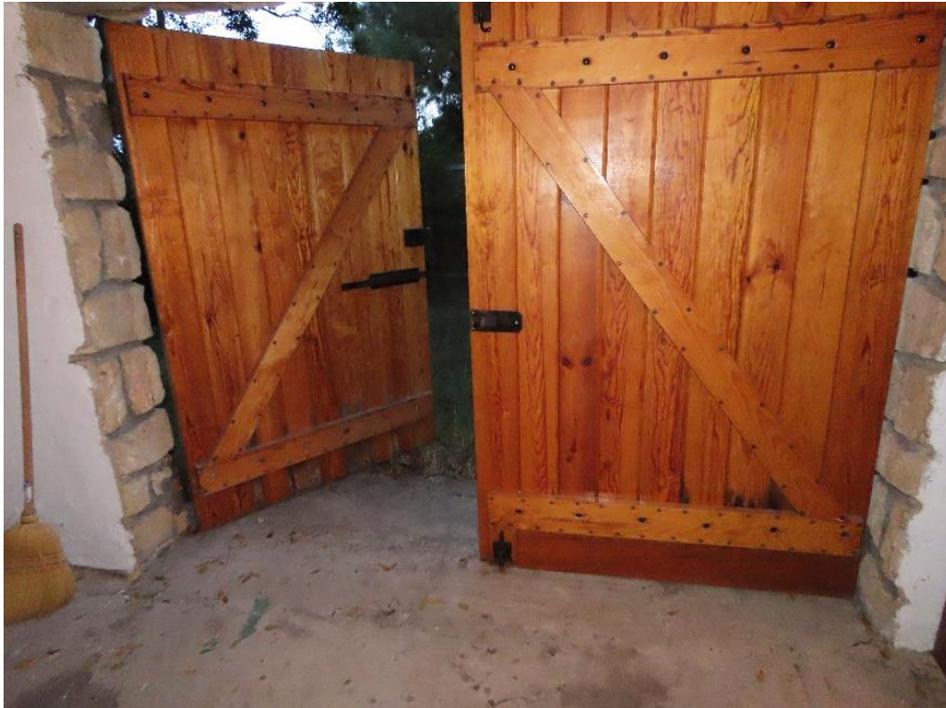
Sol : chape béton à l'état brut, la chape est ancienne. Il y a d'anciennes fissures toutefois la structure est en état.
